**ODRŽAVANJE BUŠOTINA S UŠĆEM NA MORSKOM DNU BEZ PRIMJENE
NIZA USPONSKIH CIJEVI**

Diplomski rad

Zagreb, 2020

RISERLESS LIGHT WELL INTERVENTION

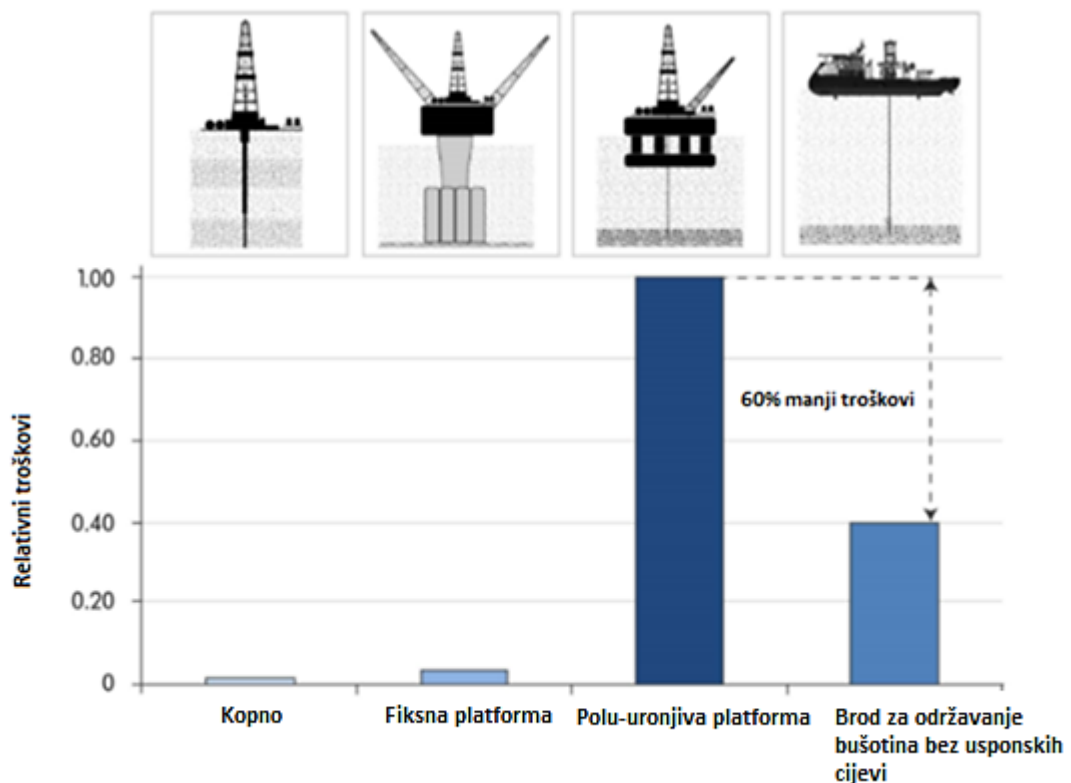
Slika 2-1. Prikaz odnosa relativnih troškova održavanja bušotina (Varne et al., 2017)

Naftno-plinske kompanije ulažu značajna sredstva u razvoj i istraživanje novih postupaka i tehnologija koje bi omogućile smanjenje troškova održavanja uz istovremeno zadržavanje visokog stupnja sigurnosti za okoliš i ljude. Veliku ulogu preuzimaju daljinski upravljane robotske ronilice čiji razvoj omogućava sve sigurnije i pouzdanije manipuliranje opremom na morskom dnu, kao i razvoj ostalih postupaka koji se u nekom dijelu svoga rada oslanjaju na uspješno djelovanje robotskih ronilica. Jedan od takvih postupaka je i održavanje bušotina bez usponskih cijevi koja će detaljno biti opisana u nastavku rada. Slika 2-1. prikazuje odnos relativnih troškova održavanja bušotina ovisno o smještaju bušotine (na kopnu ili u odobalju) te o postrojenju korištenom za obavljanje radova održavanja. Vidljivo je da su razlike relativnih troškova znatne te je jasan trud koji se ulaže u razvoj novih postupaka održavanja kako bi se te razlike smanjile.

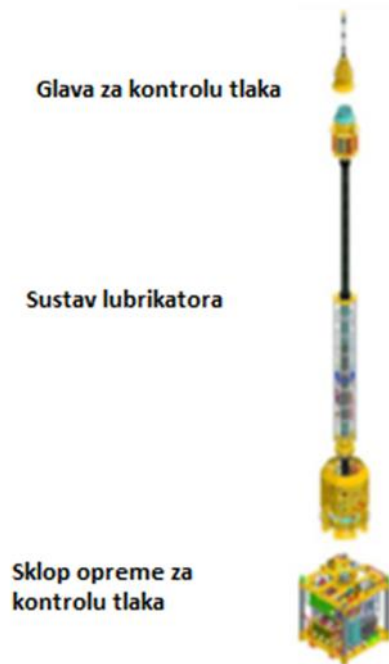
Slika 3-1. Sastav podvodne opreme kod održavanja bušotina bez niza usponskih cijevi (Varne et al., 2017)

Održavanje bušotine s „mokrim“ ušćem bez primjene usponskih cijevi započinje dolaskom broda za održavanje na lokaciju. Nakon pozicioniranja broda započinje sama priprema za izvođenje postupka održavanja. Prije spuštanja opreme koja će se koristiti prilikom održavanja bušotina potrebno je pomoću čelične žice spustiti, i sa erupcijskim uređajem bušotine na morskom dnu, spojiti opremu za kontrolu tlaka u bušotini (engl. *Well Control Package*). Oprema za kontrolu tlaka u ovom slučaju uključuje sigurnosne ventile i preventere dizajnirane za brtvljenje oko žice i rezanje žice u slučaju potrebe, te predstavlja glavni dio sustava koji se koristi tijekom obavljanja operacija održavanja bušotine primjenom ovog postupka (Varne et al., 2017) . Sljedeći korak je spuštanje sustava

lubrikatora prikazanog također na slici 3.-1. koji se zatim spaja s prethodno ugrađenom opremom za kontrolu tlaka u bušotini te se koristi za smještanje opreme prije njezinog spuštanja u bušotinu. Nakon spuštanja i spajanja sustava lubrikatora na vrh se postavlja glava za kontrolu tlaka (engl. *Pressure Control Head*) koja se spaja s nizom lubrikatora te joj je funkcija brtvljenje oko čelične žice.

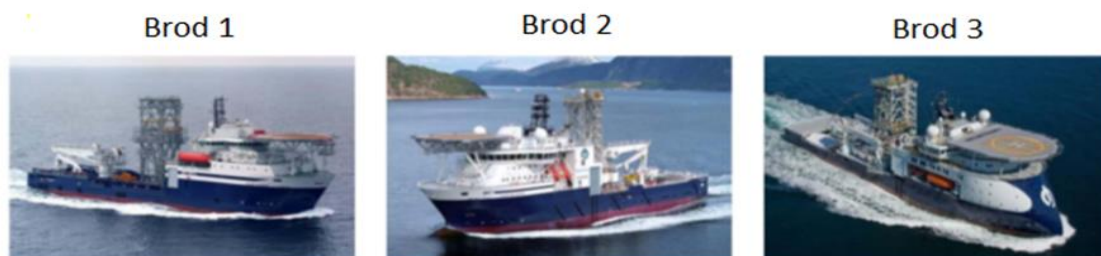
Slika 4-1. Prikaz brodova za održavanje bušotina bez niza usponskih cijevi (Varne et al., 2017)

Kao što je već ranije istaknuto jedna od najvećih prednosti ovog postupka održavanja bušotina s ušćem na morskom dnu je korištenje posebno dizajniranih i opremljenih brodova s kojim potreba za korištenjem skupih polu-uronjivih platformi nestaje. Brodovi korišteni kod ovog postupka održavanja bušotina dinamički su pozicionirani što im omogućuje zadržavanje optimalnog položaja u odnosu na bušotinu, te samim time i optimiranje obavljanja radova. Znatno niži dnevni troškovi u odnosu na bušaće platforme operatorima bušotina omogućuju radove održavanja na većem broju bušotina na pojedinom polju bez znatnog povećanja ukupnih troškova. Kao glavni nedostatak pri korištenju ove vrste plovila može se istaknuti veća osjetljivost na vremenske uvjete, koja se očituje kroz češće prekide izvođenja radova, odnosno kroz povećanje količine neproduktivnog vremena zbog čekanja na poboljšanje vremenskih prilika. Brodovi moraju biti dovoljnih dimenzija za smještaj potrebne opreme za provođenje radova na održavanju, dok sustav dinamičkog pozicioniranja mora omogućiti dovoljnu kontrolu položaja s obzirom na dimenzije broda. Na slici 4-1 prikazan je izgled plovila, dok su specifikacije triju brodova koji su korišteni za održavanje bušotina s „mokrini“ ušćem u Sjevernom moru prikazane u tablici 4-1.

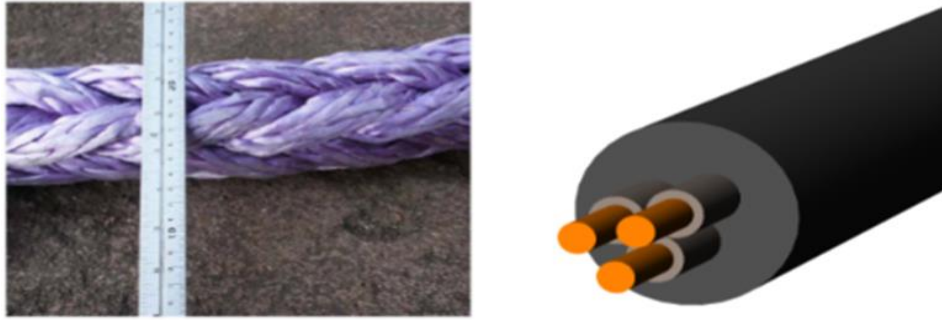
Slika 4-4. Pleteno uže od sintetičkih vlakana (lijevo) te poprečni presjek kompozitnog kabela (desno) (Mathiassen et al., 2008)

Kako se dubine mora pri kojoj je potrebno izvoditi radove održavanja bušotina primjenom ovog postupka povećavaju počinju se razvijati alternativne vrste kabela za korištenje u ovu svrhu. Dvije vrste alternativnih kabela za prijenos alata u bušotinu valja istaknuti kao značajan napredak kod ovog postupka. Kako bi se eliminirali spomenuti nedostaci kod korištenja čelične žice razvijeni su materijali koji imaju gotovo neutralnu plovnost (materijali kod kojih se sila uzgona izjednačava sa gravitacijskom silom) što uklanja negativan utjecaj na vitlo s povećanjem dubine mora i omogućuje prenošenje veće težine tereta prema ili iz bušotine. Uže od sintetičkih vlakana u obliku pletenice omogućuje jednaku nosivost kao i čelična žica, čelična pletenica ili čelični kabel uz znatno smanjenje opterećenja na vitlo, to jest znatno manju težinu za istu nosivost (Mathiassen et al., 2008). Osim korištenja užeta od sintetičkih vlakana razvijen je i kompozitni kabel koji u svom sastavu ima 3 električna voda unutar ovojnice ojačane ugljičnim vlaknima. Ciljevi pri razvoju kompozitnog kabela bili su, uz smanjenje trenja i povećanje nosivosti, i povećanje vodljivih svojstava kabela što se postiglo ranije spomenutim vodičima. Kako bi s uspješno savladale veće dubine mora kao cilj je postavljen dizajn pogodan za duljine kabela do 10 000 metara. Unatoč izazovima poput interakcije različitih materijala korištenih pri izradi, te njihove kompatibilnosti s uvjetima u bušotini razvijen je kompozitni kabel sa zadovoljavajućim svojstvima. Prema provedenim testiranjima nosivost kabela vanjskog promjera 9 mm bila je 13 tona što označava napredak u odnosu na žicu i kablove koji su se do sada koristili kod održavanja bušotina konvencionalnim postrojenjem za rad s opremom na žici (Munkerud et al., 2007). Slika 4-4. prikazuje uže od sintetičkih vlakana i poprečni presjek kompozitnog kabela.

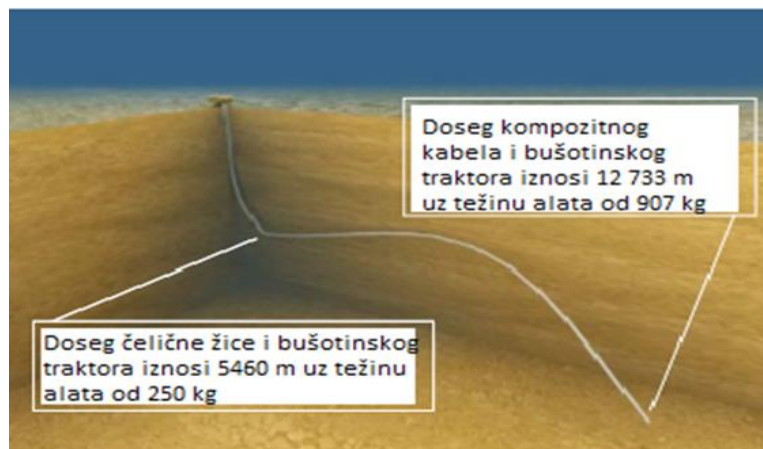
Slika 4-5. Usporedba dosega pri korištenju čelične žice promjera 11,1 mm i kompozitnog kabela promjera 9 mm (Munkerud et al., 2007)

Razvojem alternativnih kabela za prijenos alata omogućeno je povećanje dosega unutar bušotine, kao i povećanje dubina mora u kojima je moguća primjena ovog postupka održavanja bušotina. Kompozitni kabel zbog svoje glatke površine uzrokuje znatno manje trenje u odnosu na čeličnu žicu pa je i trošenje stjenke tubinga manje. Nadalje, eliminira se potreba za složenim sklopovima za brtvljenje na glavi za kontrolu tlaka, a samim time i eliminira mogućnost nepravilnog funkcioniranja nekog dijela opreme za kontrolu tlaka u bušotini (Munkerud et al., 2007). Na slici 4-5. prikazana je usporedba dosega unutar bušotine prilikom korištenja čelične žice i kompozitnog kabela te je jasno vidljivo znatno povećanje dosega prilikom korištenja kompozitnog kabela kao rezultat ranije opisanih prednosti. Pri mjerenju dosega pojedinom vrstom kabela za povlačenje kabela do željene dubine korištena je mehaničko-hidraulička alatka, odnosno bušotinski traktor kojemu je zadatak u bušotinama većeg otklona omogućiti napredovanje kabela koje se ne bi moglo ostvariti korištenjem konvencionalnih utega.

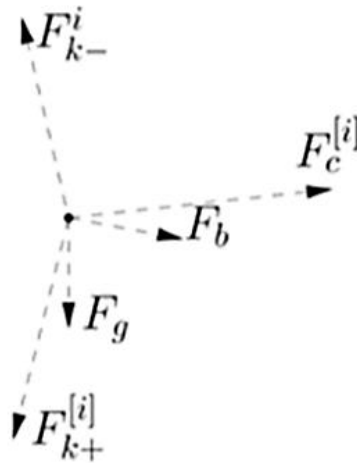
Slika 4-6. Prikaz smjera djelovanja pojedinih sila u svakoj točki kabela (Kjærsgaard-Rasmussen et al., 2011)

U radu „*Modelling of Cable Forces as a Decision Support Tool for RLWI Operations*“ autori su predstavili matematički model kabela i jednadžbe pomoću kojih se utjecaj sila može opisati. Kako bi se postigla što veća točnost modela kabel je diskretiziran. Prema predstavljenom modelu na čelični kabel djeluju četiri vrste sila koje utječu na njegovo ponašanje. Prva sila koja djeluje opisana je kao sila povlačenja (F_c), koja opisuje djelovanje protoka morske vode na kabel. U obzir se prilikom opisa djelovanja ove sile uzima njezino tangencijalno i normalno djelovanje. Sljedeća je sila koja nastaje zbog gravitacije i uzgona (F_g), koja za izračun u obzir uzima podatke o gustoći materijala od kojeg je kabel napravljen, kao i njegov volumen. Nadalje, kako bi se opisale unutarnje sile koje se javljaju u kabelu, pri izradi modela u obzir je uzeta sila rastezanja kabela (F_k) kod koje je ključno odrediti mehanička svojstva materijala, koja utječu na njezinu krajnju veličinu. Posljednja sila koja je opisana u modelu ponašanja čeličnog kabela rezultat je viskoznog prigušenja (F_b) te je zaključeno da se sustav može definirati kao potpuno prigušen (Kjærsgaard-Rasmussen et al., 2011) . Slika 4-6. prikazuje smjer djelovanja svake navedene sile u svakoj točki promatranog kabela.

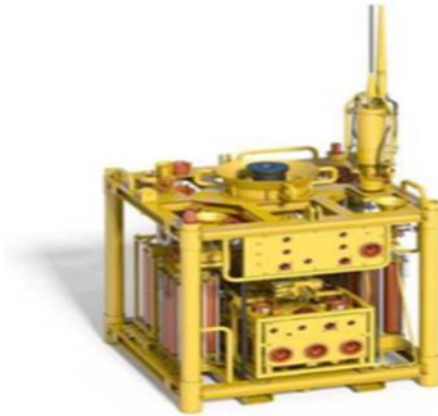
Slika 4-8. Podvodni sklop opreme za kontrolu tlaka u bušotini (Varne et al., 2017)

Na samom dnu tog sustava nalazi se podvodni sklop za kontrolu tlaka u bušotini koji se spušta prvi te je prikazan na slici 4-8. Sklop se spaja na erupcijski uređaj bušotine koji se nalazi na morskom dnu, te je prilagođen spajanju na vertikalne i horizontalne erupcijske uređaje pomoću adaptora ovisno o karakteristikama samog erupcijskog uređaja. Sastoji se od čeljusnih preventera kojima je zadatak u slučaju potrebe izvršiti rezanje čeličnog kabela ili druge opreme koja se trenutno nalazi unutar kanala bušotine, poput savitljivog tubinga o čijem će korištenju biti govora u kasnijim poglavljima (Varne et al., 2017). Kontrola sklopa obavlja se s površine pomoću ranije spomenutog kontrolnog voda, odnosno električno-hidrauličkog ili električnog voda. S porastom dubine mora korištenje hidrauličke linije za kontrolu sklopa postaje problematično zbog duljeg vremena reagiranja, ali i većih gubitaka tlaka prilikom protiskivanja hidrauličkog fluida s površine. Kako bi se spomenuti problem riješio pristupilo se korištenju potpuno električnih vodova manjeg promjera pomoću kojih se naredbe s površine šalju do podvodnih hidrauličkih jedinica koje pretvaraju električni signal u hidraulički, odnosno hidrauličku energiju uskladištenog fluida u akumulatorskim spremnicima. Korišteni električni kabel identičan je onima korištenim pri upravljanju robotskim ronilicama te je kroz praksu provjeren za zadatke ovog tipa. Spremnici hidrauličkog fluida smješteni na morskom dnu podijeljeni su u grupe ovisno o dijelu opreme koji kontroliraju (Mathiassen et al., 2008).

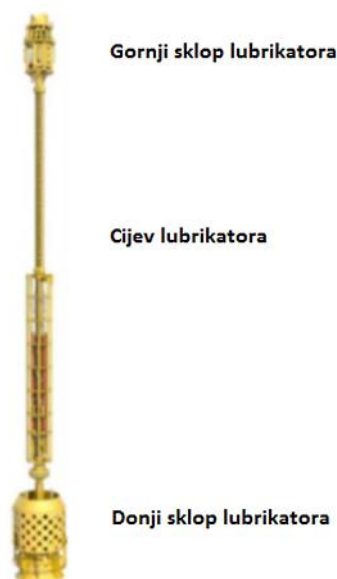
Slika 4-9. Sustav lubrikatora (Varne et al., 2017)

Sljedeći element podvodne opreme korišten pri ovoj metodi održavanja bušotina prikazan je na slici 4-9. Riječ je o sustavu lubrikatora, alatki kojima je primarni zadatak da omoguće smještaj opreme koja će biti spuštena u bušotinu, te na isti način omoguće njezin smještaj pri izvlačenju iz bušotine. Lubrikatori također služe kao spremište masti koja podmazuje glavu za kontrolu tlaka, odnosno omogućuje zadovoljavajuće brtvljenje oko čelične žice koja kroz nju prolazi. Sustav lubrikatora prikazan na slici 4.8. sastoji se od tri pojedinačne sekcije (Varne et al., 2017):

- donji sklop lubrikatora;
- cijevi lubrikatora;
- gornji sklop lubrikatora.

Svaka od spomenutih sekcija, odnosno dijelova lubrikatorskog sklopa, obavlja specijalizirane zadatke koji omogućuju funkcioniranje sklopa u cjelini te u konačnici i obavljanje radova održavanja primjenom ovog postupka. Donji sklop lubrikatora omogućuje spajanje s sklopom opreme za kontrolu tlaka u bušotini, te u svom sastavu sadrži sigurnosnu spojnicu kao i podvodne kontrolne module. Cijev lubrikatora, osim kao prostor za smještaj alata koji se koristi pri održavanju bušotina, služi i za smještaj spremnika masti te pumpi za njezinu distribuciju prema glavi za kontrolu tlaka (Varne et al., 2017). Također osim spremnika za mast, sekcija cijevi lubrikatora može sadržavati i spremnike za druge kemikalije od kojih se u najvećem broju slučajeva radi o monoetilen glikolu (MEG), kao sredstvu za sprječavanje nastanka hidrata (Mathiassen et al., 2008). Posljednja sekcija u sustavu lubrikatora prikazanom na slici je gornji sklop lubrikatora. Glavni zadatak ove sekcije je omogućavanje spoja s glavom za kontrolu tlaka koja se instalira iznad sustava lubrikatora. Također u sastavu ove sekcije nalazi se kuglasti ventil koji prilikom spuštanja niza alatki kroz podvodni sklop opreme za kontrolu tlaka u bušotini, odnosno u situacijama kada je sklop opreme za kontrolu tlaka u potpunosti otvoren, služi kao primarna barijera izljevu ugljikovodika u okoliš (Varne et al., 2017).

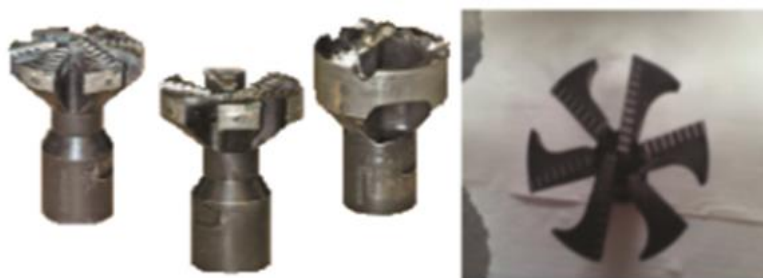
Slika 5-6. Dlijeta za uklanjanje kamenca, standardna (lijevo) i posebno dizajnirana (desno) (Skeie et al., 2011)

proizvodnog niza bušotine prilikom pokušaja spuštanja opreme kroz njega. Nakupljanje kamenca, točnije kalcijeva karbonata, već je ranije zabilježeno u bušotini te su također izvođeni radovi njegova uklanjanja pomoću savitljivog tubinga i inhibitora nakupljanja kamenca (Skeie et al., 2011). Kako bi se smanjili troškovi radova uklanjanja kamenca ovaj je put donesena odluka o primjeni postupka bez niza usponskih cijevi, točnije opreme za uklanjanje kamenca kontrolirane električnim kontrolnim vodovima. Otklon bušotine od vertikale, kao i uvjeti visoke temperature i tlaka predstavljali su moguće prepreke te su morali biti uzeti u obzir prilikom planiranja izvođenja radova. Nakon dolaska na lokaciju sklop alata uspješno je spušten i spojen s opremom ušća bušotine. Sklop se sastojao od električno kontroliranog bušotinskog traktora te alata za uklanjanje kamenca opremljenog posebno dizajniranim dlijetom. Alat za uklanjanje kamenca predstavlja električno-hidraulički uređaj kojem je zadatak rotacija dlijeta uz visok okretni moment te mogućnost kontrole njegovog rada s površine (Skeie et al., 2011). Zbog većih količina kamenca koje je bilo potrebno ukloniti, dizajn dlijeta postao je ključan za uspješno obavljanje posla. Korištena su posebno dizajnirana dlijeta sa šest pravilno raspoređenih reznih elemenata impregniranim volframovim karbidom. Dizajn dlijeta omogućavao je jednoliko uklanjanje kamenca ali i istovremeno uklanjanje krhotina kako bi rezna površina ostala čista. Slika 5-6. prikazuje usporedbu standardnih dlijeta za uklanjanje kamenca i posebno dizajniranih, koja su opisana ranije.

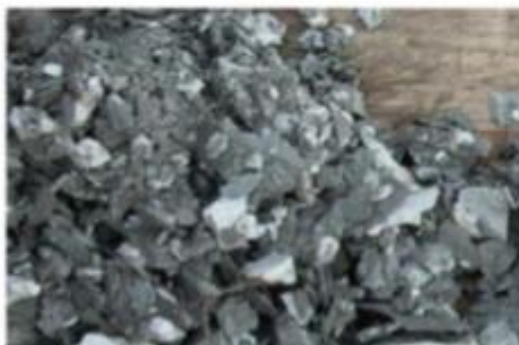
Slika 5-7. Krhotine kamenca nakon njegova uklanjanja iz proizvodnog niza (Karlsen et al.,2014)

Drugi primjer u kojem je ovaj postupak bio korišten za uklanjanje kamenca opisan je u radu „*Electric Line Riserless Light Well Intervention (RLWI) Methods Key to Increasing Recovery from Subsea Wells*“. U ovom primjeru uklanjanje kamenca bilo je potrebno kako bi se omogućio pristup kanalu bušotine u svrhu izrade novih perforacija, a koji je bio otežan uslijed nakupljanja naslaga kamenca. Zbog osjetljivosti ležišta bilo je nemoguće ispiranje naslaga kamenca utiskivanjem fluida te je odabran postupak uklanjanja izdvojenog kamenca bez primjene niza usponskih cijevi koristeći električne kontrolne vodove (Karlsen et al.,2014). Uklanjanje kamenca omogućeno je korištenjem dlijeta dizajniranih za tu namjenu u kombinaciji s bušotinskim traktorom čime je osigurana preciznost u izvođenju radova. Nakon uklanjanja naslaga kamenca stvorene krhotine (prikazane na slici 5-7.) su alatom za čišćenje iznesene na površinu i poslane na daljnju analizu kako bi im se utvrdio sastav. Radovi su obavljani u cijelosti u roku od šest dana te je po završetku ovim radova uklanjanjem suženja u kanalu bušotine omogućena izrada novih perforacija i povećanje davanja bušotine za otprilike 150% (Karlsen et al.,2014).

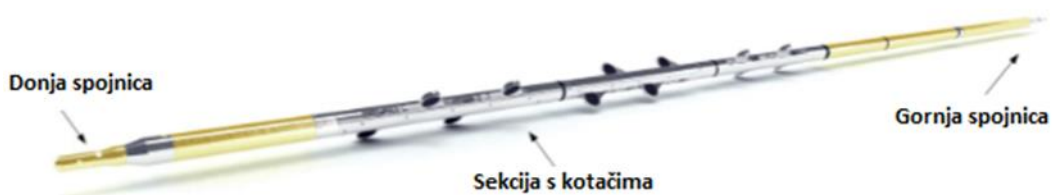
1. Mehaničko-hidraulička alatka za povlačenje alata na žici

Slika 7-2. Pojedini dijelovi sklopa alata za čišćenje kanala bušotine i izvlačenje mehaničkog čepa (Delot et al.,2012)

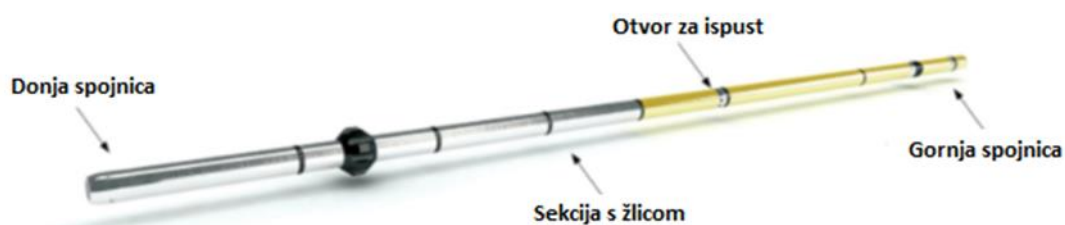
3. Alatka za sakupljanje preostalih krhotina

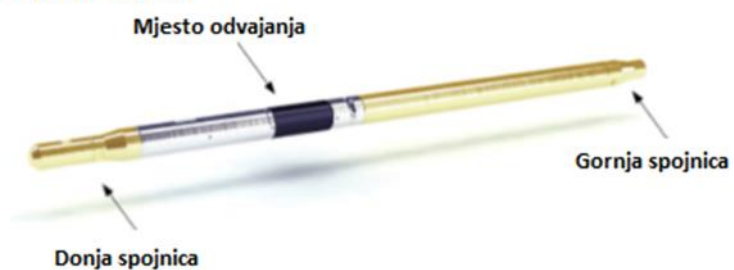
4. Električni uređaj za odvajanje

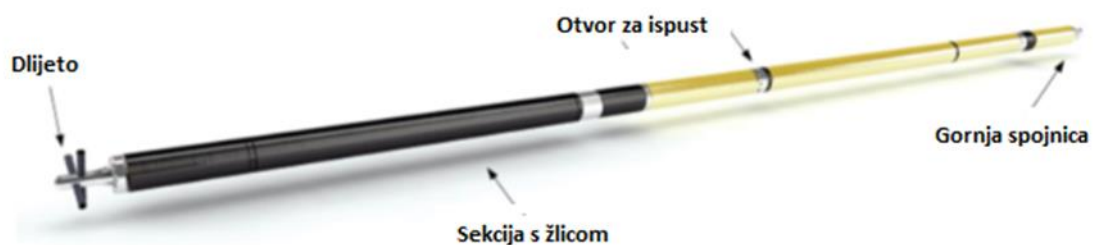
5. Motorizirana žlica s rotirajućim dlijetom

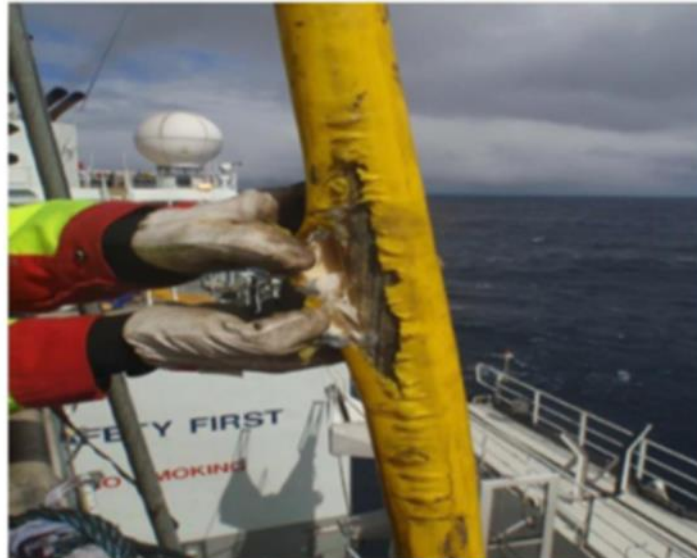
Slika 7-3. Oštećenje voda za prijenos kemikalija nastalo trošenjem materijala pri kontaktu voda s brodom(Løver et al., 2015)

broda i trenja između kobilice i vodova. Slika 7-3. prikazuje oštećenja voda za prijenos kemikalija nastala kao posljedica trošenja materijala zbog kontakta s brodom.

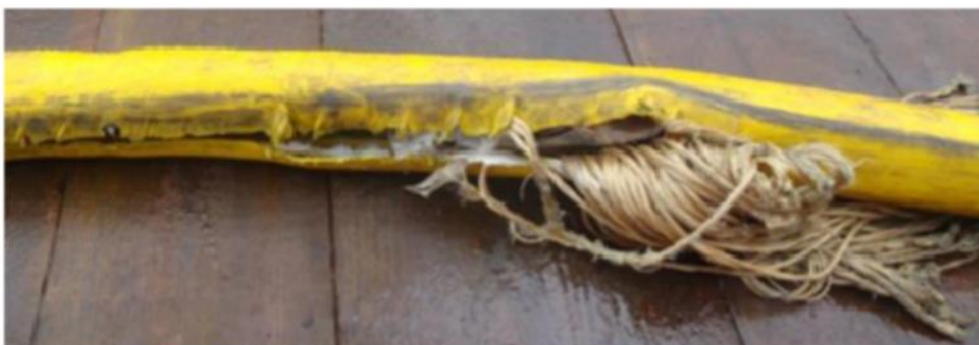
Slika 7-4. Prikaz ispucanih vlakana za prijenos opterećenja na vodu za prijenos kemikalija (Løver et al., 2015)

Stalno trošenje materijala voda za prijenos kemikalija dovelo je do većeg oštećenja, odnosno do pucanja vlakana za prijenos opterećenja (prikazano na slici 7-4) te izduživanja unutarnje cijevi unutar voda. Izduživanje unutarnje cijevi uzrokovalo je poremećaj u sklopu za kontrolu kretanja vodova te je dovelo do oštećenja kontrolnog voda odnosno njegovog uvijanja prikazano na slici 7-5, pa su radovi morali biti prekinuti dok se ne pronađe rješenje za ovaj problem (Løver et al., 2015).

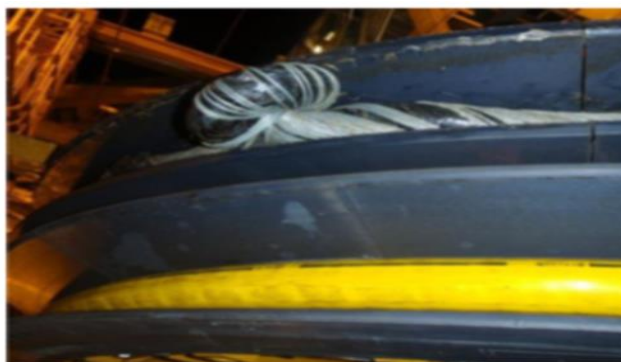
Slika 7-5. Uvijanje kontrolnog voda u sklopu za kontrolu vodova (Løver et al., 2015)

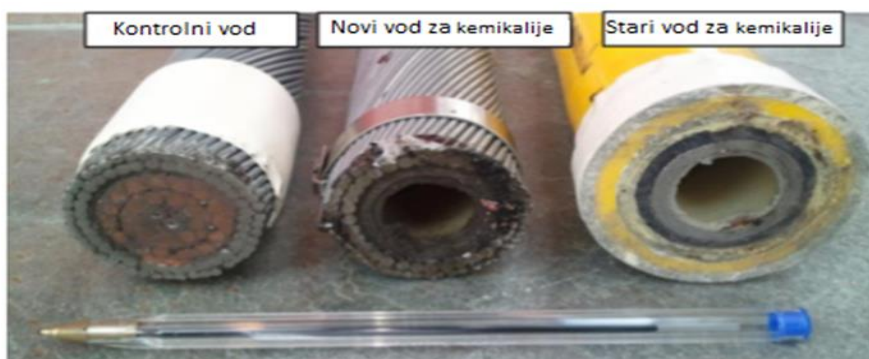
Slika 7-6. Vodovi korišteni pri izvođenju radova prije i nakon prilagodbe (Løver et al., 2015)

Kako bi se riješio problem velike vučne sile koja je djelovala na vodove kao posljedica djelovanja morskih struja bilo je potrebno razumjeti koji faktori utječu na odklon vodova. Mjerenjima i analizom rezultata mjerenja ustanovljeno je da je glavni parametar koji je moguće mijenjati, a koji ima utjecaj na iznos vučne sile koju morske struje ostvaruju bio vanjski promjer vodova (Løver et al., 2015). Iz tog zaključka bilo je jasno da je, kako bi se uklonili problemi opisani pri izvođenju radova, potrebno smanjiti vanjski promjer voda za prijenos kemikalija. Smanjenje vanjskog promjera voda nije smjelo značiti smanjenje unutarnjeg promjera, odnosno efektivnog promjera za protjecanje kemikalija te je također bilo potrebno prilagoditi vanjsku površinu vodova da bi se smanjilo trošenje. U tu svrhu odabran je vod za prijenos kemikalija s čeličnim ojačanjima i promjerom od 39,6 milimetara, što je u odnosu na prethodno korišteni vod vanjskog promjera 51 milimetar predstavljalo značajno smanjenje. Upravo je smanjenjem vanjskog promjera vučna sila smanjena za 22 % te su uklonjeni problemi u sklopu za kontrolu kretanja vodova (Løver et al., 2015). Na slici 7-6. prikazani su vodovi za prijenos kemikalija manjeg i većeg vanjskog promjera te kontrolni vod korišten pri radovima.
