**IDENTIFIKACIJA UTJECAJA ODLAGALIŠTA
JAKUŠEVEC – PRUDINEC NA PODZEMNE VODE
ZAGREBAČKOGA VODONOSNIKA**

DOKTORSKI RAD

**IDENTIFICATION OF JAKUŠEVEC–PRUDINEC
LANDFILL IMPACT TO GROUNDWATER OF
ZAGREB AQUIFER**

DOCTORAL THESIS

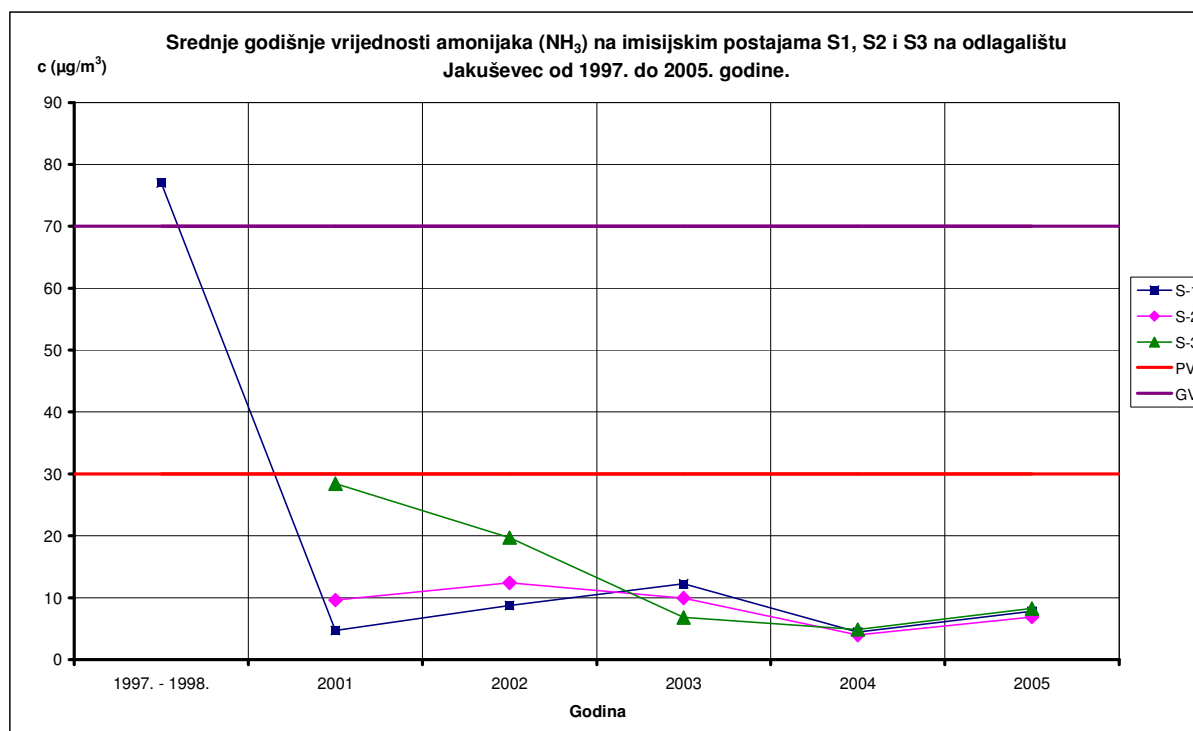
Slika 3.13: Grafički prikaz srednjih godišnjih vrijednosti koncentracije amonijaka na imisijskim postajama S1, S2 i S3 u vremenskom razdoblju od 2001. do 2005. godine (Vasiljević et al., 2007. Vadić et al., 1998.).

Amonijak je bio praćen u vremenskom razdoblju od siječnja 2001. do lipnja 2005. godine (Slika 3.13). Tijekom promatranog razdoblja koncentracije amonijaka na sve tri mjerne postaje su bile ispod preporučene vrijednosti (PV = 30 µg/m³). Zrak je s obzirom na amonijak, na sve tri mjerne postaje bio I kategorije kakvoće. Iako mjerene vrijednosti pokazuju trend opadanja koncentracije, kategorizaciju za 2005. godinu treba uzeti uvjetno zato što je razdoblje mjerenja bilo dvostruko kraće (181 dan) od propisanog Zakonom o zaštiti zraka (NARODNE NOVINE48/95) i Uredbom o preporučenim i граниčnim vrijednostima kakvoće zraka (NARODNE NOVINE101/96, NARODNE NOVINE2/97). U razdoblju mjerenja od ljeta 1997. do zime 1998. (Vadić, et. al. 1998.) srednja vrijednost koncentracije amonijaka je bila jako visoka, iznad граниčne vrijednosti prema uredbi o preporučenim i граниčnim vrijednostima kakvoće zraka (Narodne Novine 101/1996). Iako su ta prva mjerenja trajala oko osam mjeseci i nisu u potpunosti usporediva sa kasnijim mjerenjima, ipak se može zaključiti da je na lokaciji došlo do značajnog pada koncentracija amonijaka u zraku.

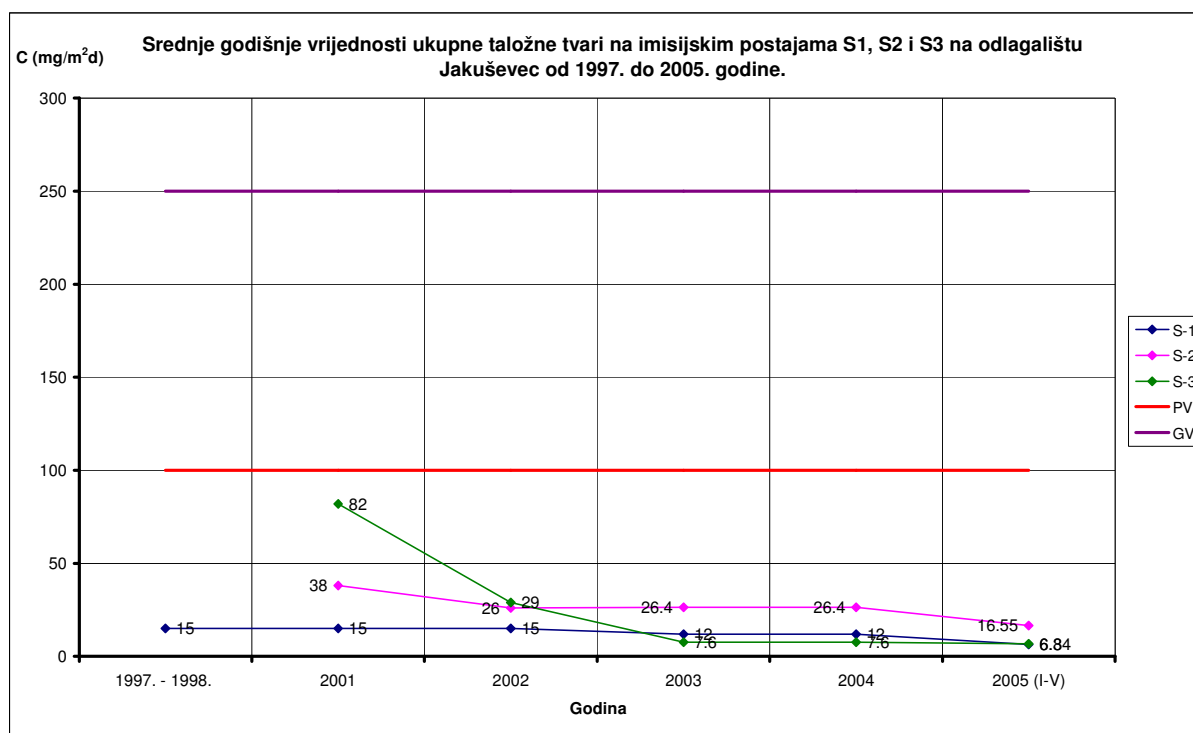
Slika 3.24: Grafički prikaz srednjih godišnjih vrijednosti ukupne taložne tvari na imisijskim postajama S1, S2 i S3. (Modificirano prema Vasiljević 2006., nadopunjena rezultatima Vadić et al., 1998.)

Tijekom razdoblja mjerenja 1997., 1998., te od 2001. do 2005. godine može se uočiti konstantno poboljšanje kakvoće zraka u odnosu na srednju godišnju koncentraciju ukupne taložne tvari (Slika 3.24). Srednje godišnje vrijednost ukupne taložne tvari je ispod PV ($200 \text{ mg}/(\text{m}^2\text{d})$). Izuzetak je stanica S2 koja se nalazi na prostoru čistoće koje je vrlo prometno, te su na njoj tijekom 2003. i 2004. godine izmjerene srednje godišnje vrijednosti iznad PV. Na poboljšanje kakvoće zraka ukazuje i činjenica da tijekom 2003. i 2004. godine, niti na jednoj stanici nije registrirano prekoračenje maksimalne mjesečne koncentracije.

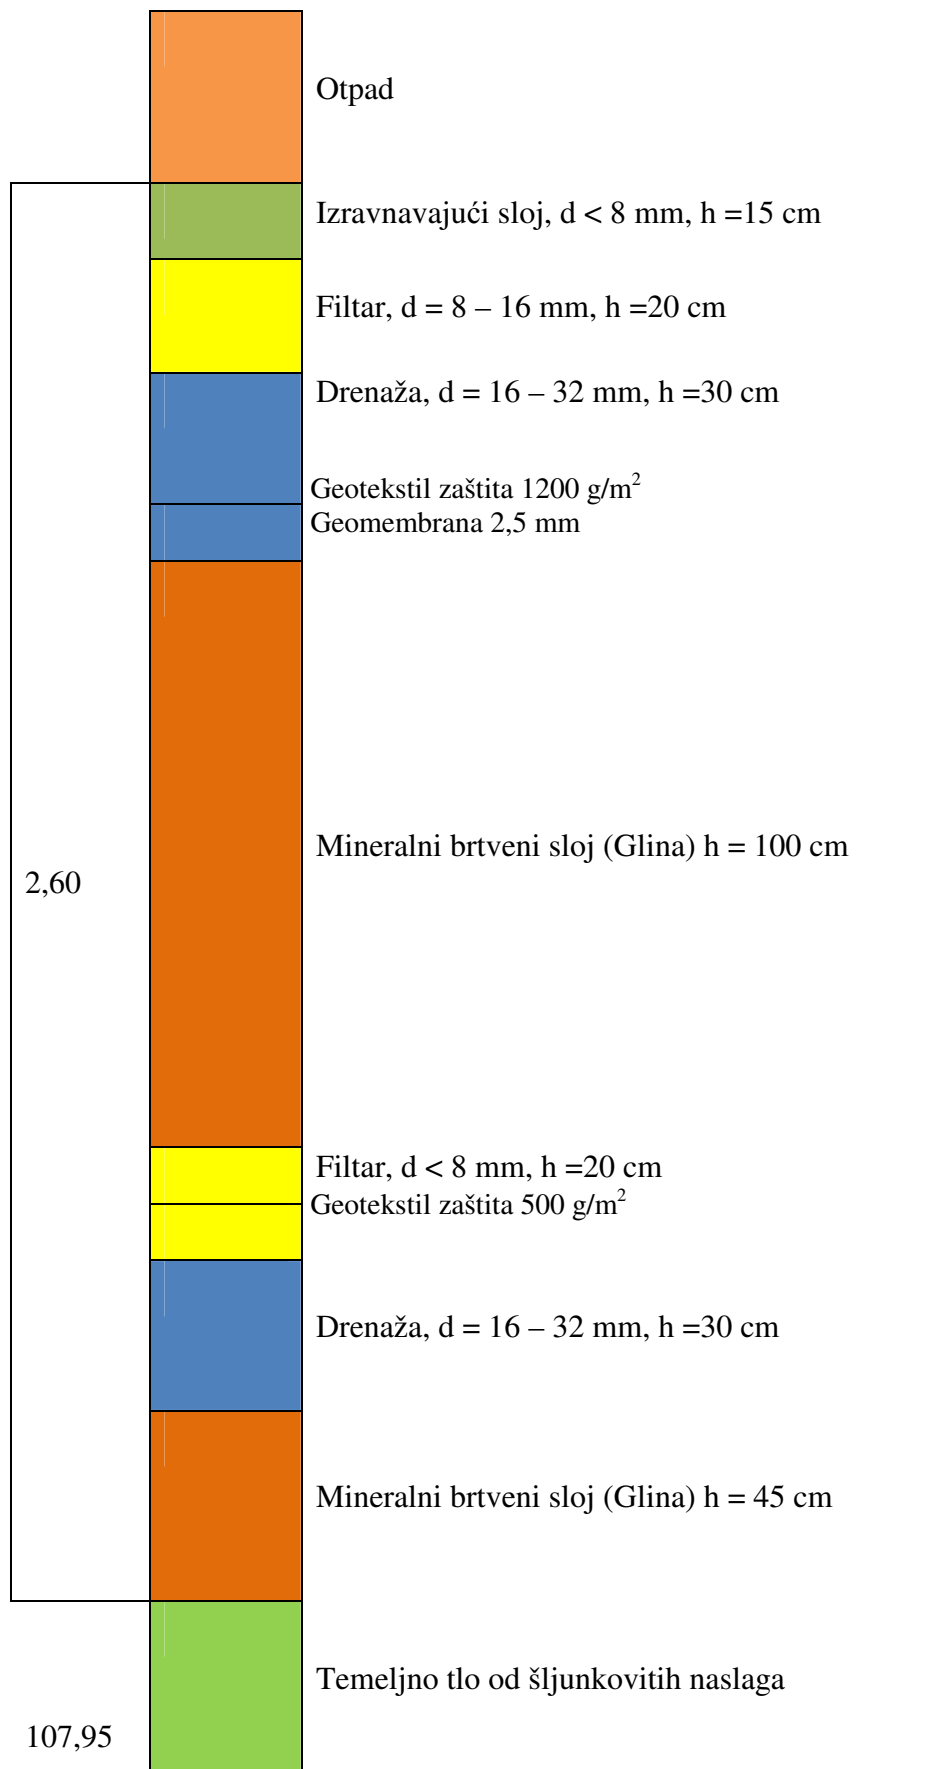
Slika 3.37: Projektirani nosivi slojevi "Radne plohe"

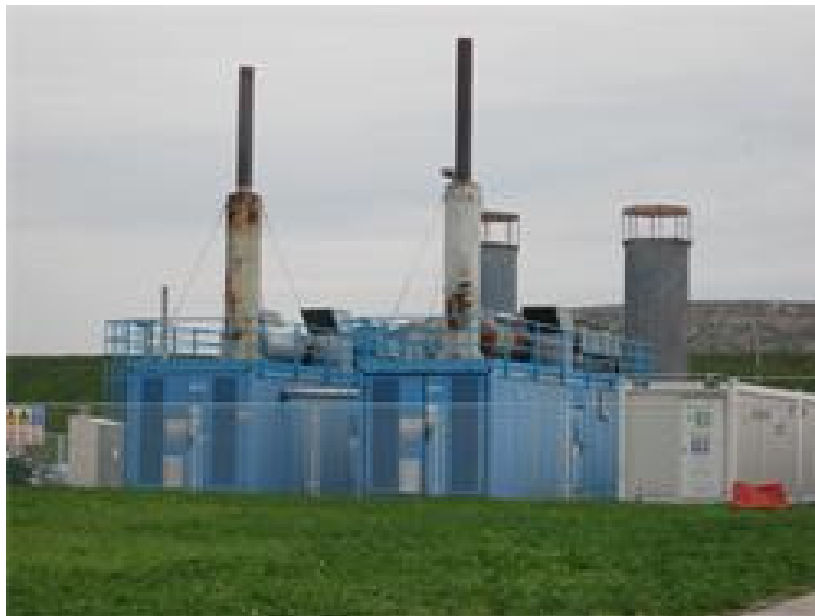
Plinsko postrojenje se sastoji od dvije visokotemperaturne baklje s puhalima kapaciteta 1 500 m³/h, dva plinska motora s generatorima kapaciteta 525 m³/h motoru ukupne električne snage svakog generatora 1 MW.

Slika 3.45: Plinsko postrojenje za obradu deponijskog plina na odlagalištu otpada "Jakuševac", preuzeto sa službenih web stranica ZGOS-a

Prema podacima ZGOS-a, od prosinca 2004. godine do rujna 2010. godine na plinskom postrojenju proizvedeno je 29.341.000 kWh električne energije, a iz tijela odlagališta je iscrpljeno 29.956.293 m³ deponijskog plina.

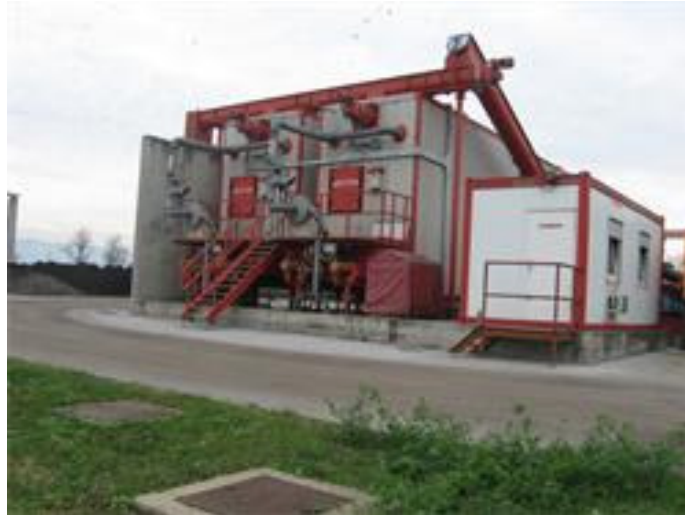
Ozemljavanje je projekt čiji je cilj proizvodnja tla iz odvojeno prikupljenog otpada (grana, kore, lišća, piljevine, te papira, biomuljeva i drugih kompatibilnih materijala) aerobnim se procesom proizvodi kompost. Isti se zatim prema recepturi umješava sa zemljom u mjeri koja jamči generiranje tla prirodne kakvoće. Dobiveni materijal koristi se za prekrivanje i ozelenjavanje tj. kultiviranje zemljišta. Postrojenje ima godišnji kapacitet do 30 000 tona / godišnje.

Slika 3.46: Postrojenje za obradu komposta, preuzeto od ZGOS

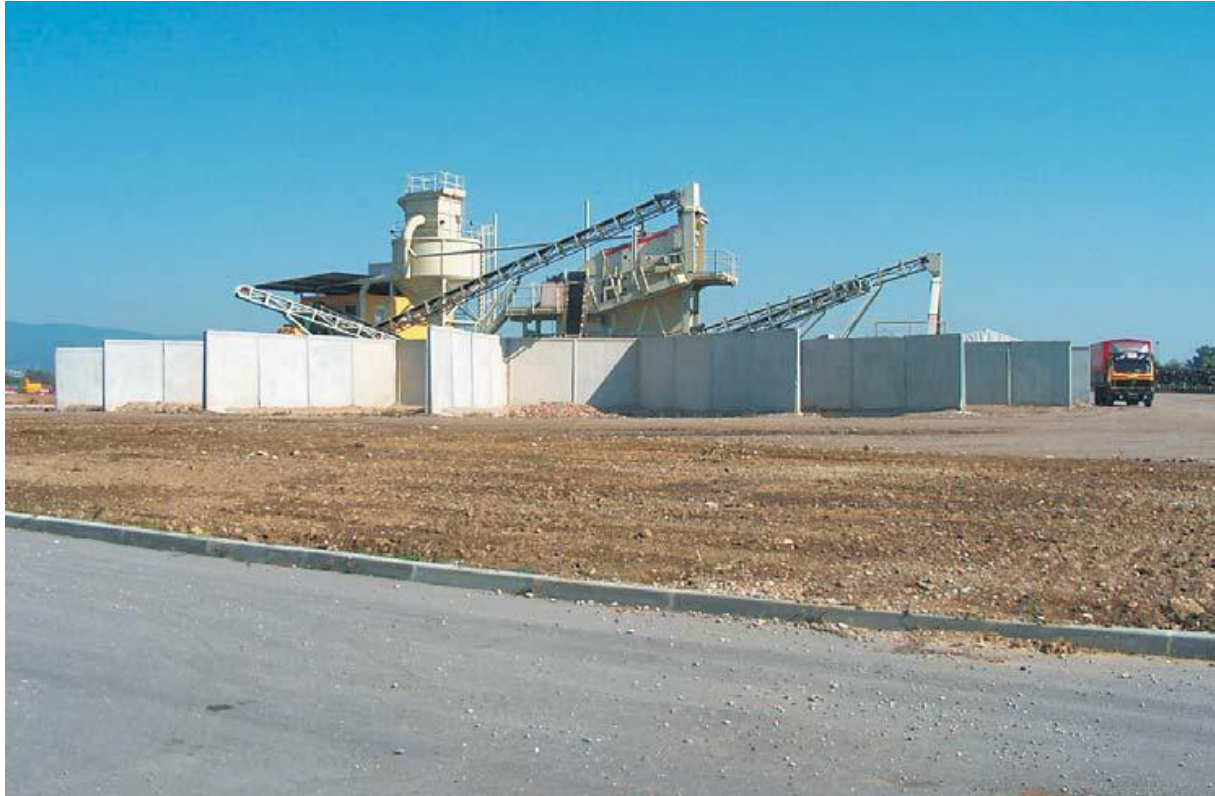
Slika 3.47: Postrojenje za reciklažu građevinskog otpada

Postrojenje se sastoji od prilazne rampe, usipnog koša, primarne čeljusne drobilice, dijela za ručni odabir, sekundarne udarne drobilice, odvajanja lakih čestica te komplet sita za separaciju frakcija 0-4 mm, 4-8 mm, 8-16 mm i 16-32 mm i povratnim trakama za vraćanje zrna većih od 32 mm, jasno uz mogućnost grupiranja pojedinih frakcija u jedan izlaz. Tijekom radnog procesa zasebno se odvajaju lake frakcije (plastika, papir itd.), drvo, metali itd. U sklopu postrojenja je i bager s košarom i hidrauličkim čekićem, utovarivač te kamion-damper. Primarna čeljusna drobilica može prihvatiti pojedinačne komade čije dvije najveće dimenzije ne prelaze 80x100 cm. Veći komadi građevinskog otpada se trebaju usitniti pomoću hidrauličkog čekića montiranog na bageru. Reciklirani materijal na izlaznom dijelu postrojenja je sljedećih frakcija: 0-4 mm, 4-8 mm, 8-16 mm i 16-32 mm. Efektivni kapacitet postrojenja je 50 tona/sat (ZGOS, web stranica, 2011.).

Na odlagalištu otpada Prudinec u Jakuševcu izgrađeno je postrojenje za reciklažu građevinskog otpada (Slika 3.47) kojim se šuta, betonski lom te ostali otpad s gradilišta prerađuje u reciklirani materijal. Korištenjem recikliranog materijala (npr. za prekrivanje otpada te izgradnju pristupnih puteva na deponij) sprječava se uništavanje prirodnih resursa (ZGOS, web stranica, 2011.). Pod građevinskim otpadom koji se može reciklirati u postrojenju spadaju sljedeći materijali: opeka, beton, armirani beton, asfalt, kamen i tome slični građevinski otpad.

Postrojenje za reciklažu građevinskog otpada većim dijelom je automatizirano, a sadrži svu potrebnu opremu za cjelovitu obradu tog otpada i to od prihvata građevinskog otpada pa do izdvajanja i skladištenja dobivenih frakcija agregata. U ovom postrojenju se može obraditi lomljeni beton, kameni materijali, opeka, keramičke pločice i ostale vrste keramike, zemljani materijali itd.

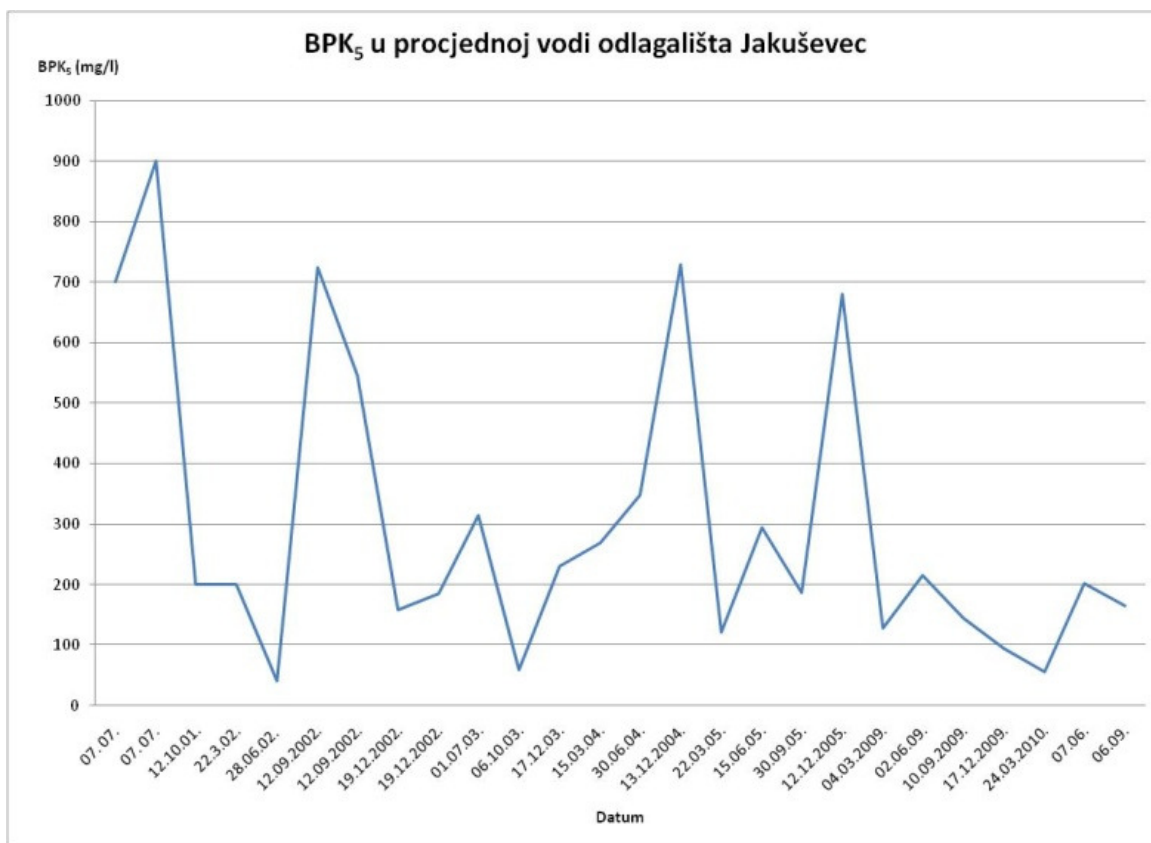
Slika 4.3: Promjene BPK₅ u procjednim vodama na lokaciji odlagališta Jakuševac od 2001. Do 2010. godine

Na slikama 4.2, 4.3, 4.4, 4.5, 4.6 i 4.7 je dana usporedba promjena KPK, BPK₅ i koncentracije amonijaka u procjednim vodama, prema literaturi i mjerenjima na terenu u ovisnosti od starosti deponija. Na slici 4.2 je prikazana koncentracija biološke potrošnje kisika tijekom rada odlagališta. Biološka potrošnja kisika (BPK₅) nakon prve godine počinje naglo padati, tako da već nakon 5 do 8 godina vrijednost BPK₅ pada gotovo na nulu (Milanović, 1992.). Linija označena brojem 1 predstavlja moguću promjenu BPK₅ kod slojeva otpada debljine 2 metra i odlaganjem 2 do 4 metra otpada na godinu. Brojem 2 označene su tendencije sporije biološke razgradnje, što se postiže kada se na površinu deponija dovoze veće količine otpada. Brojem 3 su označene tendencije brže biološke razgradnje, što se postiže odlaganjem manje količine otpada i recirkulacijom procjednih voda kroz tijelo odlagališta (Milanović, 1992.).

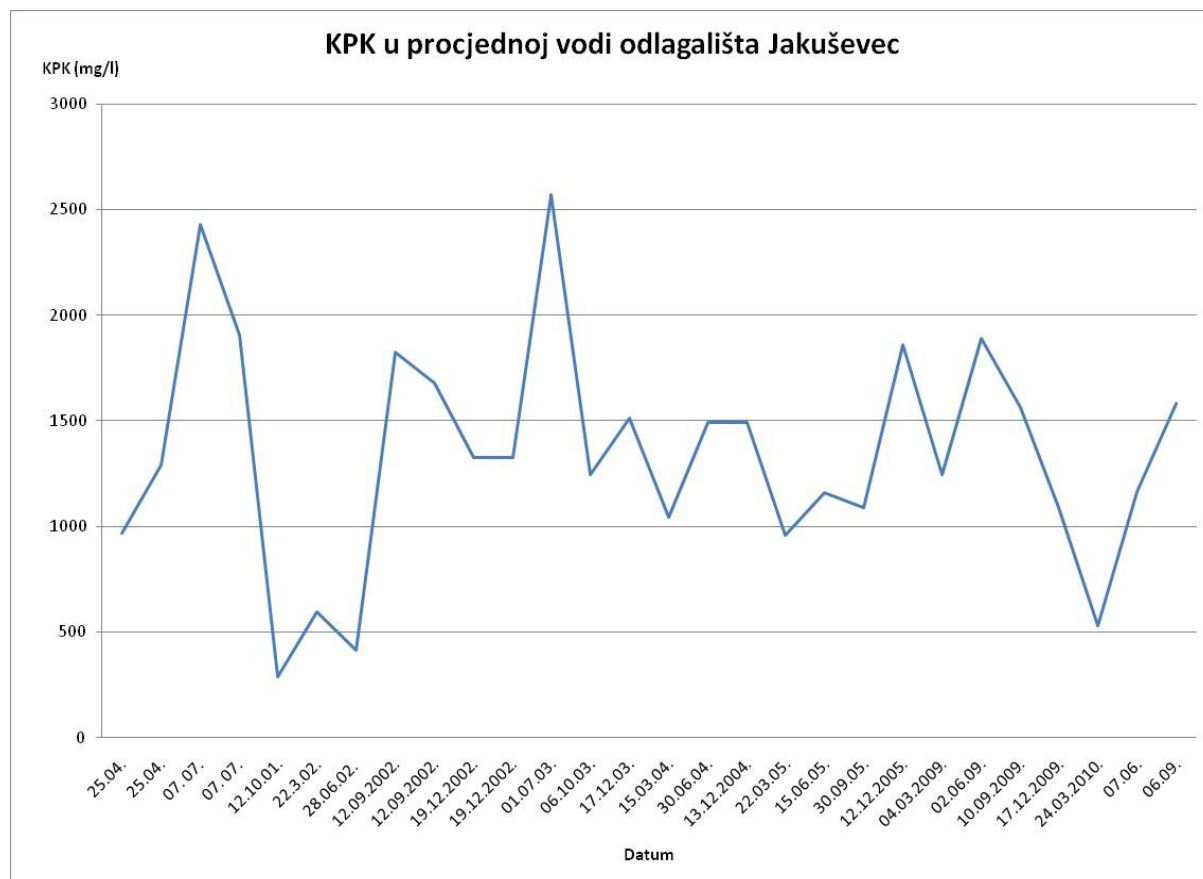
Slika 4.5: Promjene KPK u procjedinim vodama na lokaciji odlagališta Jakuševac od 2001. do 2010. godine

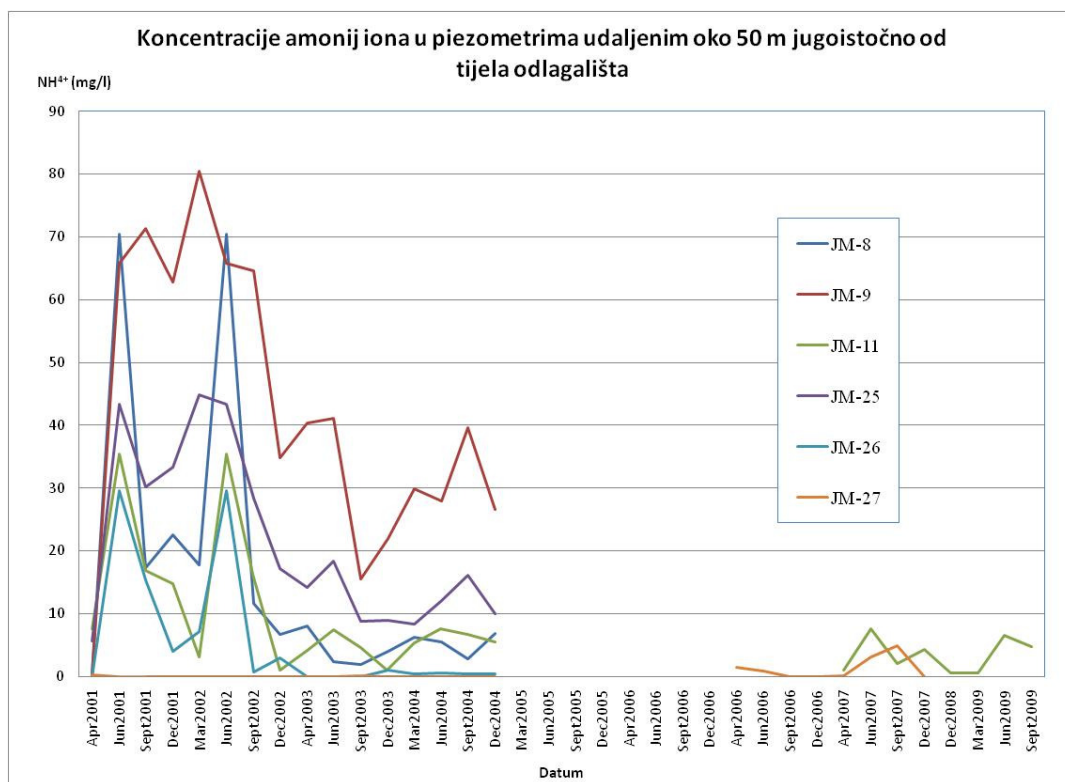
Slika 4.18: Koncentracije amonij iona registrirane u piezometrima udaljenim oko 50 metara jugoistočno od tijela odlagališta

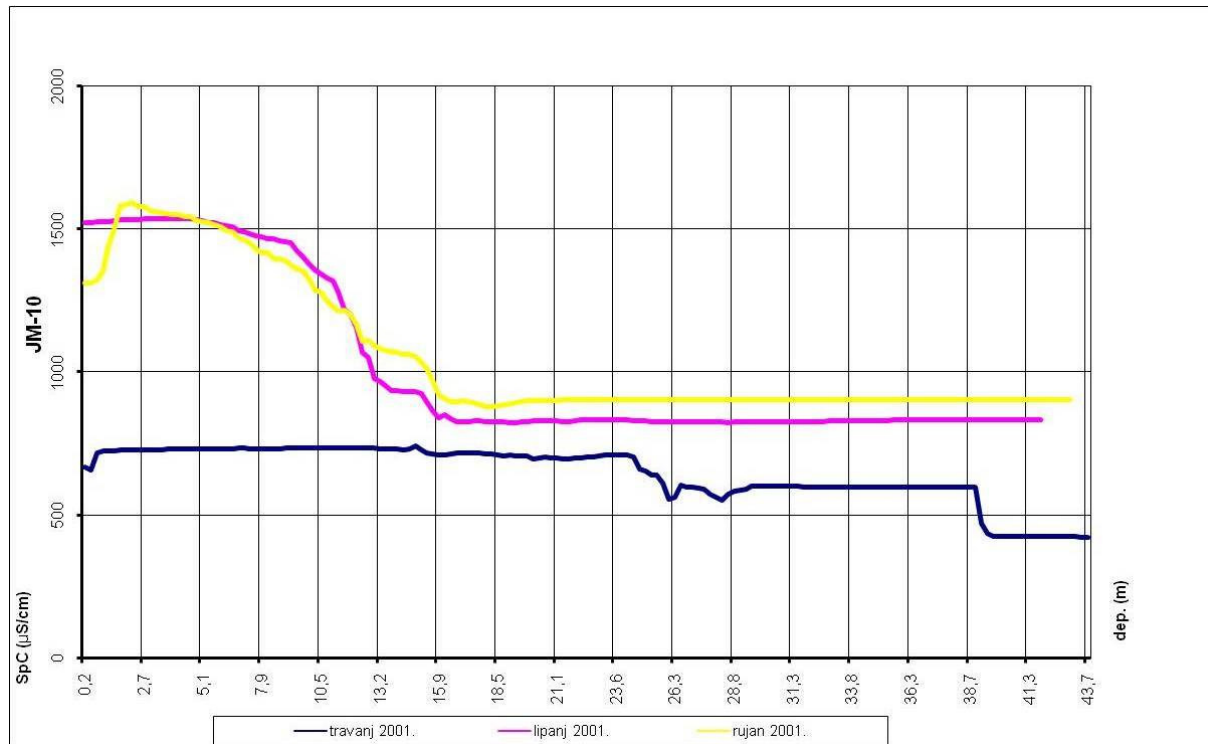
Slika 4.34: Grafovi specifične elektroprovodljivosti u vodenom stupcu u piezometru JM-10 smještenom oko 50 metara jugoistočno od tijela odlagališta

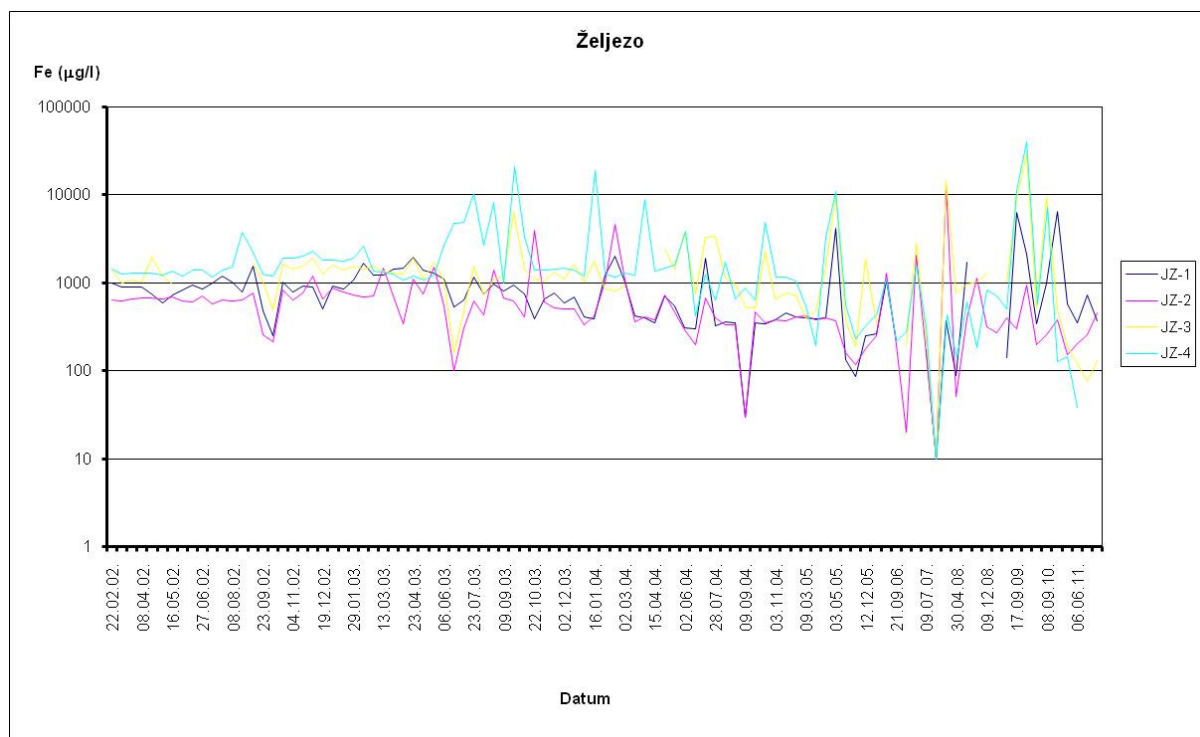
Slika 4.37: Koncentracije željeza u uzorcima podzemne vode iz zdenaca Interventnog crpnog sustava tijekom razdoblja praćenja

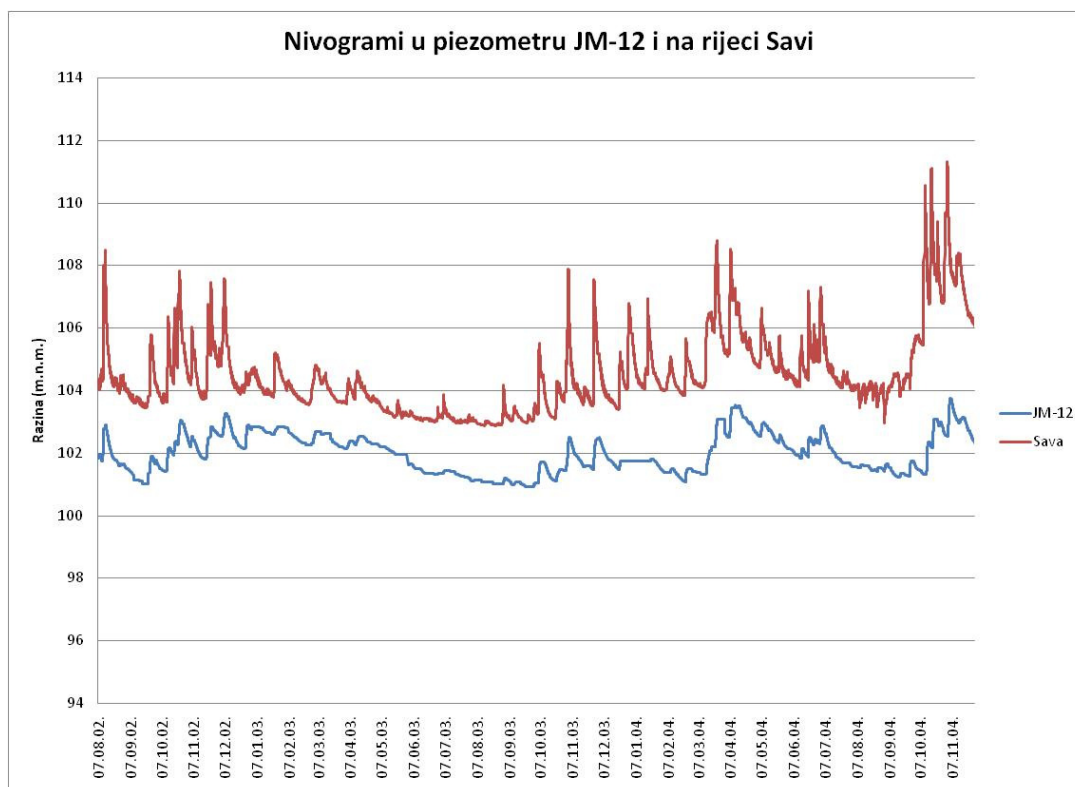
Slika 5.13: Usporedba nivograma dobivenih mjerenjem u piezometru JM-12 i na rijeci Savi na jugoistočnom dijelu područja odlagališta Jakuševac

Pošto se iz grafike ne može pouzdano vidjeti za koliko su razine podzemne vode i u kojim piezometrima bile više, napravljene su i numeričke analize. Napravljena je numerička analiza koja je pokazala precizniji odnos razina podzemne vode u pojedinim piezometarima.
