Izvedba zamjenskog zdenca Z-15/3 na crpilištu Vinogradi, Osijek

Master's thesis / Diplomski rad

**IZVEDBA ZAMJENSKOG ZDENCA Z-15/3 NA CRPILIŠTU VINOGRADI,
OSIJEK**

THE CONSTRUCTION OF THE REPLACEMENT WELL Z-15/3 IN THE VINOGRADI
WELL FIELD, OSIJEK

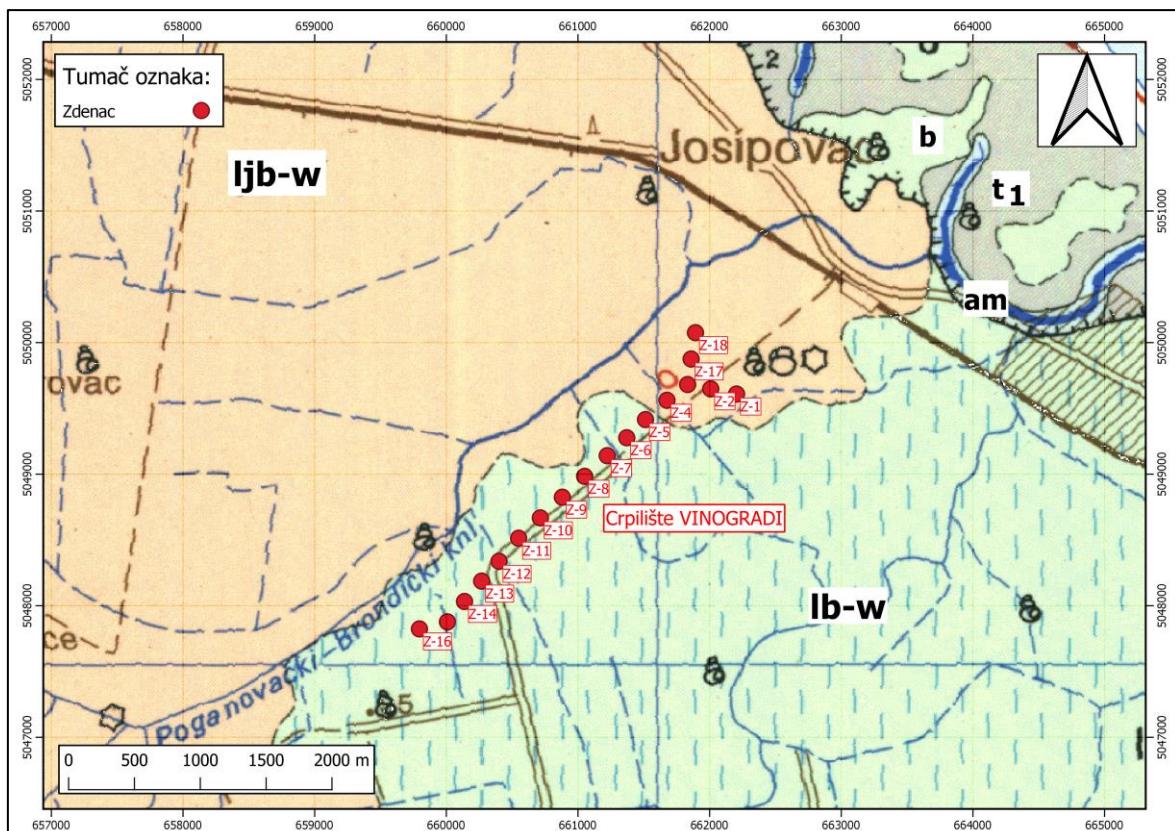
Slika 2-3. Geološka građa površine terena šireg područja vodocrpilišta Vinogradi prema OGK list Osijek (Magaš, 1987). Oznake: b – barske tvorevine, am – mrvaja, t₁ – terasa Drave, ljb-w – jezersko barski les i lb-w – barski les.

Na slici 2-3 prikazan je položaj vodocrpilišta Vinogradi na OGK list Osijek (Magaš, 1987) te se na širem području istraživanja mogu uočiti naslage holocenske i pleistocenske starosti. Od holocenskih naslaga nalazimo: b – barske tvorevine, am – mrvaja i t₁ – terasa Drave, a od pleistocenskih: ljb-w – jezersko barski les i lb-w – barski les.

Najveći dio površinske građe pripada naslagama pleistocena. Naslage barskog lesa (lb-w: pjeskoviti silt, gline i organogene gline) zauzimaju najveći dio prostora virmske paleoterase. Nalaze se na tektonski uzdignutom prostoru koji je tijekom virma zadržavao znatno pliće i prostorno manje stacionarne vode zbog čega je došlo do formiranja genetske jedinice barskog lesa. Najmlađi dio počinje s pjeskovitim siltovima sive boje te slijedi postepeni prijelaz prema glinovitim siltovima u kojima se nalaze željezovite nakupine i vapnene konkrecije. Također, talozi ovog sloja su mjestimično zacrnjeni organogenim glinama i manganskim nakupinama. Opisane naslage barskog lesa pripadale su prostorima

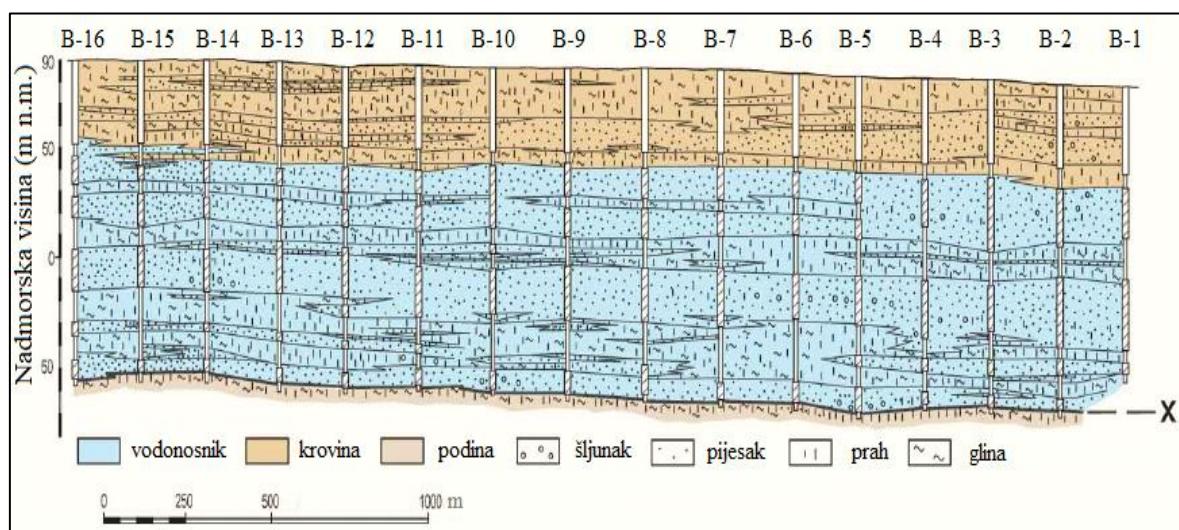
Slika 2-4. Geološki profil kvarternih slojeva crpilišta Vinogradi (preuzeto i obrađeno iz Urumović i dr., 2011)

Iznad markera Q' nalazi se litološki horizont X te se najkrupniji sedimenti depresije rijeke Drave nalaze iznad tog markera (slika 2-4). Smatra se da su te naslage rezultat snažne transgresije kada je došlo do taloženja naslaga šljunka debljine 50 m u Baranji, poplavnom području Podunavlja (Urumović i dr., 2011).

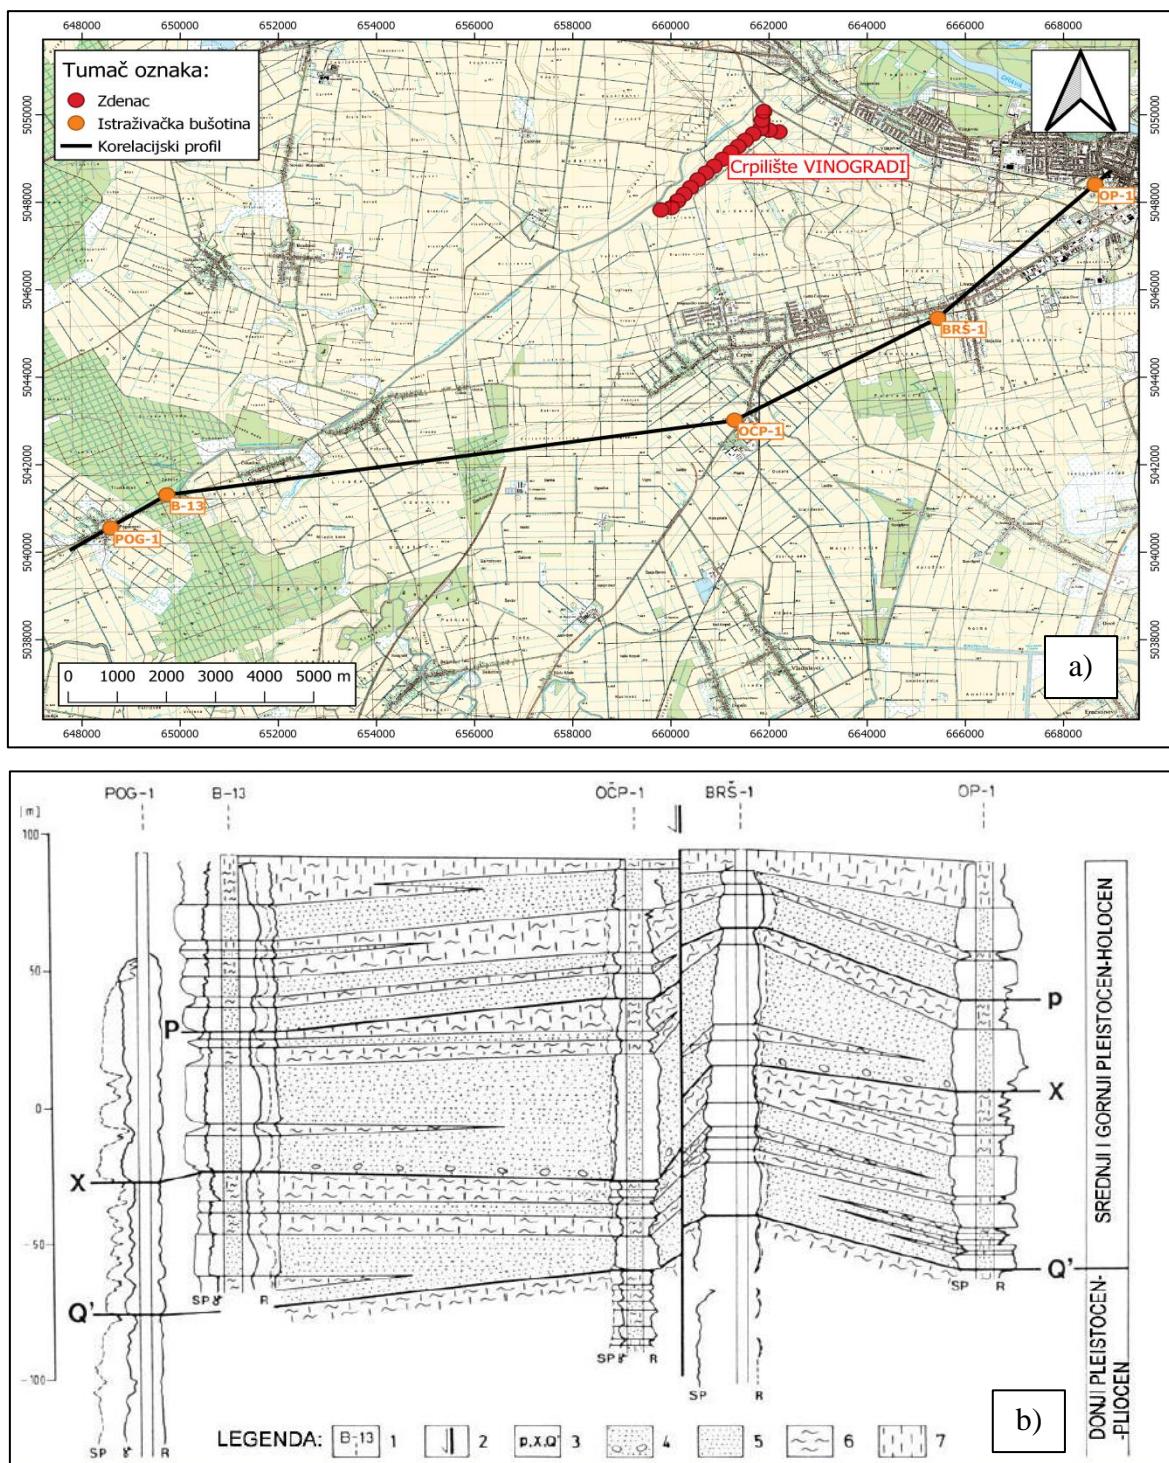
Slika 2-5. a) Položajna karta regionalnog korelacijskog profila kvartarnih naslaga osječke Podravine; b) Regionalni korelacijski profil kvartarnih naslaga osječke Podravine. Oznake: 1 – istraživačka bušotina, 2 – rasjed s označom spuštenog bloka, 3 – korelacijski markeri, 4 – pjesak s pokojom valuticom, 5 – sitno i srednjezrnati pjesak, 6 – glina, 7 – prah. (Urumović, 2013)

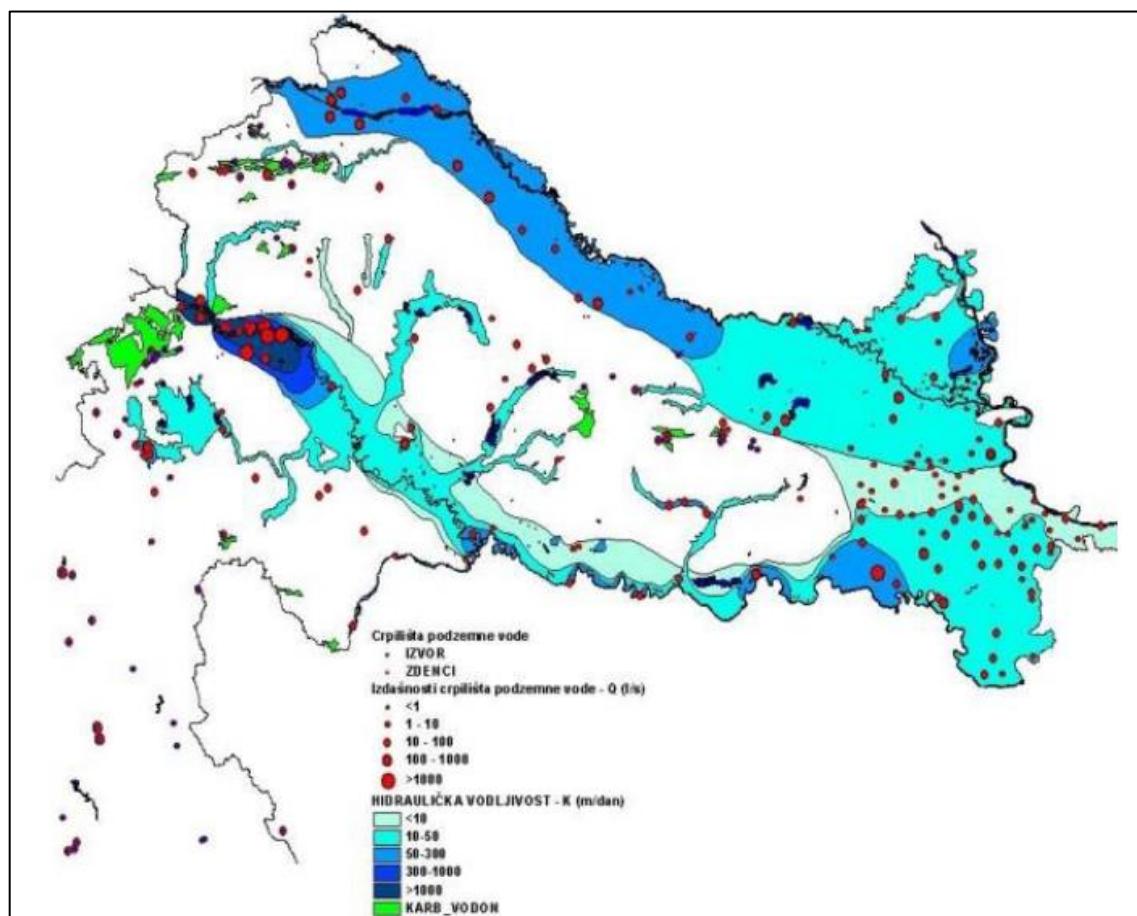
Slika 2-6. Prosječna hidraulička vodljivost aluvijalnih vodonosnika (Plan upravljanja vodnim područjima 2016.-2021., 2016)

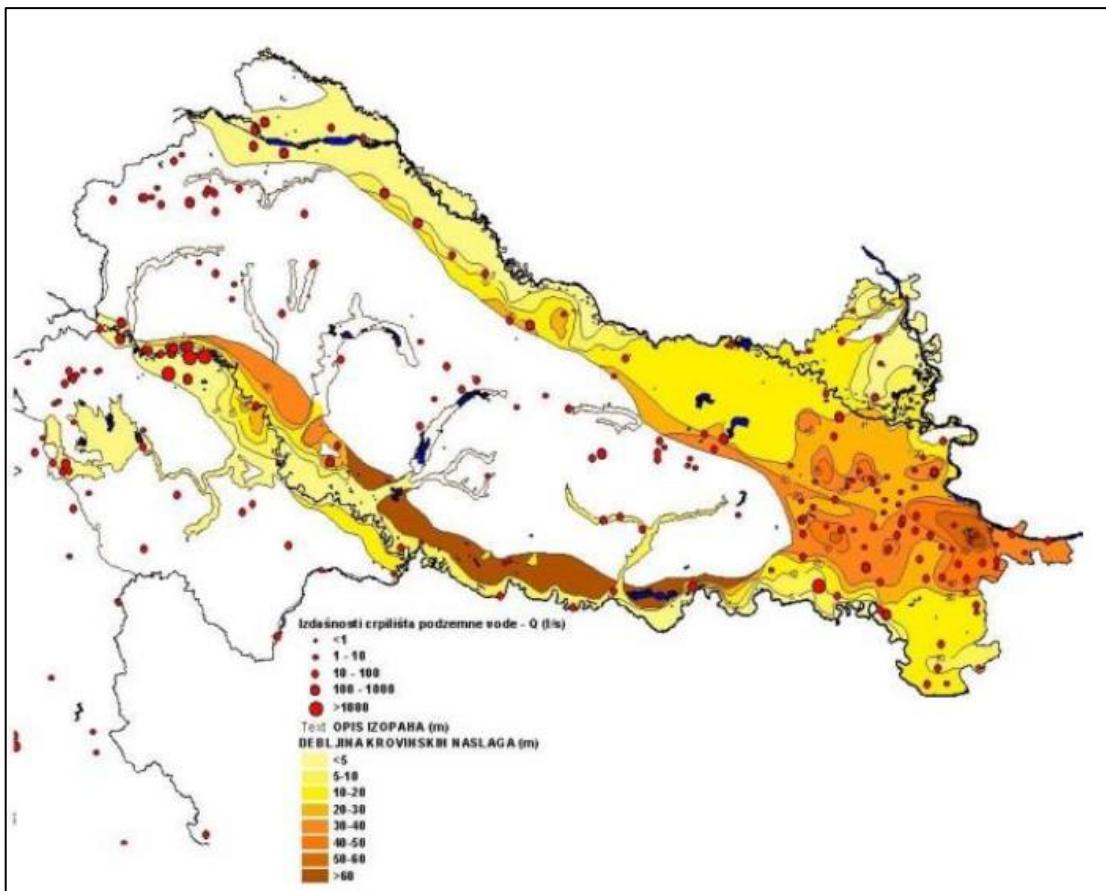
Slika 2-7. Prosječna debljina krovinskih naslaga aluvijalnih vodonosnika (Plan upravljanja vodnim područjima 2016.-2021., 2016)

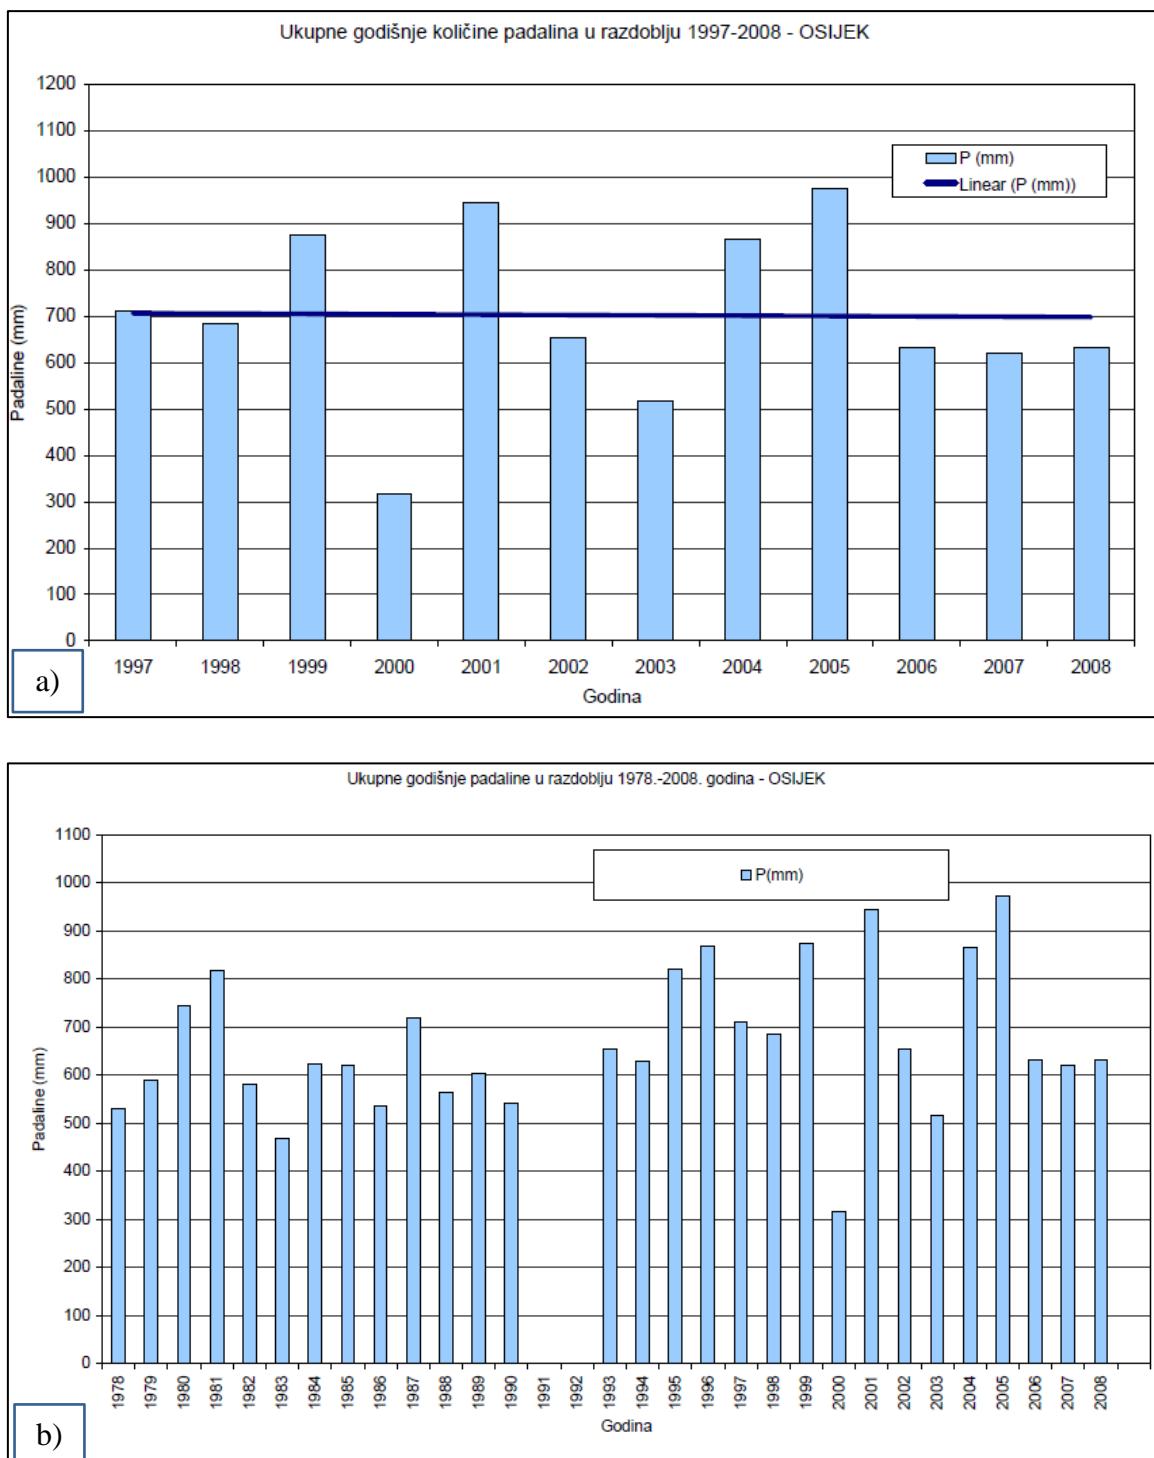
Slika 2-8. a) Izmjerene vrijednosti i linearni trend godišnjih padalina u razdoblju 1997.-2008. na meteorološkoj stanici Osijek; b) Izmjerene vrijednosti godišnjih padalina u razdoblju 1978.-2008. godine na meteorološkoj stanici Osijek (Brkić i dr., 2009)

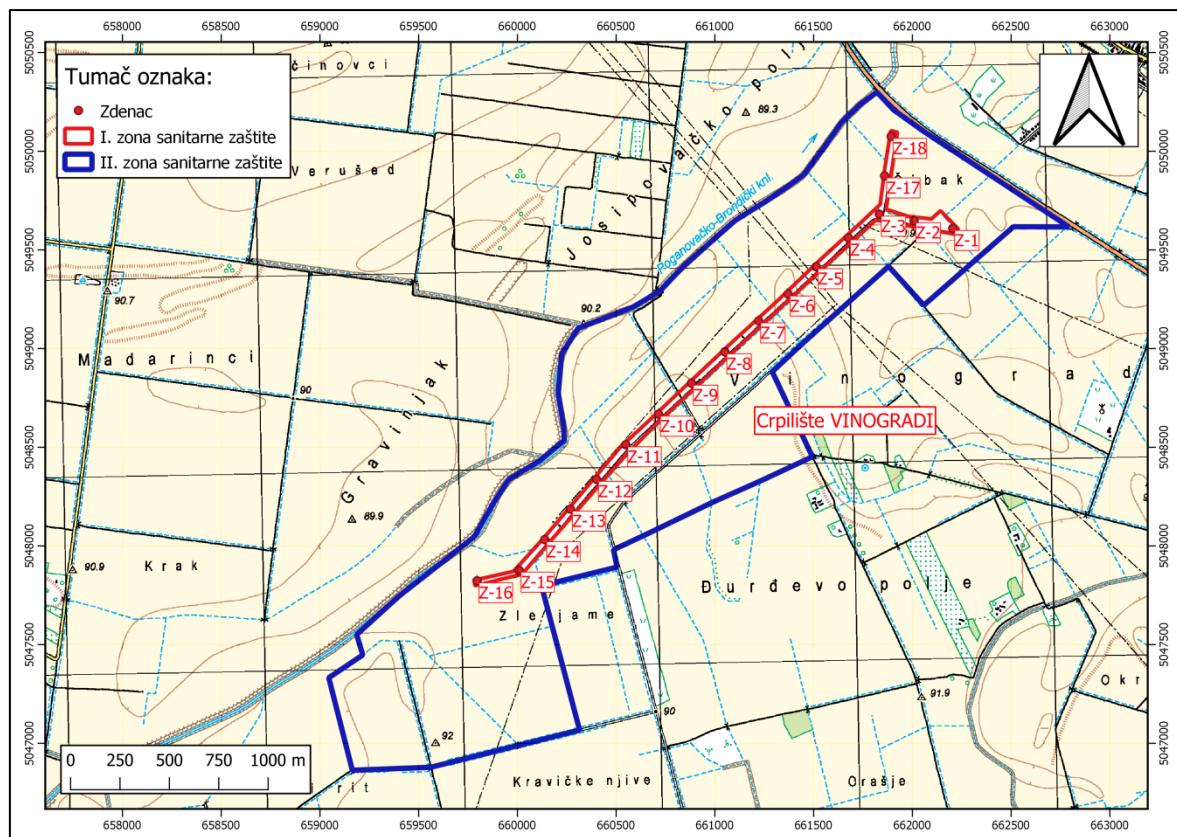
Slika 2-9. Prikaz I. i II. zone sanitarne zaštite crpilišta Vinogradi

Samo crpilište se nalazi u vodozaštitnom pojusu gdje se vrlo strogo poštuju mjere za sprječavanje onečišćenja te su na slici 2-9 prikazane zona strogog ograničenja i nadzora (II. zona) i zona strogog režima zaštite i nadzora (I. zona).

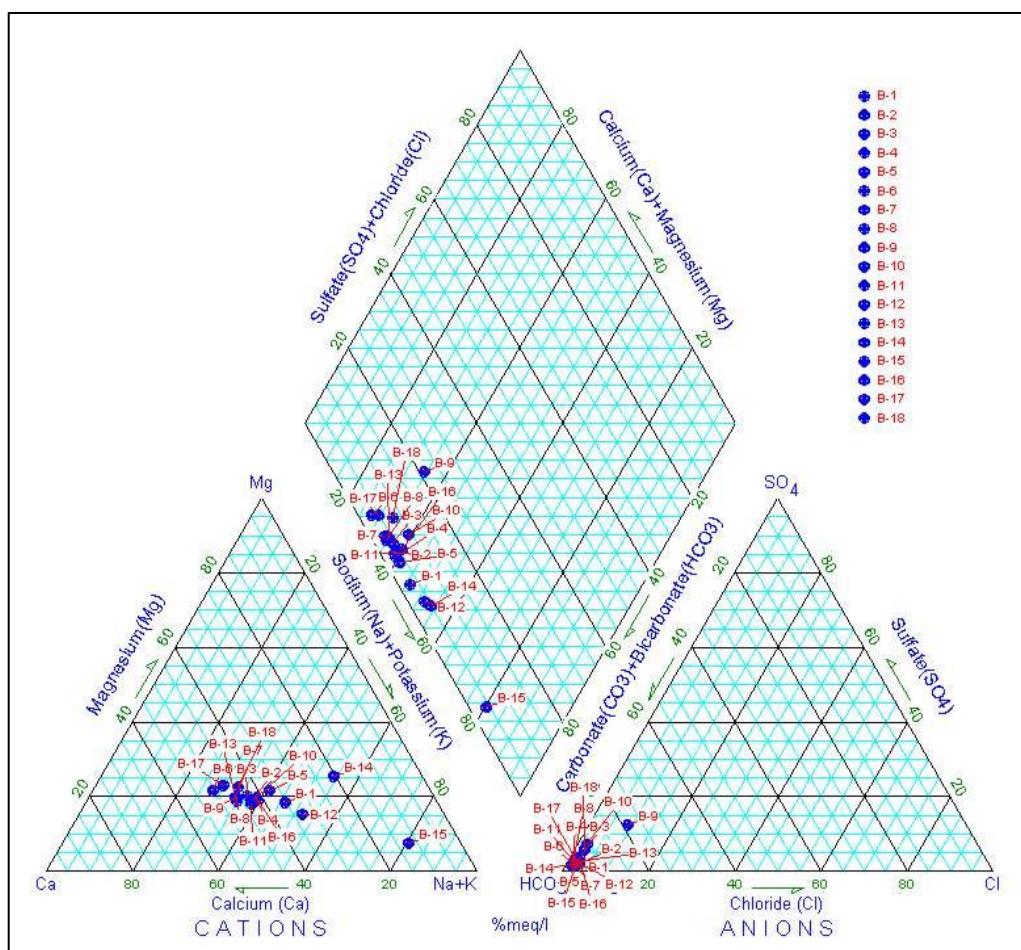
Slika 2-10. Piperov dijagram uzoraka podzemne vode crpilišta Vinogradi (izvor: Ž. Duić)

U periodu 2009.-2013. godine na crpilištu Vinogradi uzeto je 19 uzoraka vode te je utvrđeno da voda pripada CaNa-HCO₃ hidrokemijskom facijesu (Nakić, 2015). Rezultati hidrogeokemijske analize uzoraka podzemne vode su prikazani na Piperovom dijagramu na slici 2-10. Hidrokemijski facijes upućuje na dominantan utjecaj otapanja karbonatnih minerala u vodonosnicima te na ionsku zamjenu Ca²⁺ (iz vode) i Na⁺ (iz minerala glina) u vodonosniku (Brkić i dr., 2009).

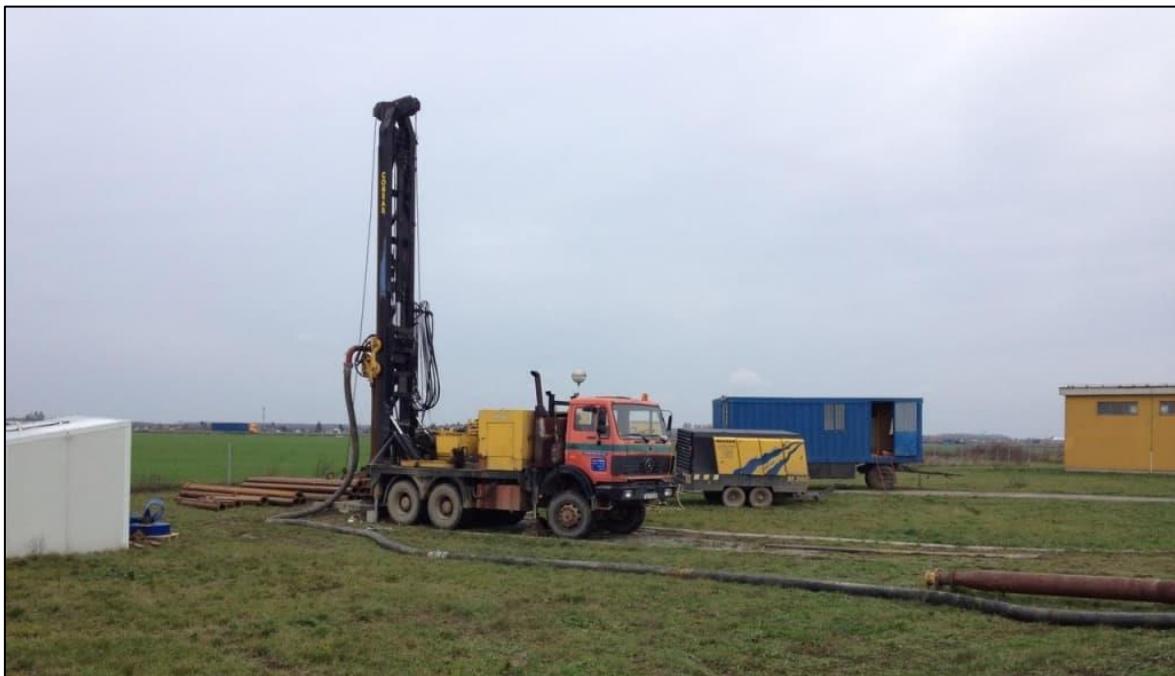
Slika 3-2. Reversna hidraulična samohodna bušača garnitura CONRAD (Vodovod Osijek, 2020)

Bušenje zdenca Z-15/3 izvedeno je do dubine od 115 m. Bušenje je izvedeno reversnom metodom uz ispiranje vodom, dlijetom promjera 840 mm. Pri tome je korištena reversna hidraulična samohodna bušača garnitura CONRAD COMAX 800, MK2 (slika 3-2). Tijekom bušenja nisu uzimani uzorci nabušenog materijala budući da je geološka građa poznata.

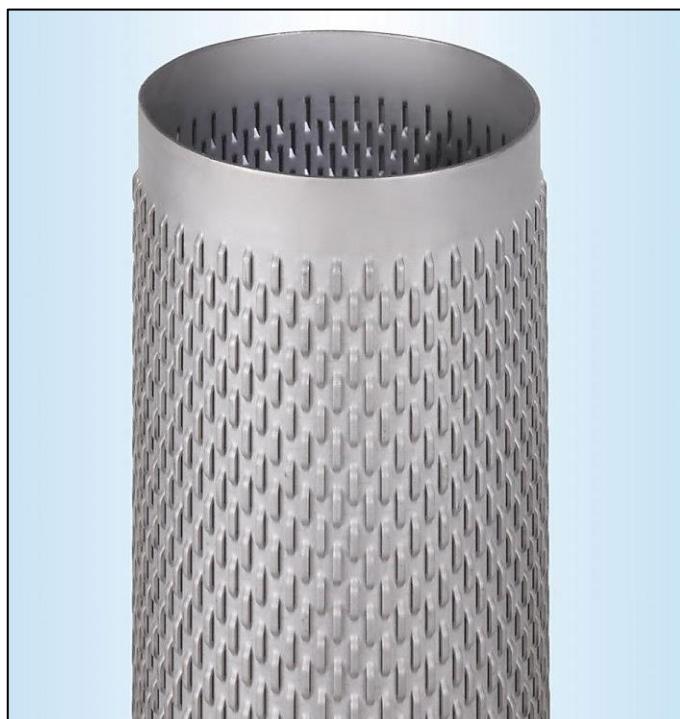
Slika 3-3. Mostićavo sito tvrtke Paparelli (Paparelli screens, 2020)

Sito omogućava tok vode u zdenac te u isto vrijeme, u kombinaciji sa šljunčanim zasipom, sprječava da pijesak i drugi sitniji materijal začepi zdenac ili ošteti pumpu. Mostićava sita se danas najčešće koriste jer pokazuju dobar omjer cijene i tehničkih karakteristika. Postotak otvorenog prostora sita bi trebao biti približno jednak poroznosti vodonosnih naslaga ili šljunčanog zasipa jer velika razlika uzrokuje turbulentni tok i smanjenje efikasnosti zdenca (Banks, 2007).

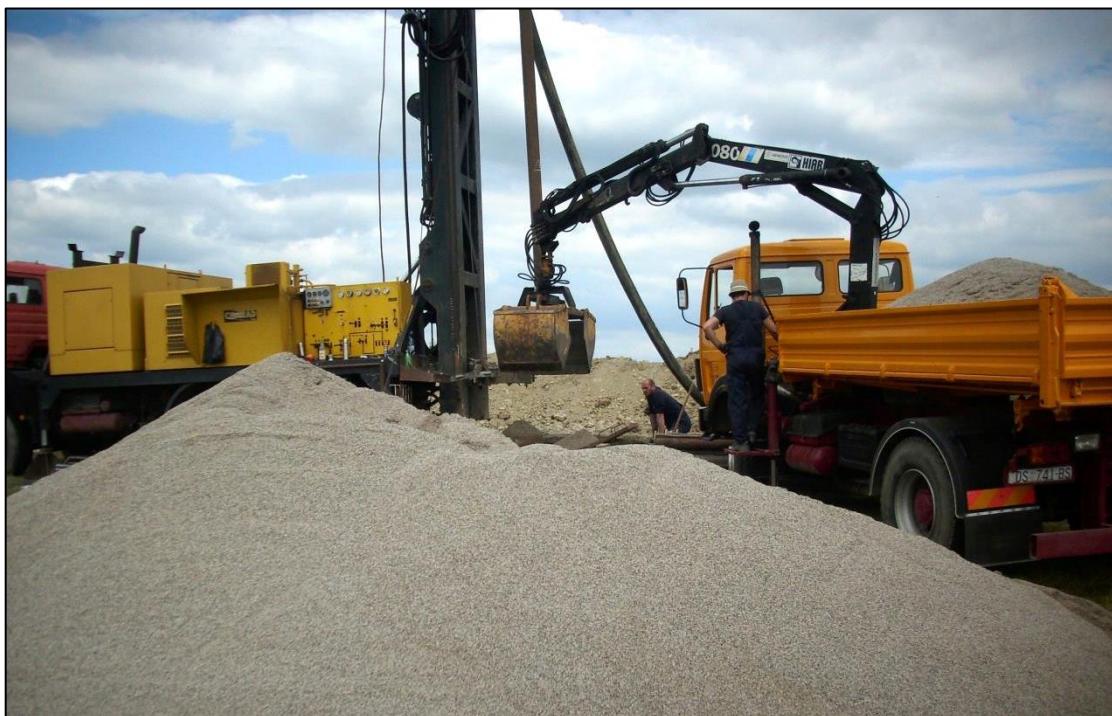
Slika 3-4. Ubacivanje šljunčanog zasipa (fotografija Željka Duića)

Nakon ugradnje konstrukcije zdenca, slijedi ubacivanje šljunčanog zasipa u prostor između cijevi, tj. sita i stjenki bušotine (slika 3-4). Šljunčani zasip sprječava zapunjavanje sita te zajedno sa sitom tvori filter zdenca. Materijal koji se koristi kao šljunčani zasip je prirodan silikatni pjesak ili šljunak (Banks, 2007). Zrna su zaobljena, glatka i jednolična. Šljunčanje je potrebno obaviti postupno kako bi se zasip uredno posložio te se nasipava iznad sita jer će se zasip s vremenom još više posložiti i slegnuti. U zdencu velikog promjera se nasipava reversnom cirkulacijom vode kroz zdenac dok se prstenasti prostor neprekidno puni materijalom. Iznad šljunčanog zasipa stavlja se glineni čep, a iznad čepa glineni tampon do površine. Glineni tampon ima funkciju nepropusnog sloja koji sprječava zagodenje zdenca utjecajima s površine.

Šljunčani zasip se odabire prema granulometrijskim podacima iz bušotina i treba biti 5 – 10 puta krupniji od materijala vodonosnika. U ovom slučaju nije bilo potrebno raditi granulometrijsku analizu budući da je iz prethodnih bušenja na crpilištu Vinogradi poznata potrebna veličina materijala. Odabran je granulat veličine od 1 do 3 mm.

Šljunčani zasip je kod zdenca Z-15/3 ugrađen od dna bušotine (115 m) do 31 m, a iznad njega u zoni pune cijevi je glineni tampon.

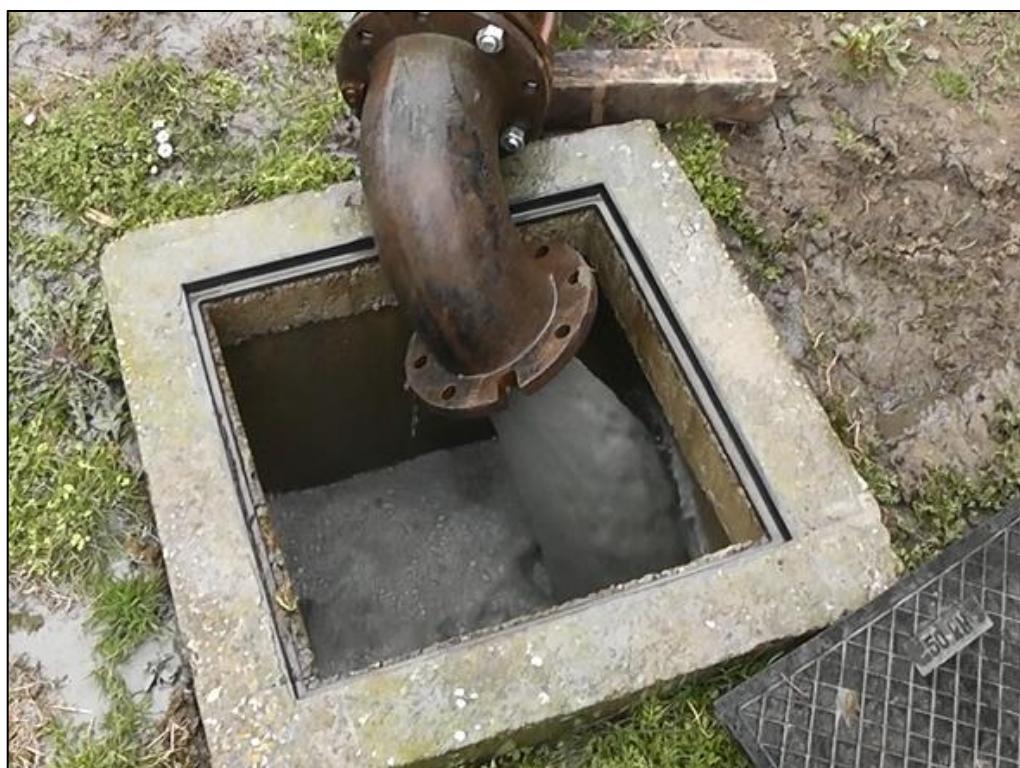
Slika 3-5. Voda na izlazu iz blende prije osvajanja (fotografija Željka Duića)

Slijedi osvajanje zdenca koje započinje otvorenim air-liftom. U zdenac se spuštaju zračne cijevi te se kreće s malim uronom (dubina se iskustveno određuje), kroz kompresor se utiskuje zrak te se izbacuje voda kroz pribor. Voda je na početku sive boje (slika 3-5) te se air-lift provodi sve dok voda ne postane potpuno bistra i bez materijala. Kada voda postane čista, povećava se uron za 6 m te se ponovo osvaja i tako nastavlja sve do dna bušotine gdje se očisti taložnik. Nakon toga se podiže pribor do kote najdonjeg sita i čisti se air-liftom i kreće s tzv. šutiranjem – izmjenjiv rad kompresora. Ventil kompresora se zatvara kako bi se postigao što veći tlak pa se naglo otvara čime dolazi do velikog burkanja vode. "Šutira" se kroz sva sita u zdencu.

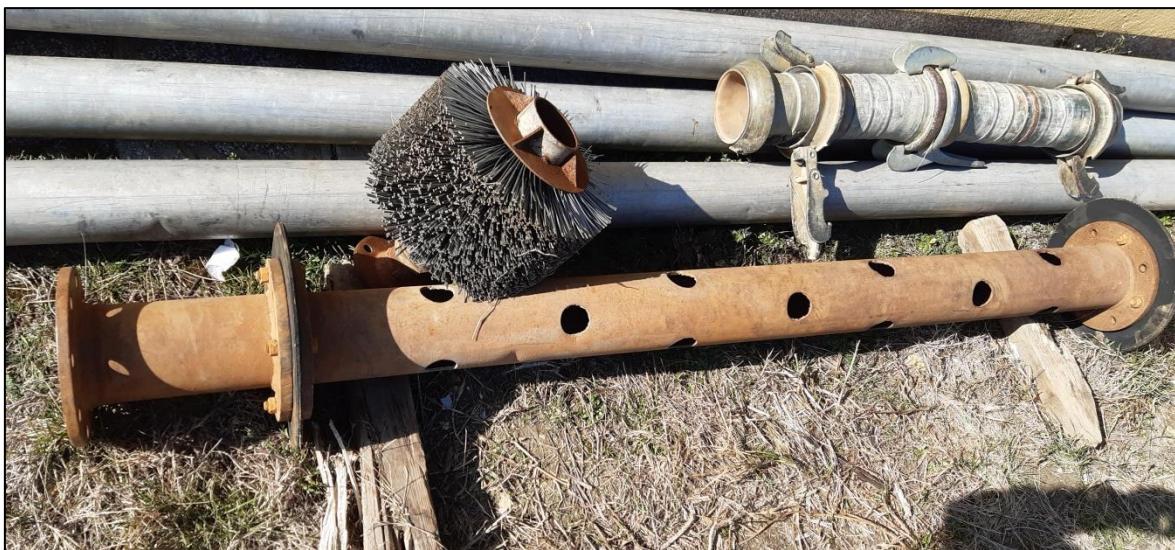
Slika 3-6. Sektorski ispirač (fotografija Željka Duića)

Nakon otvorenog air-lifta kreće osvajanje sektorskim ispiračem. Sektorski ispirač je element koji se stavlja na cijevi, s gornje i donje strane ima gumenu brtvu (paker), a između je perforirana cijev (slika 3-6). Brte izoliraju točno određeni interval (najčešće 2 m) te se ispira po dijelovima sita.

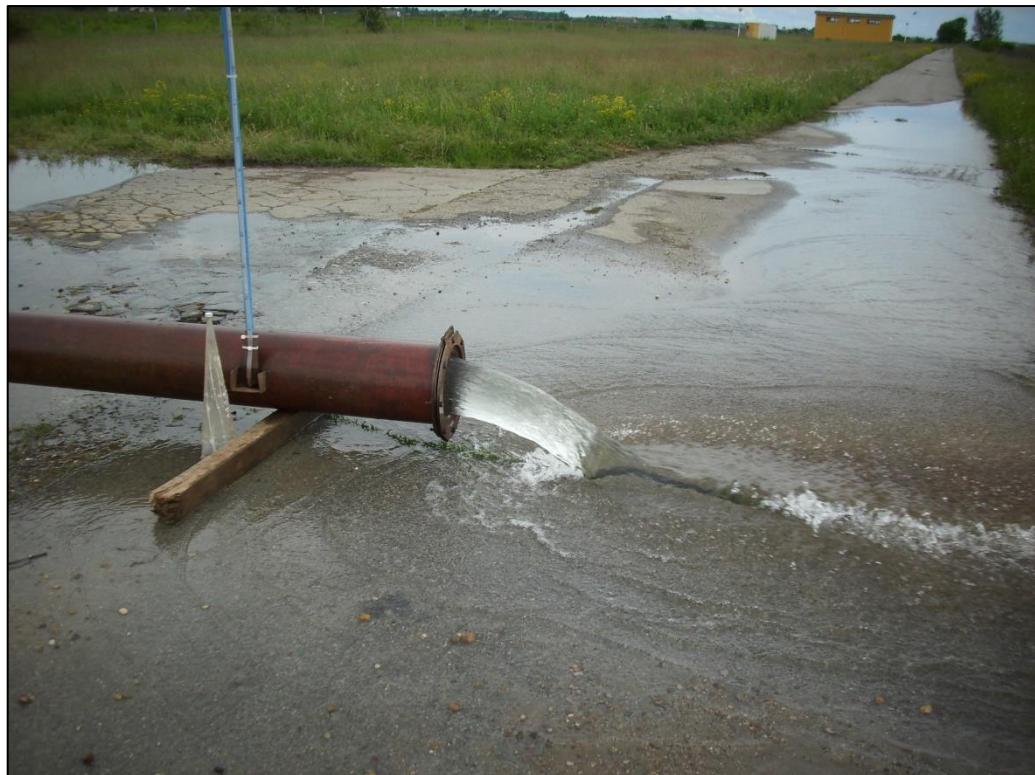
Slika 3-7. Blenda (fotografija Željka Duića)

Osvajanje završava čišćenjem taložnika otvorenim air-liftom kada je voda u Imhoffovom lijevknu na blendi potpuno bistra i bez taloga (slika 3-7).

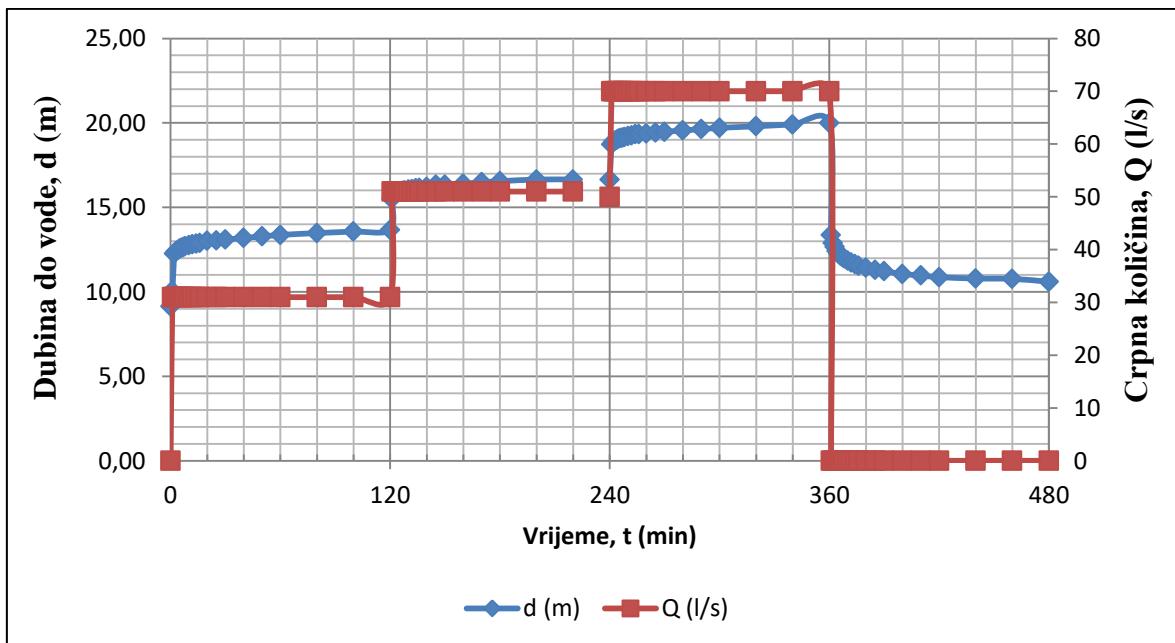
Slika 4-1. Dijagram pokusnog crpljenja zdenca u koracima prikazan u linearnom mjerilu

Pokusno crpljenje na zdencu Z-15/3 je započelo 03.03.2020. u 07:00 sati. Provedeno je crpljenje u koracima s vremenskim intervalima od 120 minuta. Crpljenje je započelo crpnom količinom $Q_1 = 31 \text{ l/s}$, zatim se povećala na $Q_2 = 51 \text{ l/s}$ te na $Q_3 = 70 \text{ l/s}$, a nakon toga se mjerilo povratno sniženje pri $Q_4 = 0 \text{ l/s}$. Dnevnik pokusnog crpljenja se nalazi u prilogu 2, a kolebanje razine podzemne vode i promjene crpne količine su prikazani na slici 4-1.

Za potrebe određivanja parametara zdenca Z-15/3 provedeno je pokusno crpljenje u koracima te je dijagram u linearном mjerilu prikazan na slici 4-1, a podaci u prilogu 2.

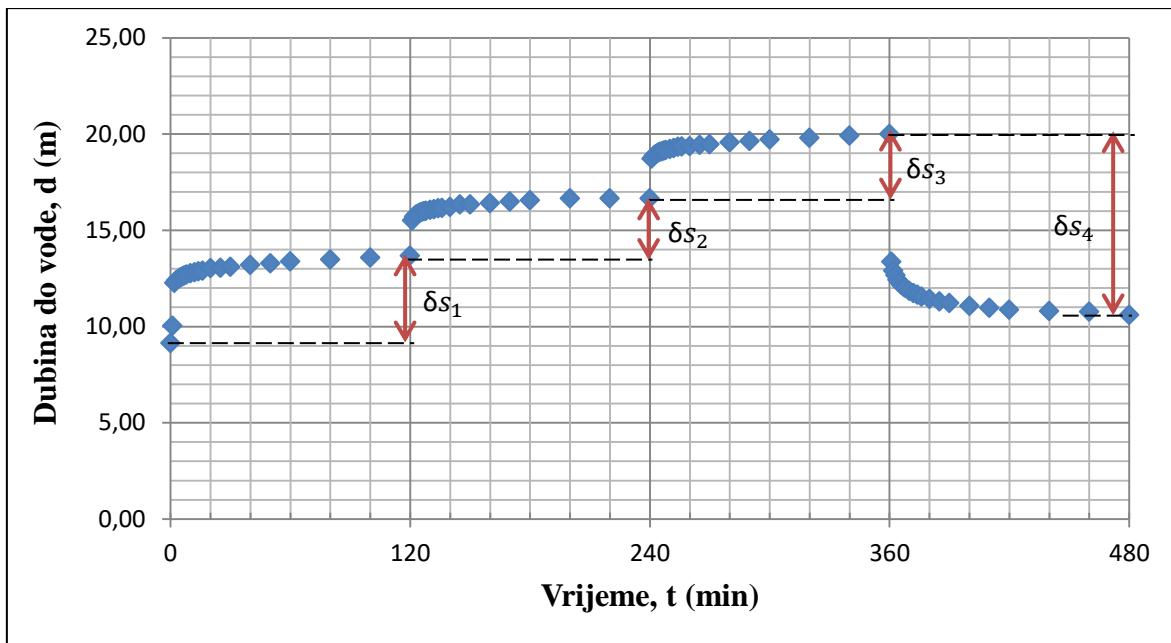
Slika 4-2. Dijagram sniženja pri pokusnome crpljenju razlučenog na priraste sniženja

Na slici 4-2 je prikazano sniženje pri pokusnom crpljenju razlučeno na priraste sniženja koji su izazvani porastom crpne količine, a rezultati proračuna, dobiveni prethodno navedenim formulama i pomoću podataka očitanima na slikama 4-1 i 4-2, prikazani su u tablici 4-1.

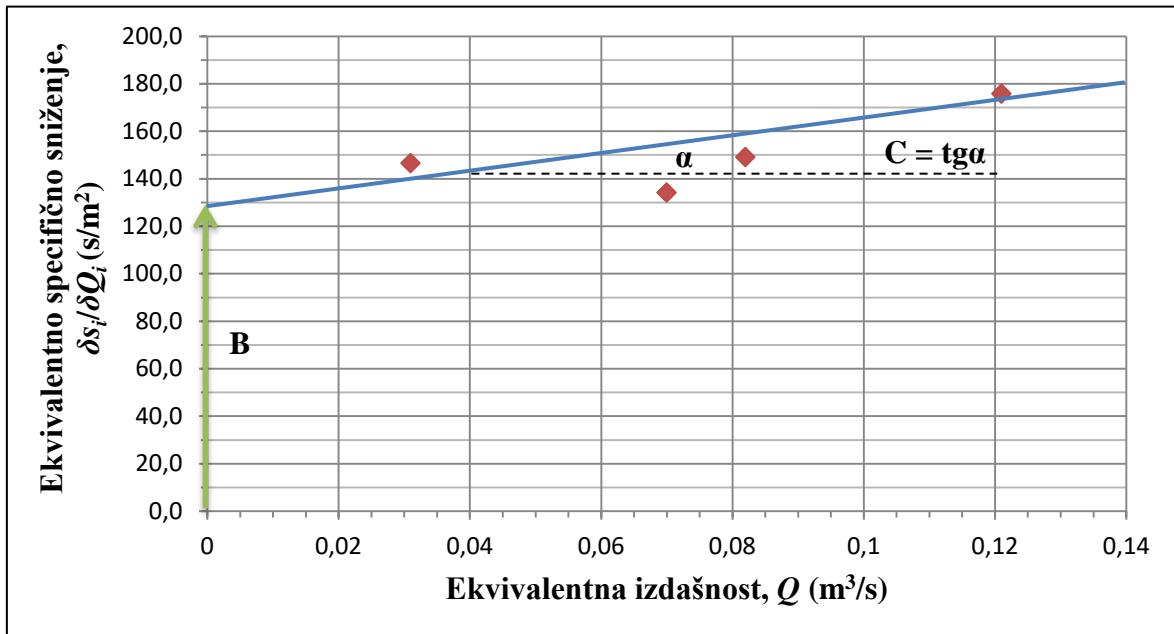
Slika 4-3. Dijagram ekvivalentna izdašnost - ekvivalentno specifično sniženje

Dobivene vrijednosti ekvivalentne izdašnosti i ekvivalentnog specifičnog sniženja za svaki korak su prikazane na dijagramu 4-3 te su točkasti podaci aproksimirani pravcem. Odsječak na osi ordinata, tj. na osi specifičnog sniženja je jednak B – vrijednost linearnih gubitaka u vodonosniku, a za odredbu parametra C – vrijednost nelinearnih gubitaka na

zdenačkom zacjevljenju potrebno je na temelju očitanih Δx (Q) i Δy ($\delta s_i / \delta Q_i$) vrijednosti izračunati tangens kuta α .

Vrijednost parametra linearnih gubitaka u vodonosniku je $B = 129 \text{ s/m}^2$, a vrijednost parametra nelinearnih gubitaka u vodonosniku iznosi $C = 300 \text{ s}^2/\text{m}^5$. Prema tome, ukupno sniženje u zdencu s_u je jednako zbroju gubitaka formacije s i gubitaka zdanca s_z :
