HIDRAULIČKI I MEHANIČKI INTEGRITET KANALA BUŠOTINE

Diplomski rad

Antonio Horaček

Zagreb, 2021.

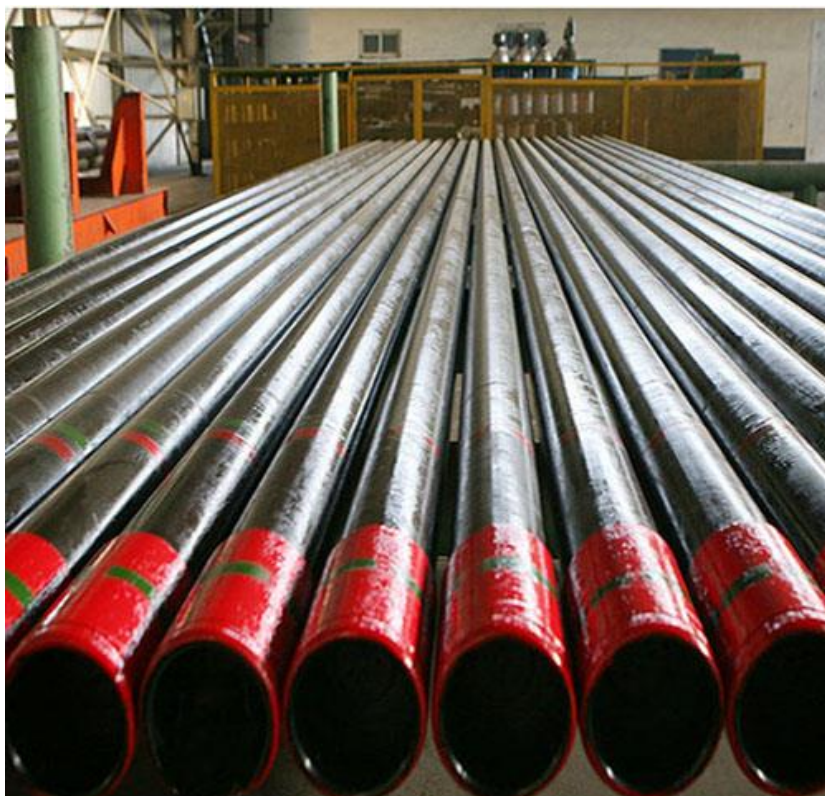
Slika 3-4. Tubing (Imri, 2020)

otvoren prolazak fluida iz ležišta do površine, te spriječiti prodor fluida u pripadajući prstenasti prostor. Prije ugradnje samog tubinga u kanal bušotine potrebno je definirati minimalan dozvoljeni kriterij opreme s obzirom na očekivana opterećenja, temperaturu, koroziju i trošenje. Tubing tijekom eksploatacije ležišta ostvaruje primarnu barijeru u svrhu očuvanja integriteta kanala bušotine. Brtvljenje spoja tubinga ostvaruje se dosjedom metal na metal gdje mazivo ispunjava praznine između navoja, stoga treba osigurati kvalitetan spoj kako ne bi došlo do narušavanja integriteta primarne barijere.

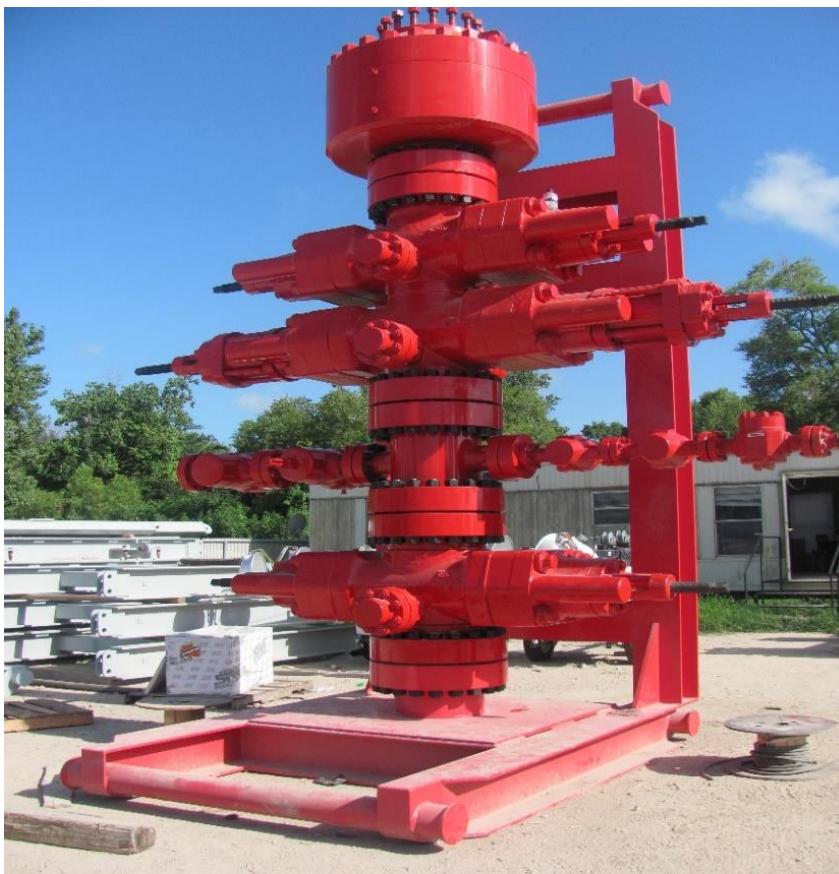
Slika 3-5. Preventeski sklop (Noia, 2020)

Preventerski sklop postavlja se na ušće bušotine i primarna mu je zadaća kontrola tlaka u bušotini i sprječavanje erupcije slojnog fluida na površinu. Preventerski sklop je najčešće sekundarna barijera za očuvanje integriteta bušotine. Postoje različite vrste preventerskih sklopova koji se međusobno razlikuju s obzirom na dimenzije, konfiguraciju i radne tlakove. Budući da je preventerski sklop jako važan element za zaštitu integriteta bušotine, oni se moraju redovito pregledavati i ispitivati. Standardni preventerski sklop se sastoji od prstenastog preventera i sustava čeljusnih preventera (slika 3-5). Prstenasti preventer osigurava brtvljenje oko bušaćih cijevi, tubinga, opreme na žici, itd., dok sustav čeljusnih preventera može sadržavati čeljusti za rezanje, prihvat, zatvaranje prstenastog prostora ili zatvaranje punog presjeka kanala bušotine. Prema standardima API 16A i ISO 13533, dijelovi preventerskog sklopa prilikom ispitivanja trebaju biti izloženi djelovanju fluida iz bušotine (Blaauw, 2012).

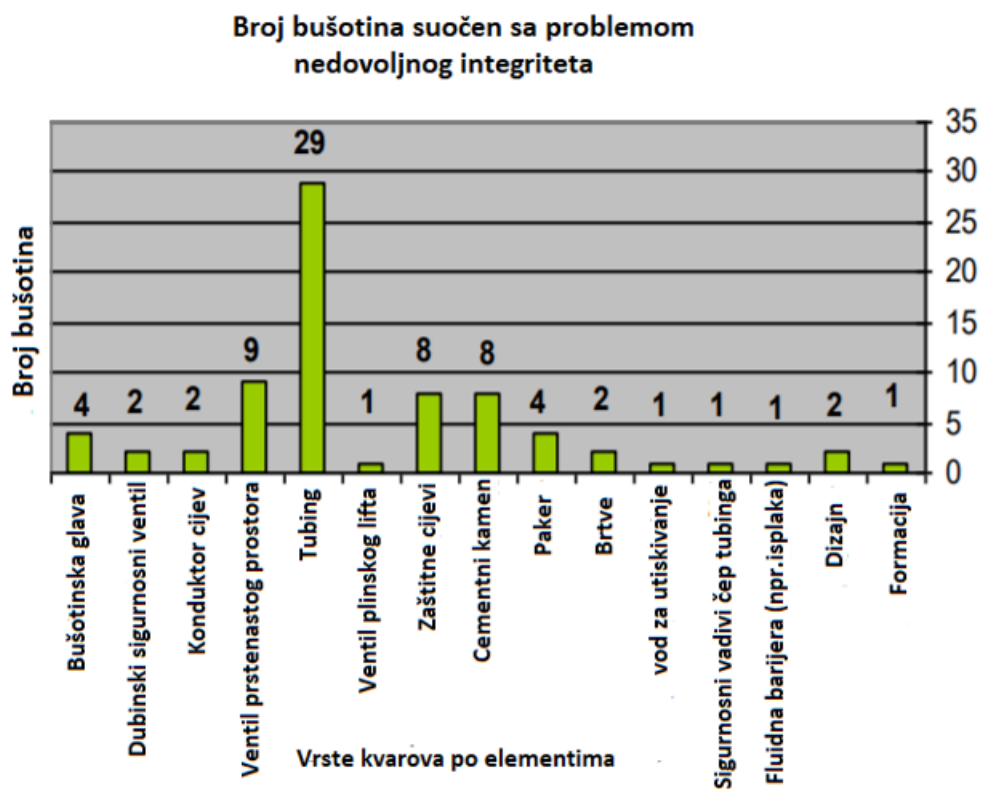
Slika 4-1. Broj bušotina na kojima se javio problem s integritetom kanala bušotine na pojedinom elementu barijere (USEA, 2014)

Složeni postupak izgradnje i održavanja integriteta kanala bušotine od početnog planiranja, izrade pa sve do napuštanja bušotine, obuhvaća širok spektar procedura, aktivnosti, ali i opasnosti do kojih može doći uslijed nepoštivanja određenih propisa, ljudske greške i djelovanja vanjskih ili prirodnih sila koje mogu imati negativan utjecaj na integritet kanala bušotine. Razvojem tehnologije u naftnoj i plinskoj industriji i izradom bušotina velikih dubina, koje uključuju više elemenata i komponenti za održavanje integriteta, povećava se i rizik od mogućih kvarova ili oštećenja opreme. Postoje razni problemi koji mogu uzrokovati oštećenja ili gubitak integriteta kanala bušotine. U prošlosti naftne i plinske industrije zabilježeno je nekoliko važnih nesreća koje su uzrokovane gubitkom integriteta kanala bušotine, a iskustvo bazirano na povijesnim greškama predstavlja osnovu usredotočenosti na važnost kvalitetnog integriteta kanala bušotine, te podsjeća na potencijalne opasnosti uzrokovane gubitkom istog. Cjeloviti integritet bušotine, baziran na dvije neovisne barijere i velikom broju elemenata koji su sastavni dio barijera, izložen je velikim opterećenjima i naprezanjima, visokom tlaku, temperaturi, fluidima različitog kemijskog sastava, kemikalijama i ostalom, stoga nije veliko iznenađenje da nepravilna ugradnja, postupak ili nedovoljna kvaliteta materijala određenog elementa može za posljedicu imati najprije gubitak ili oštećenje elementa barijera, zatim propuštanje barijera, a naposljetku gubitak cijelog integriteta bušotine. Problemi uzrokovani nedovoljnim integritetom, te sami gubitak integriteta bušotine često je uzrokovan mehaničkim, hidrauličkim ili električnim kvarom elemenata ili nepravilnom primjenom uređaja. Analizom povijesnih nesreća u naftnoj i plinskoj industriji, te prethodnim problemima koji su doveli do gubitka integriteta, utvrđeno je da je tubing najkritičnija komponenta u sustavu barijera gdje se može očekivati oštećenje. To zapravo nije čudno, pošto je tubing izložen trošenju i djelovanju korozije usljed proizvodnje fluida i utiskivanju kemikalija, te također tubing sadrži veliki broj spojnica naročito u dubokim bušotinama gdje se pojavljuje rizik od mogućeg propuštanja. Grafički prikaz jedne norveške studije koja obuhvaća bušotine raznih namjena, prikazuje elemente barijera gdje su uočeni najčešći kvarovi ili neodgovarajuća primjena koji su uzrokovali probleme, oštećenja ili gubitak integriteta određenog broja bušotina (slika 4-1). Prema slici može se zaključiti da su tubing, ventil prstenastog prostora, cementni kamen i zaštitne cijevi

mjesta ili točke gdje nastaju najčešći problemi uslijed nedovoljnog hidrauličkog i mehaničkog integriteta (WIF, NTNU & UiS, 2012).

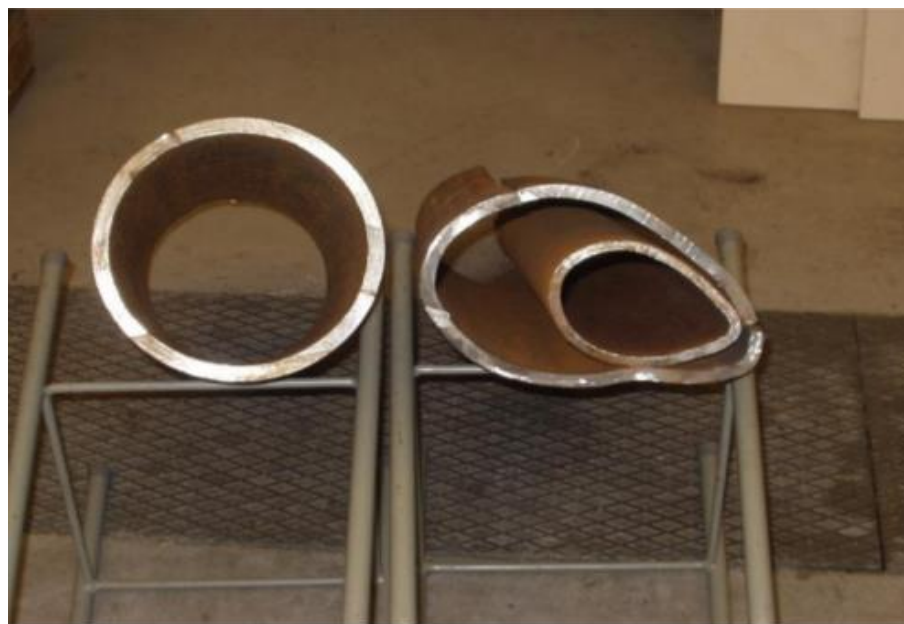
Slika 4-2. Oštećeni segment proizvodne kolone zaštitnih cijevi s tubingom (WIF, NTNU & UiS, 2012).

Ovo poglavlje opisuje primjer problema povezanog s oštećenjem proizvodne kolone zaštitnih cijevi ugrađene u odobalnoj bušotini na Sjevernom moru koja je prouzročila narušavanje integriteta kanala bušotine i dodatne posljedice koje su opisane u nastavku. Proizvodna kolona zaštitnih cijevi promjera 24,45 cm (9,625 in) ugrađena je u kanal bušotine u dvije sekcije. Prva sekcija proizvodne kolone zaštitnih cijevi spuštana je i cementirana na vertikalnoj dubini između 2515 metara i 4815 metra, dok je druga, gornja sekcija zaštitnih cijevi ugrađena u poliranu spojnicu proizvodne kolone zaštitnih cijevi koja sadrži brtvene elemente. Nakon ugradnje proizvodne kolone zaštitnih cijevi, pristupilo se tlačnom ispitivanju, te je uočeno propuštanje u sustavu koje može biti unutar polirane spojnice, površinske opreme, na mjestu spojnice između pojedinačnih zaštitnih cijevi ili na bilo kojem drugom mjestu proizvodne kolone zaštitnih cijevi. Nakon pregleda površinske opreme, mogućnost propuštanja te barijere je eliminirana, te su naposljetku napravljena dodatna ispitivanja tlaka koja su naknadno prihvaćena i bušotina je bila opremljena za fazu proizvodnje. Kasnije, tijekom proizvodnje otkriveno je da na vertikalnoj dubini od 700 metara oštećena proizvodna kolona zaštitnih cijevi koja je zbog toga izvađena na površinu i kasnije zamijenjena drugom proizvodnom kolonom zaštitnih cijevi nakon ponovnog opremanja bušotine. Nakon izvađene proizvodne kolone zaštitnih cijevi, najprije se smatralo da postoji propuštanje barijere zaštitnih cijevi ili polirane spojnice koje je moglo prouzročiti da povećani tlak tijekom testa porasta tlaka migrira iza kolone zaštitnih cijevi i uzrokuje gnječenje, ali pravo oštećenje je otkriveno nakon što je proizvodna kolona zaštitnih cijevi izvađena na površini i detaljno pregledana, slika 4-2.
