# Inženjerskogeološki model klizišta Sveti Martin pod Okićem

Master's thesis / Diplomski rad

**INŽENJERSKOGEOLOŠKI MODEL KLIZIŠTA SVETI MARTIN POD OKIĆEM**  
Diplomski rad

## ENGINEERING GEOLOGICAL MODEL OF THE SVETI MARTIN POD OKIĆEM LANDSLIDE

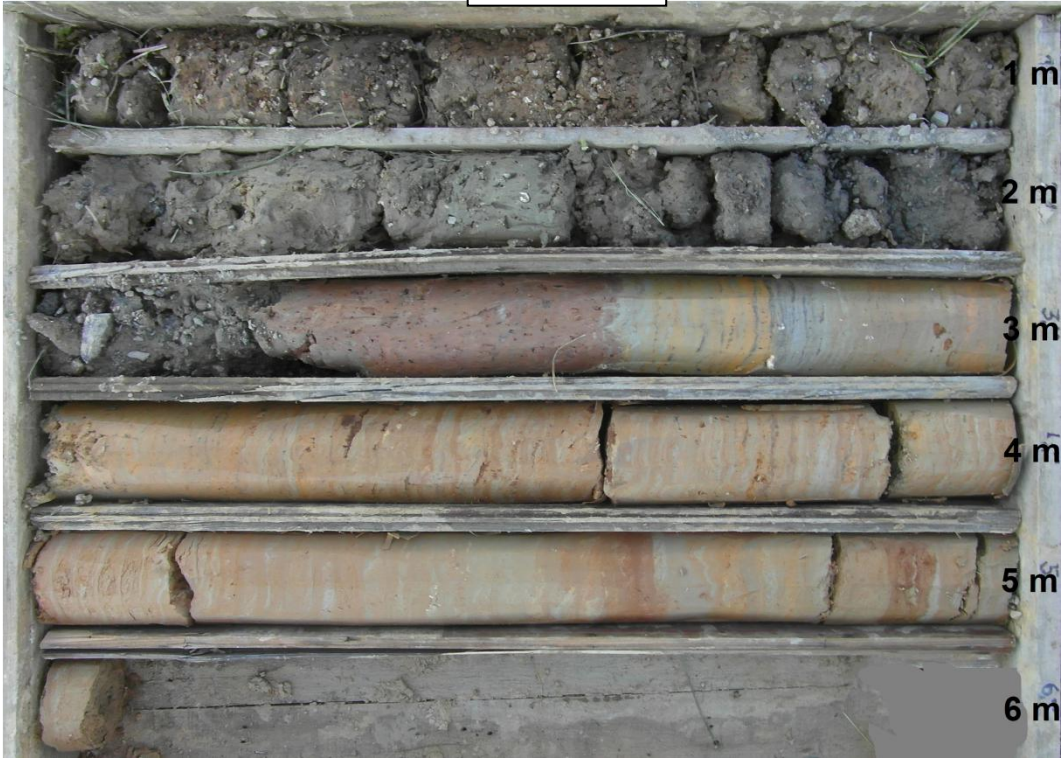
B-4

**INŽENJERSKOGEOLOŠKI PRESJEK BUŠOTINE: B-4**      **DUBINA:** 5.45 m      **MJERILO:** 1:50      **PRILOG: 1**

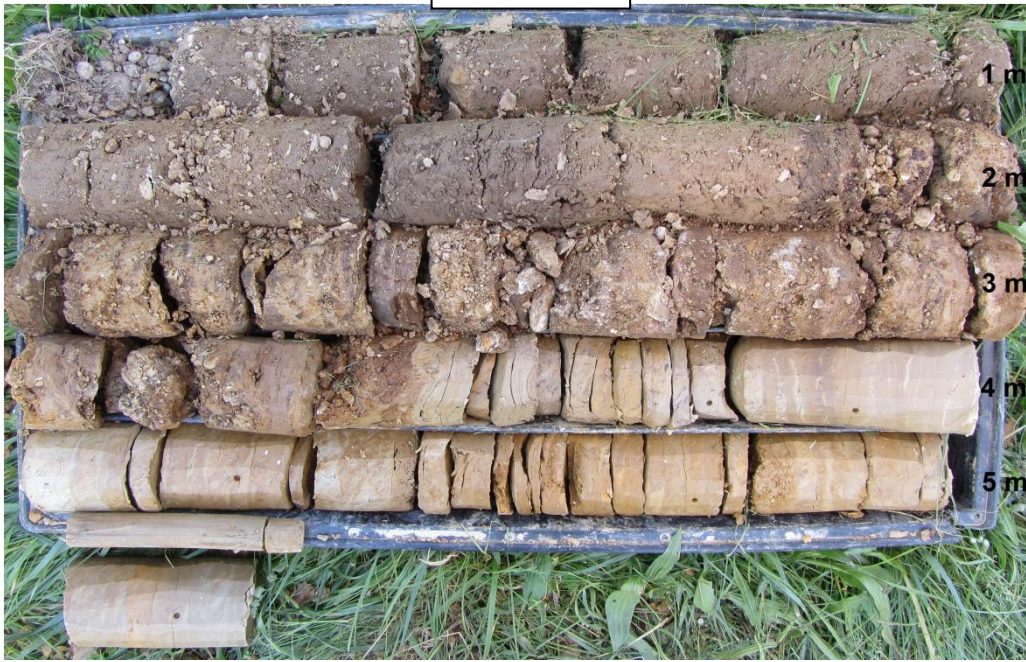
B-5

**INŽENJERSKOGEOLOŠKI PRESJEK BUŠOTINE: B-5**      **DUBINA:** 5,45 m      **MJERILO:** 1:50      **PRILOG: 1**

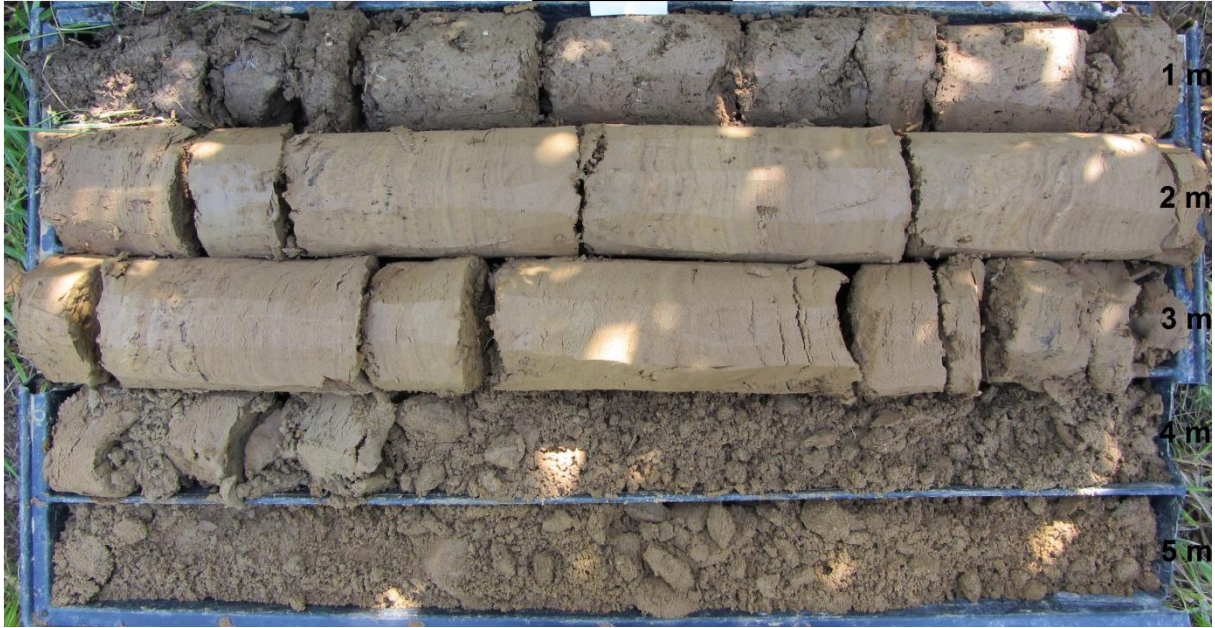
B-8

**INŽENJERSKOGEOLOŠKI PRESJEK BUŠOTINE: B-8**    **DUBINA:** 6.00 m    **MJERILO:** 1:50    **PRILOG: 1**
