# Inženjerskogeološki model klizišta Sveti Martin pod Okićem

Master's thesis / Diplomski rad

**INŽENJERSKOGEOLOŠKI MODEL KLIZIŠTA SVETI MARTIN POD OKIĆEM**  
Diplomski rad

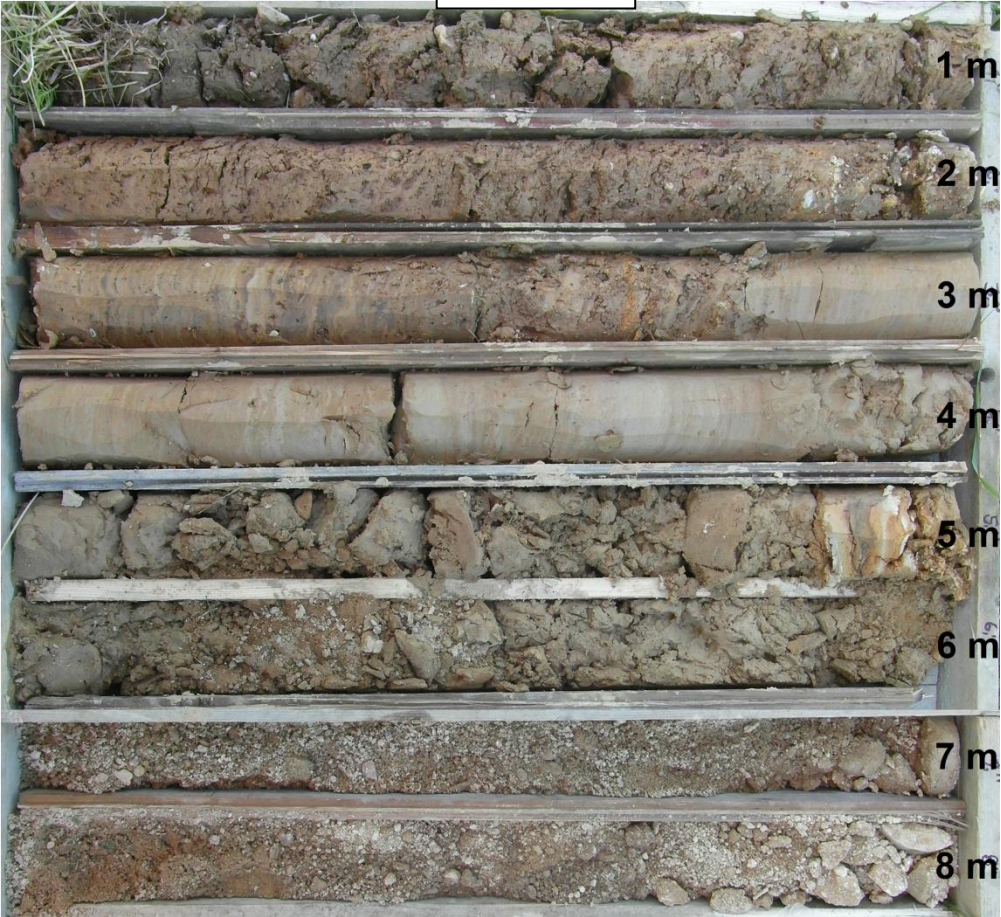
**INŽENJERSKOGEOLOŠKI PRESJEK BUŠOTINE: B-3**      **DUBINA:** 8,45 m      **MJERILO:** 1:50      **PRILOG: 1**

Wp, Wi, Wo (%)	0	100		
SPP (udaraca)	0	50	0	400
qu (kPa)	0	500	1.5	Ic

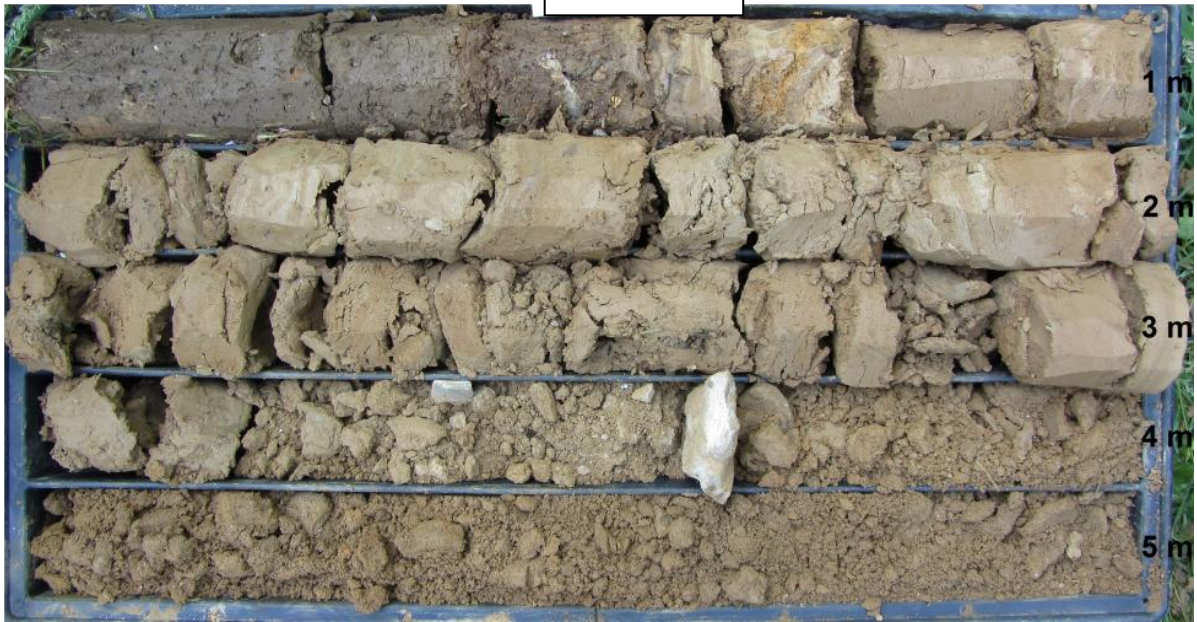
**PRILOG: 1**

Wp, Wl, Wo (%)	0	100	0	400	qpp (kPa)
SPP (udaraca)	0	50			
	0	500	1.5		lc
qu (kPa)

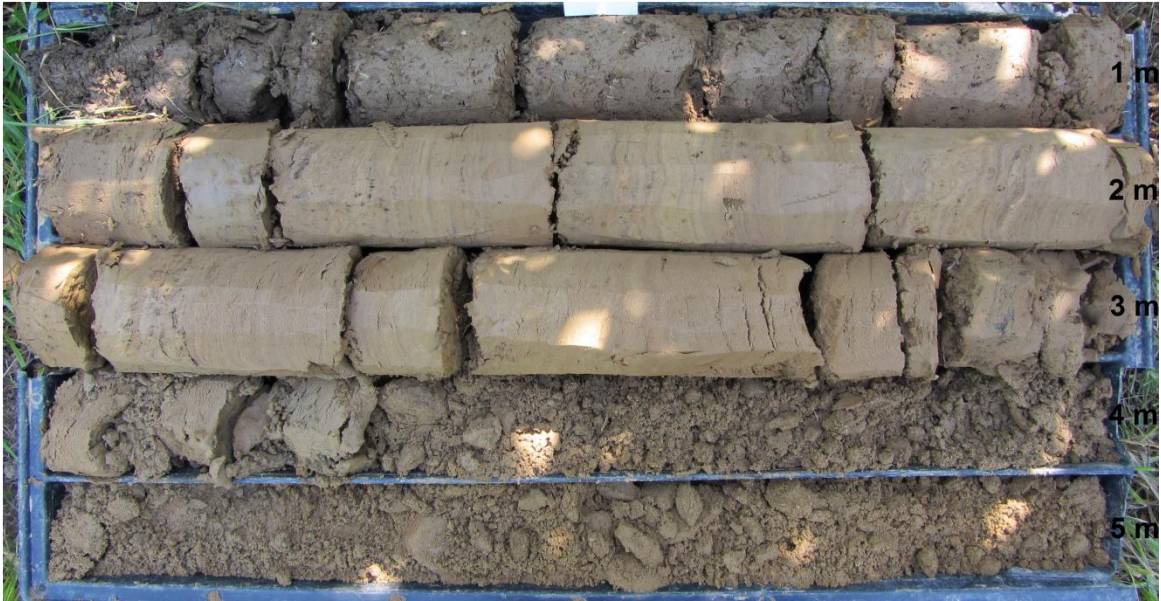
NADM. VISINA (m)	DUBINA (m)	JEZGRA (%)	IG SIMBOL	GEOMEH. SIMBOL	UZORAK	IN SITU I LABORATORIJSKA ISPITIVANJA		INŽENJERSKOGEOLOŠKI OPIS
						SPP (br. udaraca) Att. granice qu priir. vlažnost	qpp Ic

Wp, Wl, Wo (%)	0	100		
SPP (udaraca)	0	50	0	400
qu (kPa)	0	500	1.5	Ic
