# Inženjerskogeološki model klizišta Sveti Martin pod Okićem

Master's thesis / Diplomski rad

**INŽENJERSKOGEOLOŠKI MODEL KLIZIŠTA SVETI MARTIN POD OKIĆEM**  
Diplomski rad

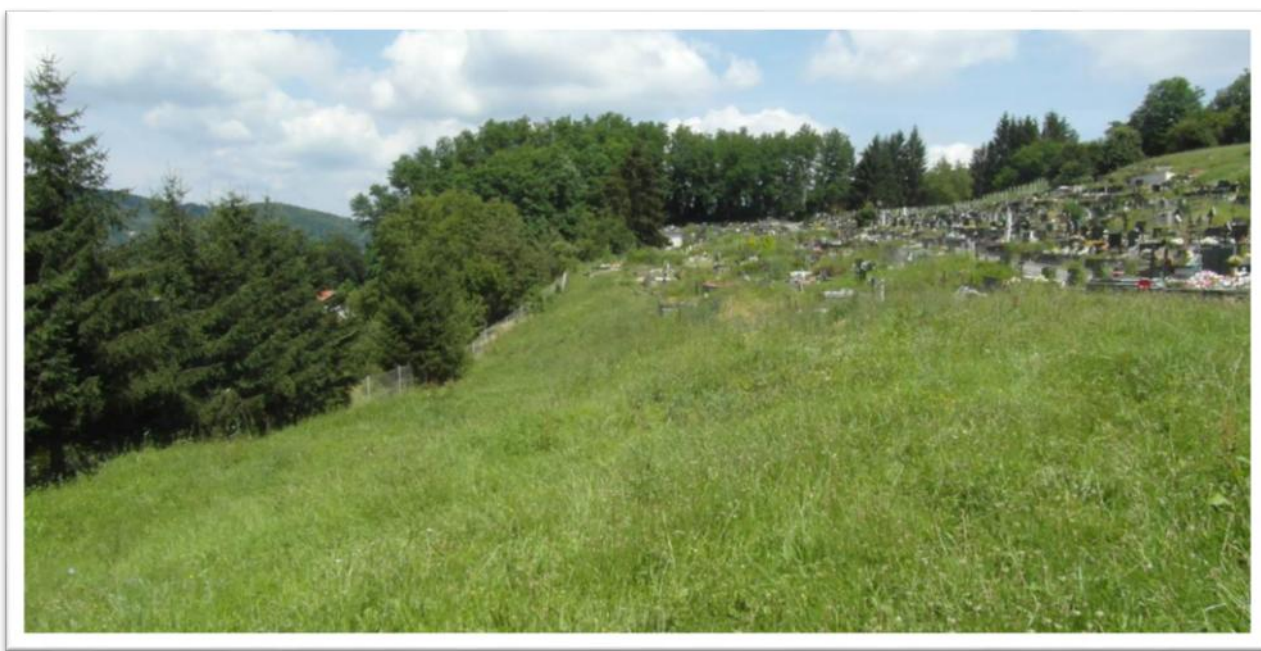
Predmetna klizišta smještena su na gornjem dijelu padine ispod izgrađenog dijela mjesnog groblja Sv. Martin pod Okićem. Prosječni nagib terena ispod groblja, na dijelu padine na kojemu su nastala klizišta je 15-20°. Originalnu morfologiju terena na ovom dijelu padine nije moguće pretpostaviti zbog višegodišnjeg nasipavanja. Na dijelu padine na kojemu su nastala klizišta nema izgrađenih objekata (slika 2.3.), izuzev nekoliko grobova koji su oštećeni formiranjem čone pukotine klizišta. Iznad klizišta padina je u potpunosti izgrađena i modificirana nasipavanjima, usijecanjima i gradnjom grobova.

**Slika 2.3 Položaj mjesnog groblja Sv. Martin pod Okićem i dio padine na kojem su zabilježeni procesi klizanja (fotografirano 27.6.2014).**

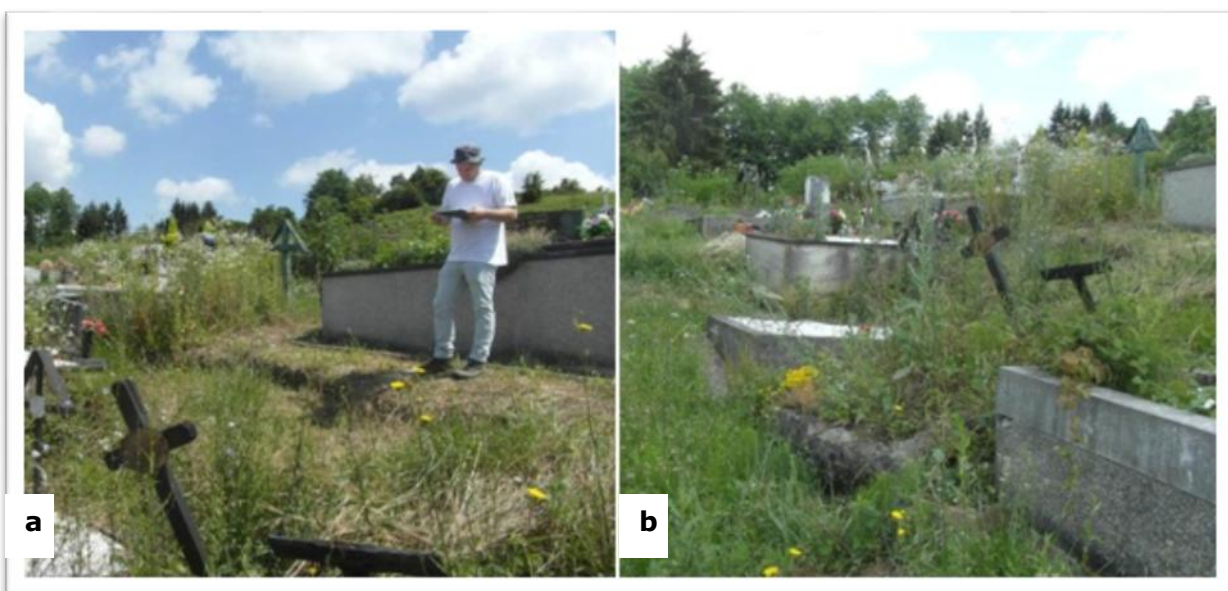
**Slika 3. 3 Klizište 2 (snimljeno 27.6.2014.): (a) pogled na krunu klizišta, odnosno glavnu pukotinu; (b) oštećeni grobovi ispod glavne pukotine.**

Klizište nazvano Sveti Martin pod Okićem 2, nalazi se u središnjem dijelu groblja. Glavna pukotina, po kojoj je došlo do sloma, je jasno vidljiva, dok su ostale pukotine slabo izražene. Pri pokretanju klizišta došlo je do rotacijskog kretanja i usijedanja materijala, te oštećenja grobova u gornjem dijelu klizišta. Manje klizište, nazvano Sveti Martin pod Okićem 2 dugačko je oko 10 m, širina pokrenute mase je oko 9 m, a dubina 1,6 m. Od vidljivih dijelova klizišta jasno je izražena čeona pukotina, dok nožica, završetak i bokovi klizišta nisu jasno izraženi. Prema stanju aktivnosti klizište je trenutačno neaktivno, prema distribuciji aktivnosti krećuće, a prema stilu klizanja pojedinačno.
