**POVIJESNI PREGLED DOBIVANJA KAMENOG MATERIJALA ZA POTREBE  
IZGRADNJE ZAGREBAČKE KATEDRALE**

Završni rad

Helena Jezidžić

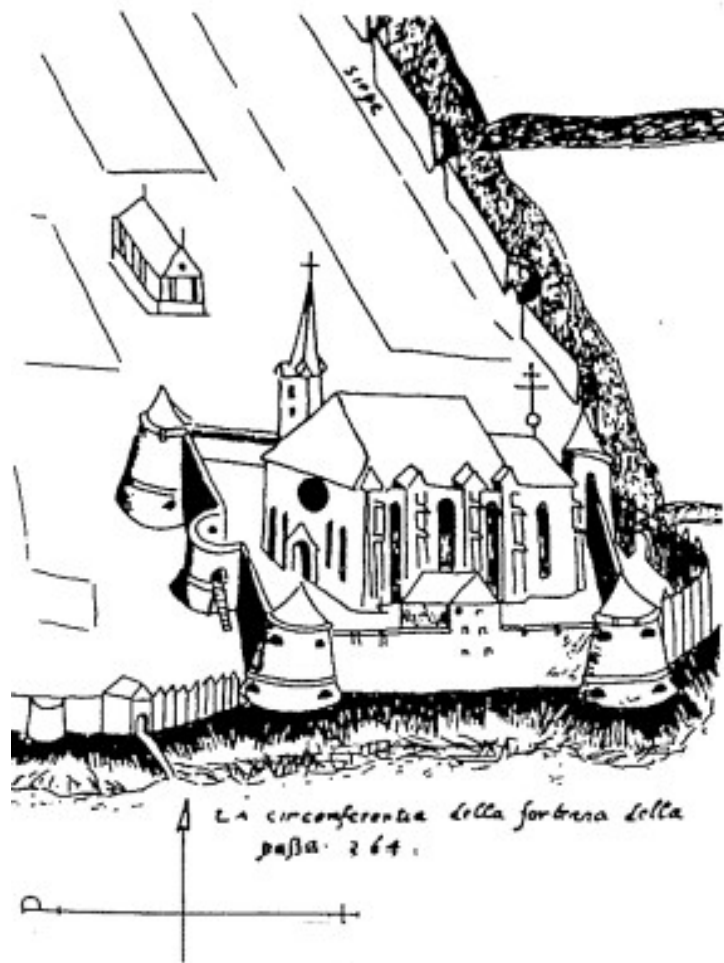
Slika 2-1 Katedrala oko 1520. godine (Klarić, 2002)

Prikaz katedrale iz tog razdoblja može se vidjeti na slici 2-1. Katedralna utvrda trapeznog oblika nalazila se na jugoistočnom uglu kaptolske utvrde te se sastojala od utvrđenih zidova, šest kula u obliku cilindra i dvije u obliku pravokutnika. (Prvonožec, 2020)

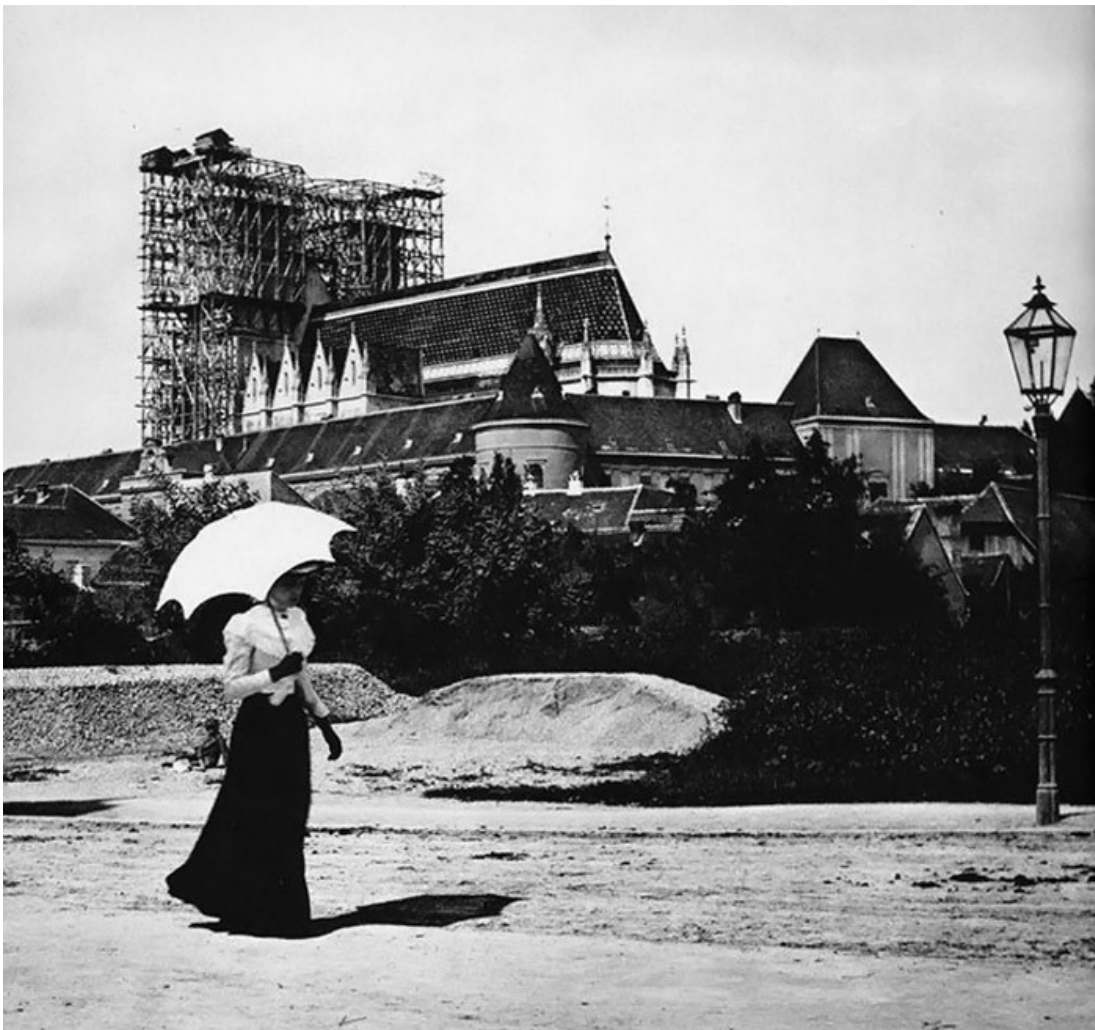
Slika 2-4 Prikaz Bolleove gradnje tornjeva iz 1899. godine (HKV, 2011)

Katedrala tada dobiva današnji negotički izgled i sastoji se od dva zvonika izvana i vitkog stupovlja iznutra (Crnković, 1998). Herman Bollé hrvatski je arhitekt njemačkoga porijekla. Rođen je u Kölnu 1845. godine, nakon završetka srednje graditeljske obrtne škole u Kölnu studirao je arhitekturu u Beču. Od 1872. godine radi kod najslavnijeg neogotičara Friedricha von Schmidta kod kojega se počinje specijalizirati za njegove projekte u Hrvatskoj. Po Schmidtovim nacrtima nastavio je graditi đakovačku katedralu i restaurirati crkvu sv. Marka. Neka od njegovih mnogobrojnih arhitektonskih djela, osim obnove i nadogradnje prvostolnice, gradnje đakovačke katedrali i restauracije crkve sv. Marka, su Mirogojske arkade, hodočasnički kompleks u Mariji Bistrici, kemijski laboratorij na Strossmayerovu trgu, Evangelička crkva i općina, ograda i portal Botaničkog vrta i dr. Bollé se smatra jednim od najznačajnijih arhitekata u Zagrebu i Hrvatskoj (Hrvatska enciklopedija, 2021; Vujić, 1993). Na fotografiji 2-4 prikazana je katedrala za vrijeme završne faze Bolléove obnove.

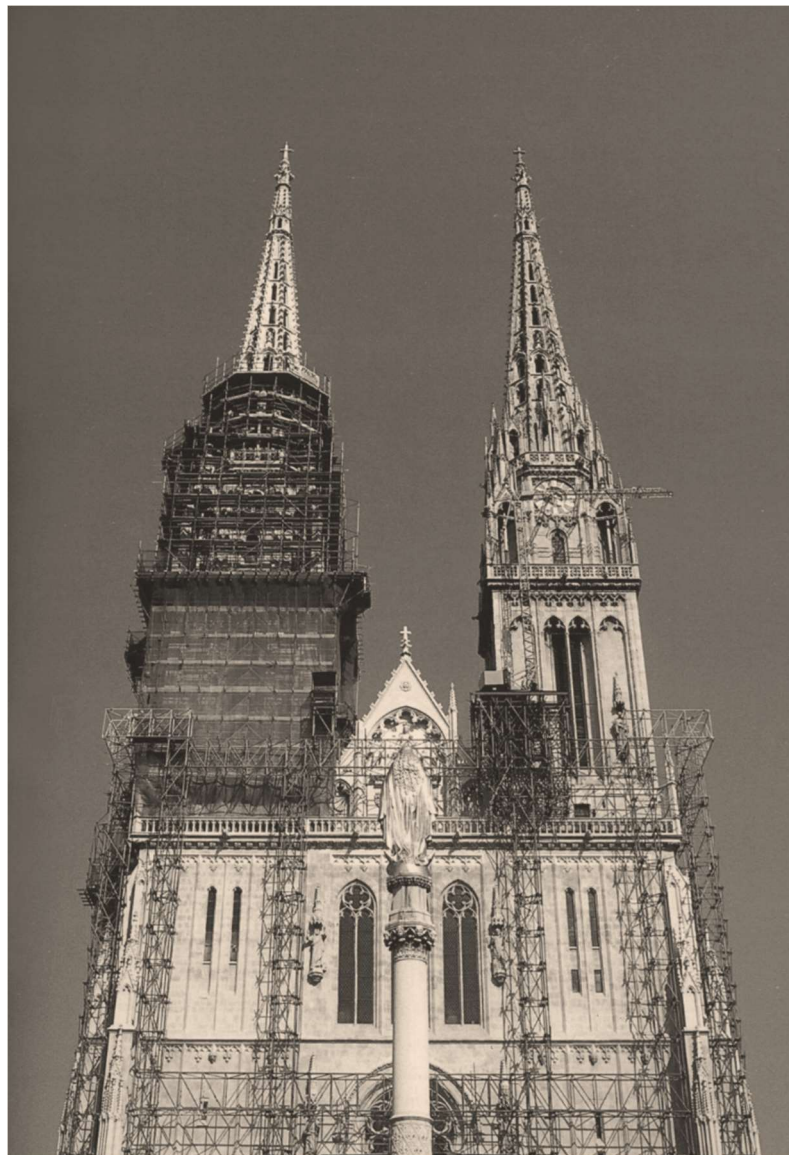
**Slika 2-6** Prikaz katedrale kod početka obnove u 90-im godinama (Dunda i dr., 200

Na slici 2-6 prikazana je podignuta skela na katedrali početkom obnove u devedesetim godinama dvadesetog stoljeća.

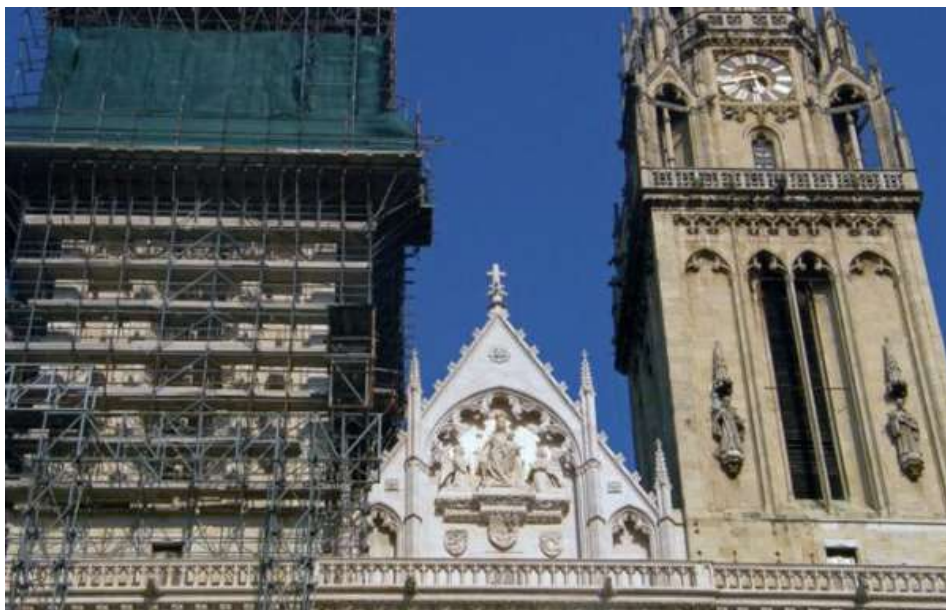
Slika 2-7 Obnovljeni timpan (HKV, 2020)

Obnova trokutaste plohe na zapadnom pročelju katedrale (timpana) započela je u svibnju 1995., a dovršena je u kolovozu 1996. godine. Širina i visina timpana (slika 2-7) je 15 m ,a u njega je ugrađeno 80 m<sup>3</sup> kamena. Ugrađeno je 597 komada kamena. Najteži kamen bio je težak 2750 kg. Za izradu timpana koristio se rimski travertin koji je po izgledu vrlo sličan kamenu koji je dobivan u Bizeku, ali je procijenjeno kako je otporniji na vlagu i zagađenja. Za izradu kipova se prvotno želio koristiti vinicit, kojeg nije bilo u potrebnim količinama i njegova svojstva nisu odgovarala. Potom su se provjeravala ležišta u Mađarskoj, Bugarskoj i Italiji, ali debljina sloja i kvaliteta kamena nije bila odgovarajuća. Na kraju je odabran kamen pietra di Vicenza iz Vicenze u Italiji. Najzahtjevniji zadatak bila je izrada i postavljanje kipova Majke Božje i anđela, koji su zajedno teški oko 9000 kg. U izradi kipova sudjelovali su Vladimir Herljević, Stipe Ledić, Mate Šarić i Alen Novoselac, a u postavljanju radnici firma Tehnika d.d. i Pauk (Rukavina, 1998).

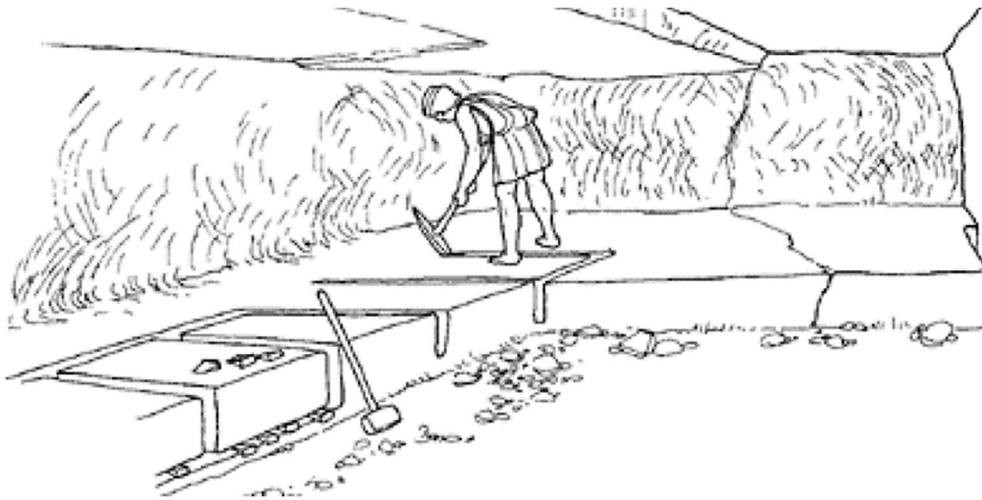
**Slika 3-3** Rekonstrukcija starorimskog načina dobivanja mekanog kamena u kamenolomu Grotta Oscura (Adam, 1994)

Može se samo pretpostaviti kako je način dobivanja bio isti kao u ostalim dijelovima Rimskog carstva. U rimsko doba mekani se kamen dobivao na način (slika 3-3) da su se

izrađivali uski kanali oko budućeg bloka nakon čega bi se on transportirao do klesarske radionice ili mjesta ugradnje.

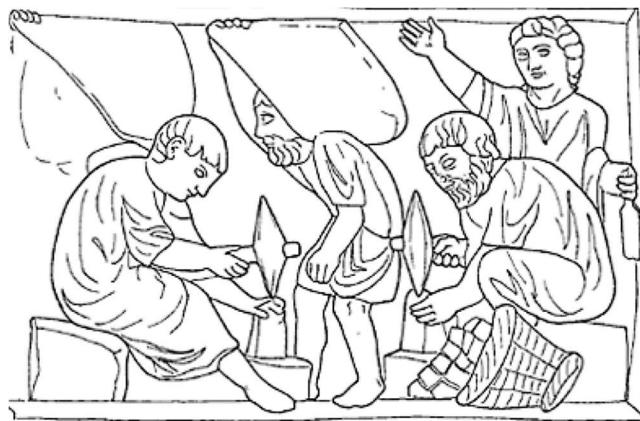
Slika 3-5 Priprema kamenih blokova za gradnju u starom Rimu (Adam, 1994)

Klesanje kamena obavljalo se raznim prilagođenim alatima, npr. obostrano zašiljenim dlijetima kako je to prikazano na slici 3-5, a za podizanje blokova kod ugradnje koristile su se i jednostavne dizalice kako to prikazuje slika 3-6.

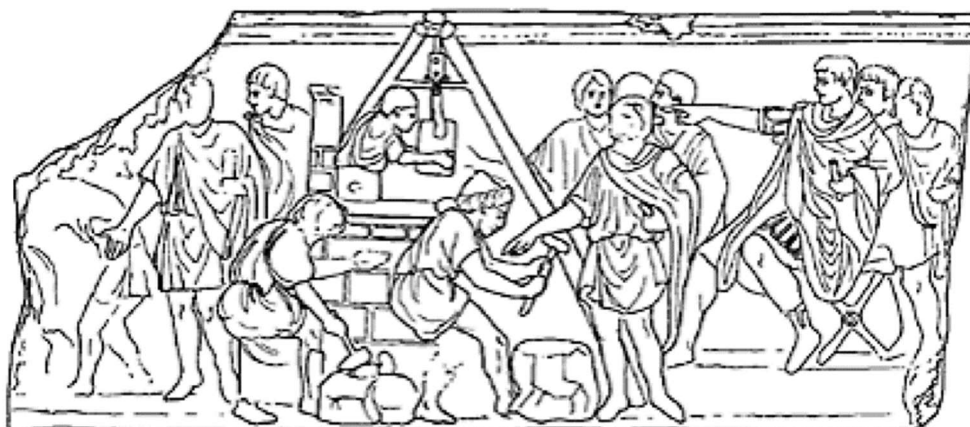
Slika 3-6 Prikaz obrade i ugradnje kamenih blokova (Adam, 1994)

Na slici 3-6 prikazan je crtež reljefa iz rimskog perioda pronađenog u Terracini. On u prvom planu prikazuje dva radnika koji klešu blokove, a u pozadini čovjek drži kameni blok pomoću hvataljki obješenih na dizalicu. (Adam 1994)

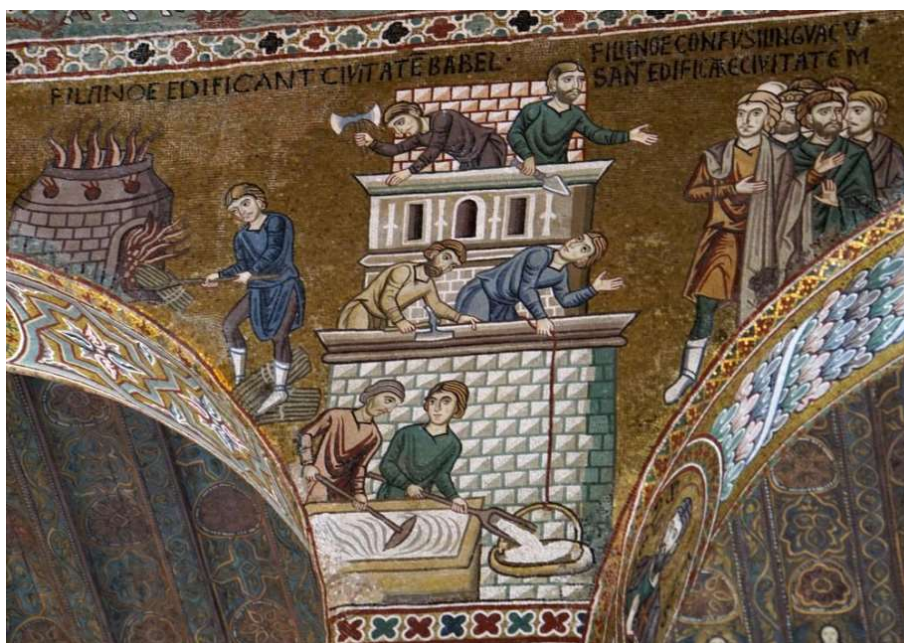
Slika 3-8 Ugradnja kamenih blokova u 12 stoljeću (Holtzer, 2019)

Na slici 3-8 prikazan je detalj freske u palači normanskih kraljeva. Na njemu se vidi način gradnje i pripreme građevinskog materijala. Na lijevoj strani prikazana je peć za vapno koja se loži šibljem, a u srednjem donjem djelu slike gasi se vapno i priprema mort. On se zatim diže na srednjovjekovnu utvrdu pomoću korpi i užadi. (Holtzer, 2019)

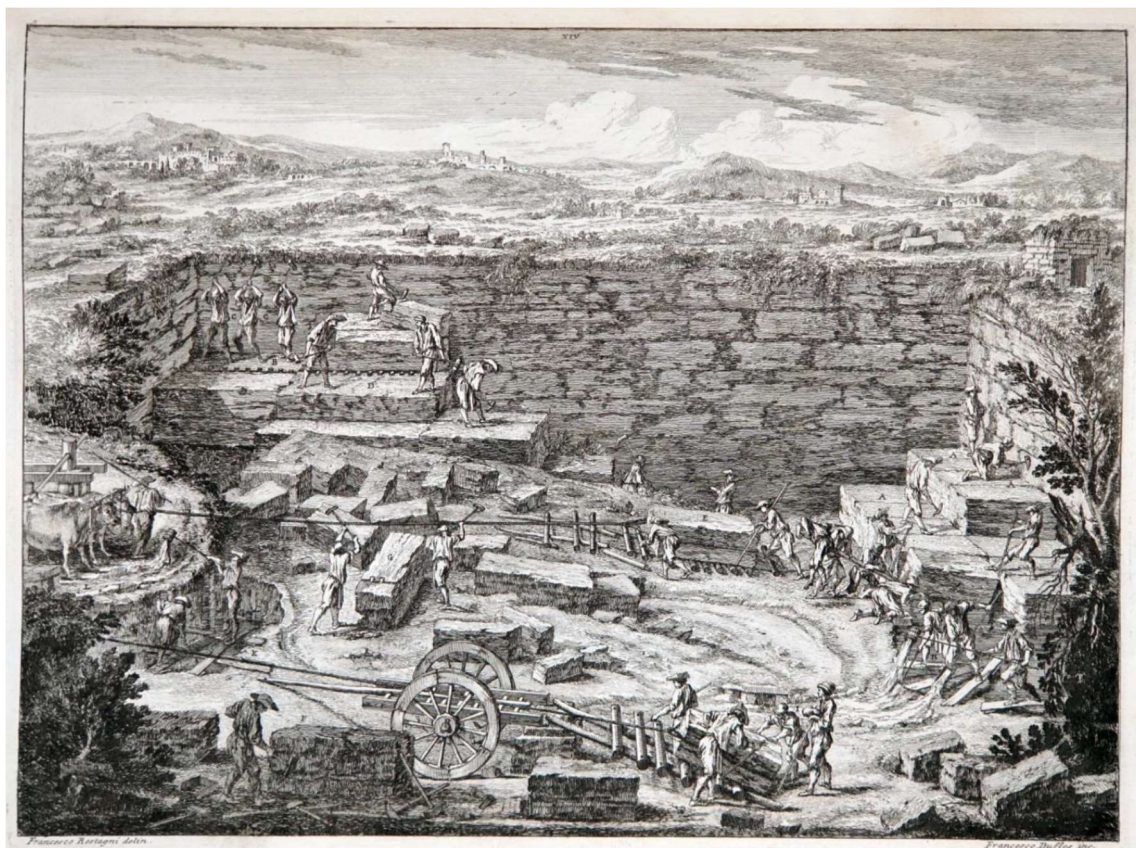
**Slika 3-13** Prikaz rada u kamenolomu travertina (Holtzer, 2019)

Povijesne ilustracije dobivanja arhitektonsko-građevnog kamena su vrlo rijetke pa ih je iznimno teško pronaći. Jedan prikaz rada u kamenolomu iz predindustrijskog doba (početak 18. stoljeća) vidi se na slici 3-13. Ona pokazuje kamenolom u blizini Tivolija, gdje se stoljećima kopao travertin (sedra), koji je bio jedna od najvažnijih stijena za građevinsku industriju u Rimu. Prikazano je vađenje velikih blokova, od odvajanja blokova iz stijenske mase do utovara na volovska zaprega. (Holtzer, 2019)
