**POVIJESNI PREGLED DOBIVANJA KAMENOG MATERIJALA ZA POTREBE  
IZGRADNJE ZAGREBAČKE KATEDRALE**

Završni rad

Helena Jezidžić

Zagreb, 2022.

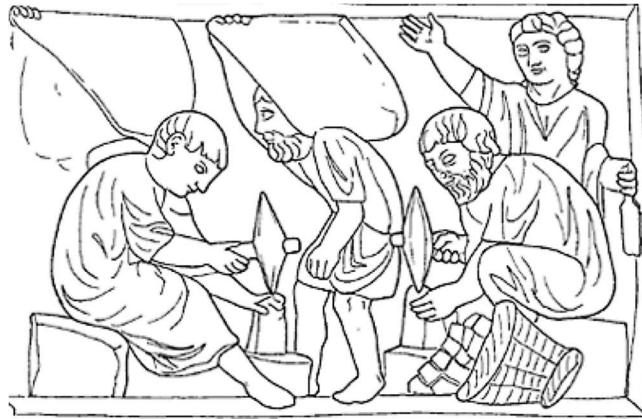
Slika 3-5 Priprema kamenih blokova za gradnju u starom Rimu (Adam, 1994)

Klesanje kamena obavljalo se raznim prilagođenim alatima, npr. obostrano zašiljenim dlijetima kako je to prikazano na slici 3-5, a za podizanje blokova kod ugradnje koristile su se i jednostavne dizalice kako to prikazuje slika 3-6.

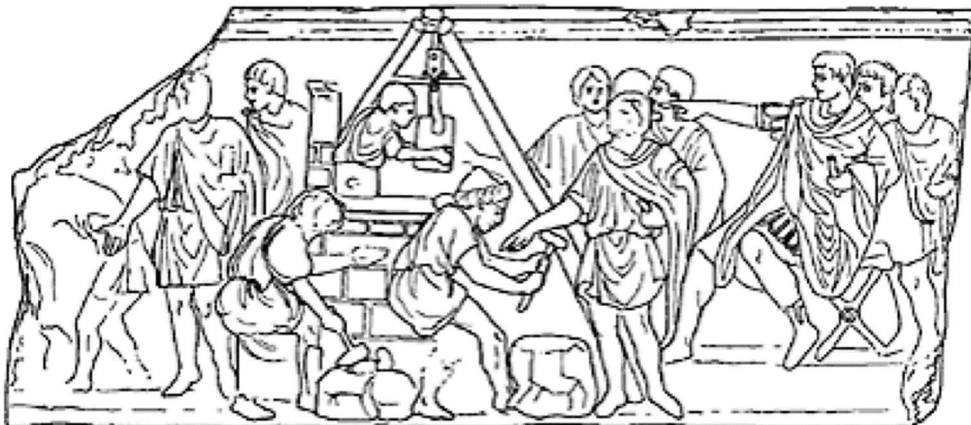
Slika 3-6 Prikaz obrade i ugradnje kamenih blokova (Adam, 1994)

Na slici 3-6 prikazan je crtež reljefa iz rimskog perioda pronađenog u Terracini. On u prvom planu prikazuje dva radnika koji klešu blokove, a u pozadini čovjek drži kameni blok pomoću hvataljki obješenih na dizalicu. (Adam 1994)
