PREGLED BUŠAĆIH ŠIPKI

Završni rad

Damir Cekol

Zagreb, 2022.

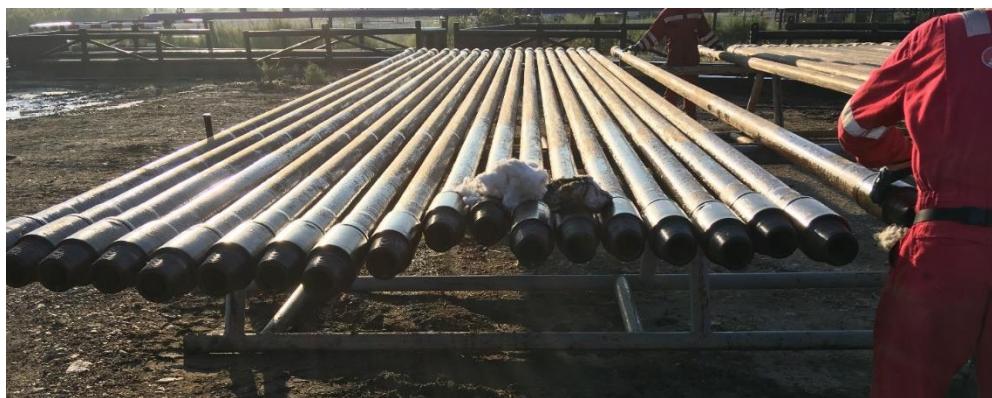
Slika 3-1. Pravilno poredane bušaće šipke s dovoljnim razmakom između njih da ih se može okretati za puni krug tijekom pregleda (CROSCO, 2019)

Vlasnik alata ili operator osigurava lokaciju na kojoj se vrši pregled alata, a to se radi na stalcima ili stolu dovoljno visokom da se to može pravilno obaviti (slika 3-1.). Bušaće šipke moraju biti složene jedna do druge s dovoljnim razmakom između da ih je moguće okretati za 360 stupnjeva tijekom pregleda. Ako ti preduvjeti nisu ispunjeni, kvalitetan pregled neće biti moguć. Zaštitne kape (štitinici spojnica) moraju biti pripremljene kako bi ih se postavilo na navojne spojeve nakon pregleda.

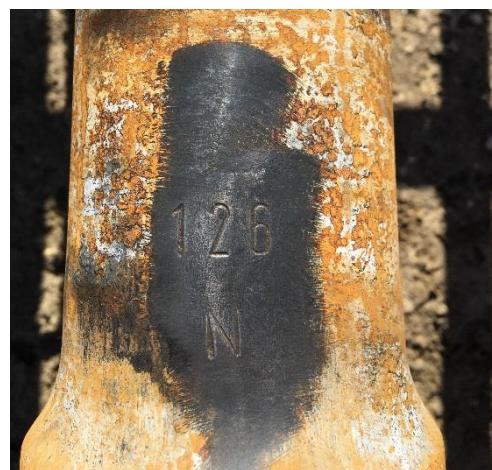
Slika 3-2. Serijski broj utisnut na šipku (API RP 7G-2, 2009)

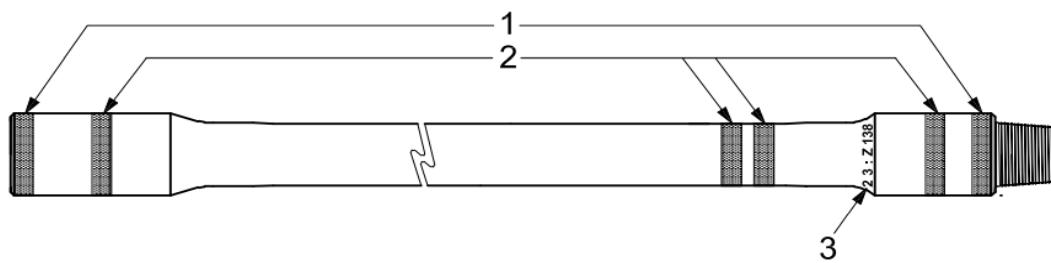
1 - obojana traka na spojnici,

2 - klasifikacijska obojana traka za cijev i spojnice,

utisnuta oznaka klasifikacije te oznaka ili ime tvrtke koja je taj pregled obavila (slika 3-3., stavka 3). Klasifikacijske oznake koje se utiskuju na konus muškog dijela spojnice (slika 3-3., stavka 3) funkcioniraju tako da jedan udarac po sredini, odnosno jedna utisnuta oznaka označava premium klasu, dva udarca označavaju klasu 2, tri klasu 3, dok će četiri udarca označavati cijevi za odbacivanje. Maksimalna je veličina tih oznaka 10 mm (3/8"). Klasifikacijska oznaka se isto kao i klasifikacijska obojana traka stavlja tek nakon što se obave svi potrebni pregledi.

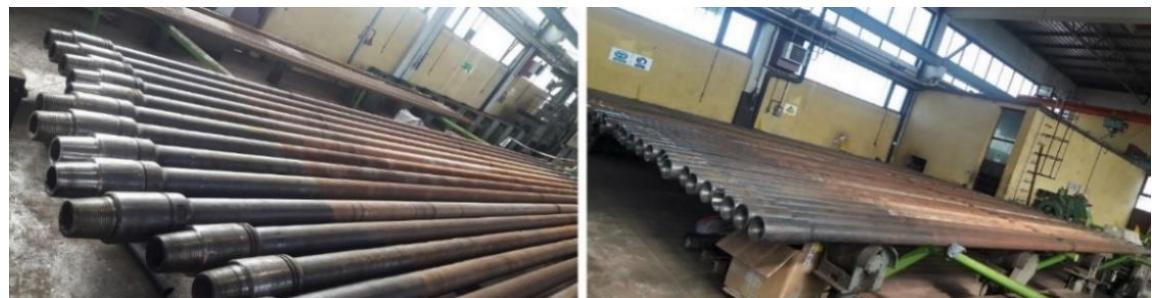
Slika 3-4. Cijevi odgovarajuće poslagane za provođenje vizualne kontrole (CROSCO, 2019)

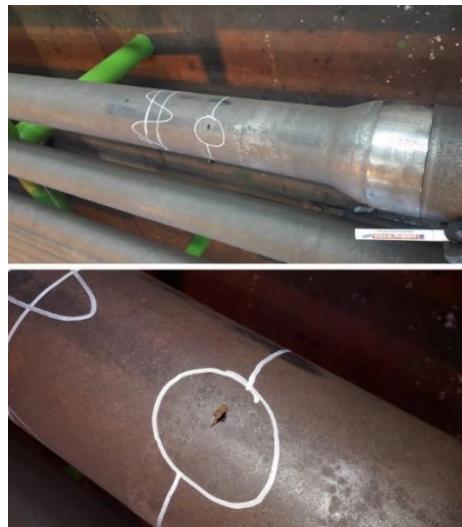
Slika 3-5. Označavanje vizualno otkrivenih oštećenja (CROSCO, 2019)

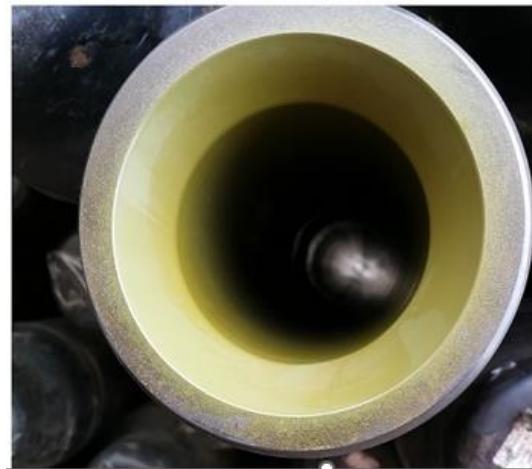
Slika 3-6. Prikaz provjere unutarnje zaštitne plastične prevlake (CROSCO, 2019)

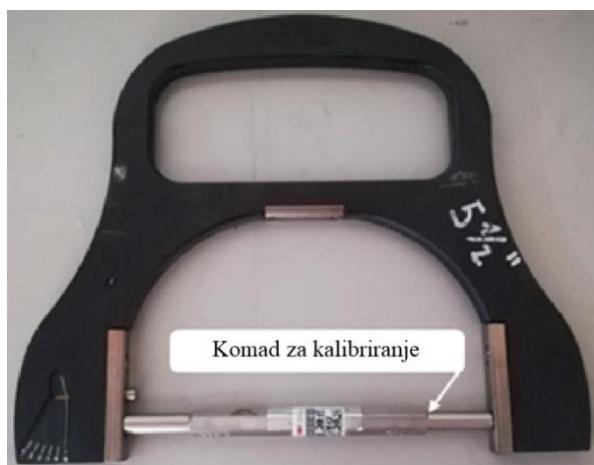
Slika 3-7. „Go-no go“ mjerilo i komad za kalibriranje (CROSCO, 2019)

„Go-no go“ pomično mjerilo kalibrira se uz pomoć komada za kalibriranje (slika 3-7.). Njegova duljina se provjerava koristeći pomično mjerilo. Duljina komada za kalibriranje treba iznositi $0,79 \text{ mm} +/- 0,13 \text{ mm}$ ($0,031" +/- 0,005"$) manje od nominalnog promjera tijela cijevi.

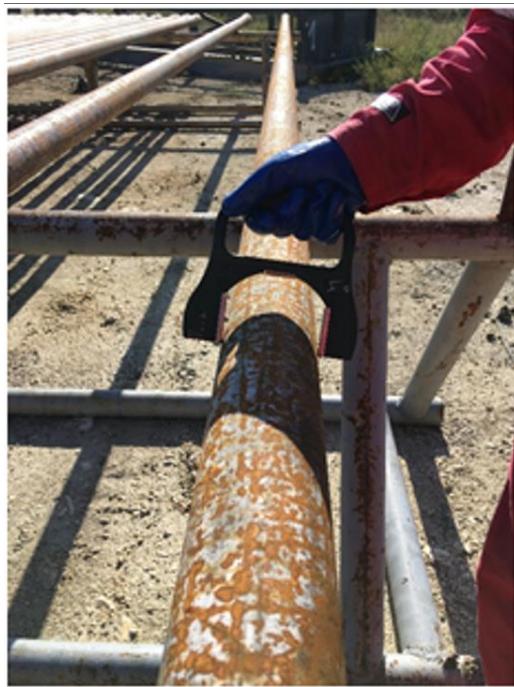
Slika 3-8. Mjerenje vanjskog promjera tijela cijevi „Go - no go“ mjerilom (CROSCO, 2019)

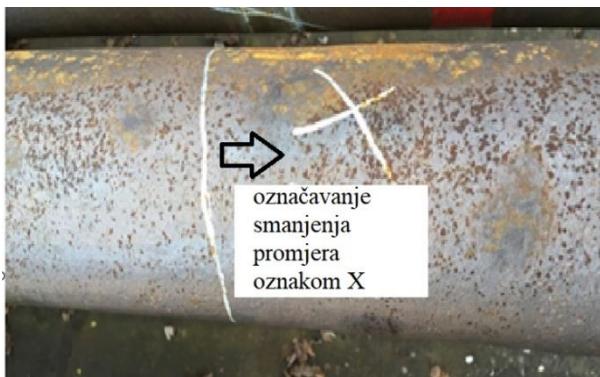
Slika 3-9. Označavanje područja najvećeg smanjenja promjera oznakom X (CROSCO, 2019)

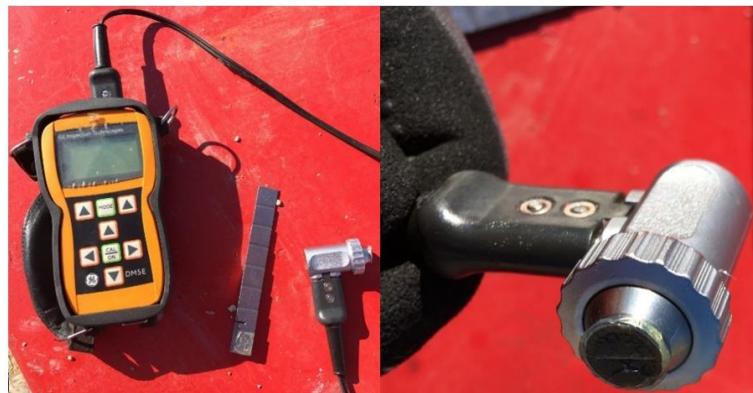
Slika 3-10. Ultrazvučni mjerač (CROSCO, 2019)

prevornika, električnog kabela i baterije (slika 3-10.). Kako bi se omogućio prijenos ultrazvuka u cijev, koristi se kontaktno sredstvo (slika 3-11.). Kontaktno sredstvo mora biti očišćeno od zagađivača koji mogu utjecati na osjetljivost mjerena ili interpretaciju mjerena. Ako neće biti štetno za površinu cijevi u kontaktno sredstvo se mogu dodati glicerin, antifriz, inhibitor korozije i omekšivač vode. Odgovarajuća viskoznost sredstva će osigurati da zrak ne ulazi u prostor između kontaktnog sredstva i površine cijevi, a time se izbjegava potreba za jačim pritiskanjem mjernog pretvornika na površinu cijevi i potencijalno oštećivanje opreme. Mjerenje se provodi u području gdje je metodom mjerena vanjskog promjera ustanovljeno smanjenje promjera, a to bi moglo predstavljati mjesto smanjenja debljine stijenke. Ako mjeranjem vanjskog promjera nije zabilježeno smanjenje promjera cijevi, ultrazučno mjerenje se obavlja otprilike na sredini cijevi. Radi se veći broj mjerena kako bi se pronašla najmanja debljina stijenke. Pri svakom mjerenu treba zabilježiti stabilno očitanje u trajanju od najmanje tri sekunde, a zatim se izmjerene vrijednosti uspoređuju s najmanjom dopuštenom.

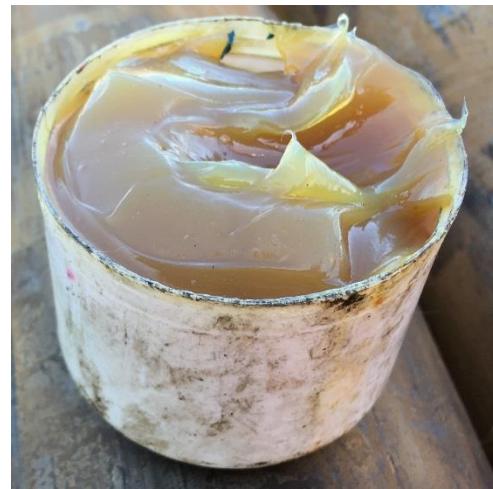
Slika 3-11. Kontaktno sredstvo (CROSCO, 2019)

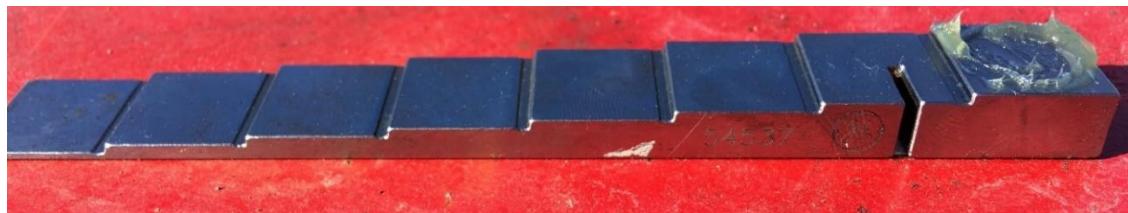
Slika 3-12. Kalibracijski blok (CROSCO, 2019)

Kalibriranje uređaja se vrši mjeranjem debljine kalibracijskog bloka (slika 3-12.). Zadržavanjem mjernog pretvornika na kalibracijskom bloku očitanje treba biti stabilno, inače uređaj ne radi ispravno. Kalibracijski blokovi korišteni pri kalibraciji moraju imati slična svojstva provođenja i prigušenja zvuka, a prije kalibracije se smanjuje pogreška uzrokovana utjecajem temperature okoline na način da se kalibracijski blokovi izlažu istoj temperaturi kojoj su izložene i cijevi na kojima će se mjerjenje provoditi.

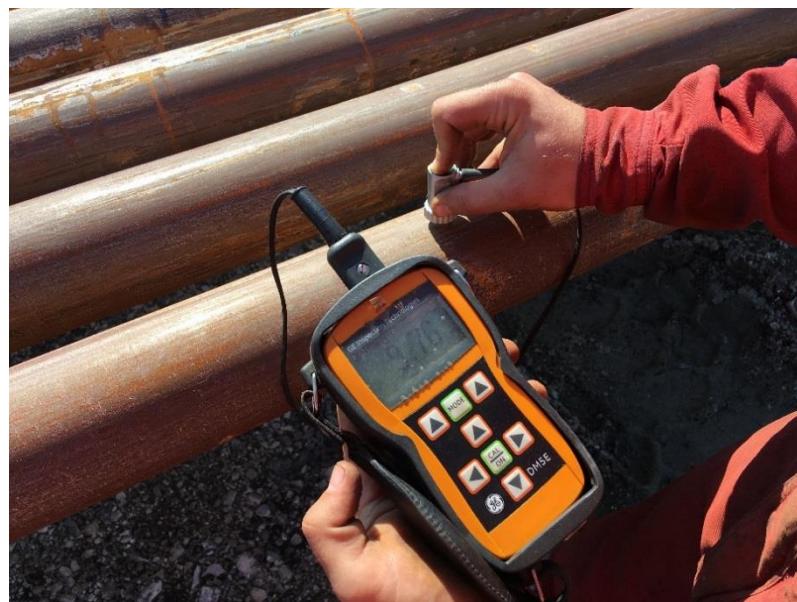
Slika 3-13. Mjerenje debljine stijenke ručnom ultrazvučnom metodom (CROSCO, 2019)

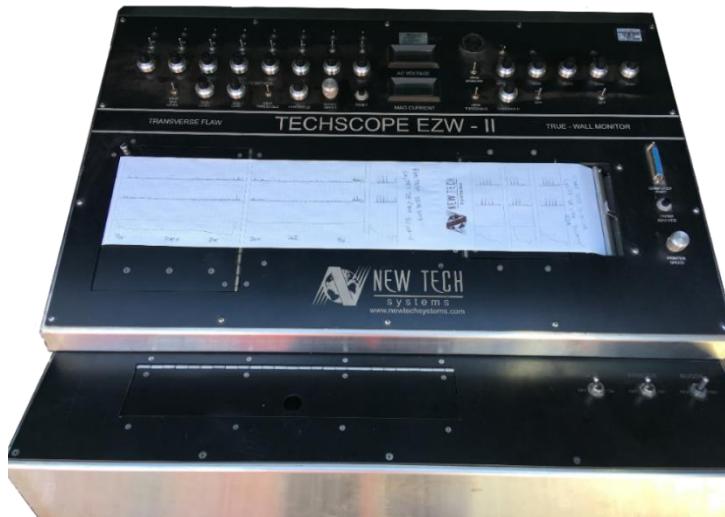
Slika 3-14. Upravljačka konzola (CROSCO, 2019)

Glavna oprema kod provođenja ove vrste pregleda uključuje upravljačku konzolu (slika 3-14.), pogon ispitne glave, magnetizirajuću istosmjernu zavojnicu i senzore smještene na ispitnoj glavi.

Upravljačka elektronička konzola sadrži elektroničku opremu koja prikuplja signale iz ispitne glave i pretvara te signale u podatke u stvarnom vremenu na papirnatom grafikonu. Pogon ispitne (putujuće) glave s istosmjernim motorom pokreće putujuću glavu i magnetizirajuću zavojnicu (slika 3-15.).

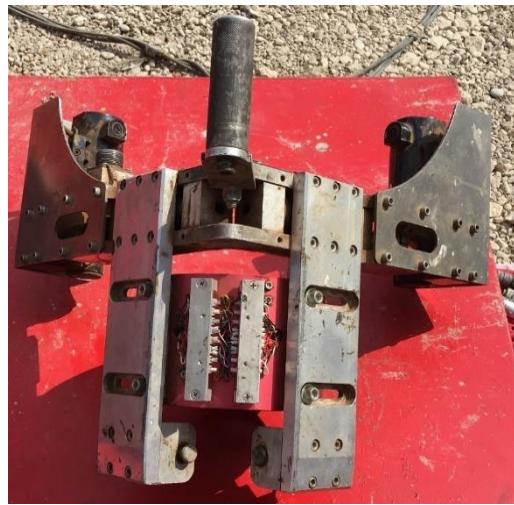
Slika 3-15. Pogon ispitne glave (CROSCO, 2019)

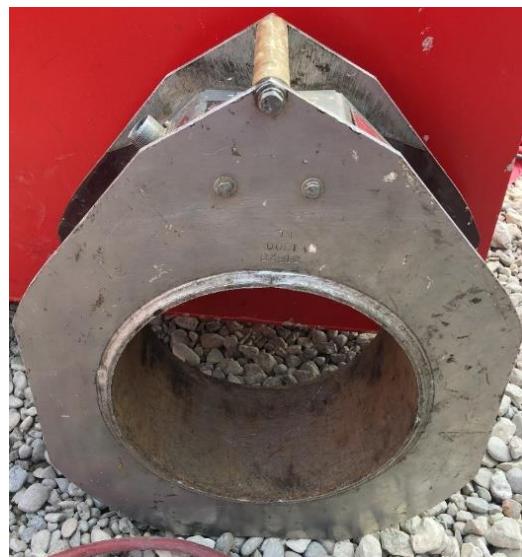
Slika 3-16. Magnetizirajuća istosmjerna zavojnica (CROSCO, 2019)

Magnetizirajuća istosmjerna zavojnica je snažna istosmjerna zavojnica koja magnetizira vodljivi materijal koji se ispituje - bušaće šipke (slika 3-16.). Zavojnica se postavlja na ispitnu glavu s detektorima. Istosmjernom strujom zavojnice upravlja se s ranije spomenute elektroničke konzole.

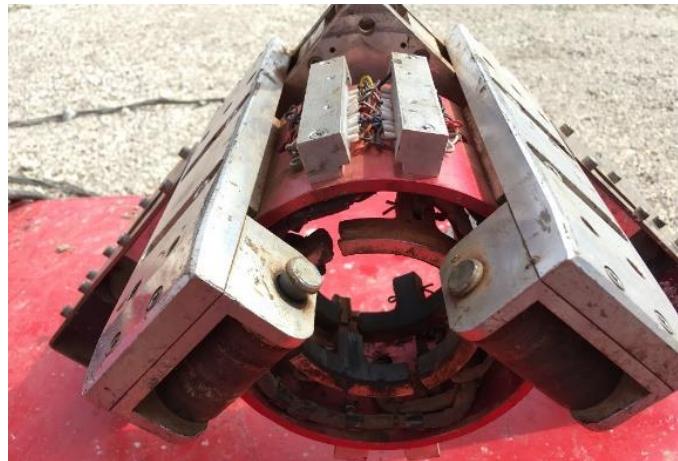
Slika 3-17. Ispitna glava sa senzorima (CROSCO, 2019)

Ispitna glava sadrži osam senzora ili detektora koji služe za otkrivanje bilo kakve promjene u magnetskom polju ako se tijekom inspekcije najde na nedostatke poput poprečne pukotine ili gubitka debljine stijenke (slika 3-17.).

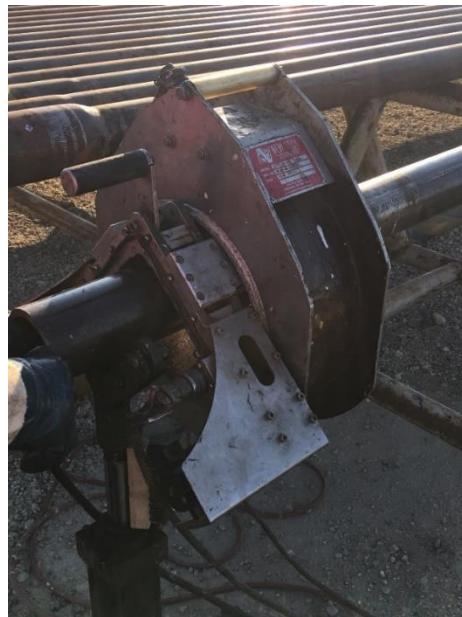
Slika 3-18. Pregled tijela bušaće šipke elektromagnetskom metodom (CROSCO, 2019)

Nesavršenosti se mogu detektirati prolaskom magnetizirane bušaće šipke kroz nepomičnu zavojnicu ili prolaskom pomične zavojnice oko nepomičnih šipki. Veličina sastavljene opreme koja se koristi pri pregledu ovisit će o veličini cijevi koja se pregledava (slika 3-18.).

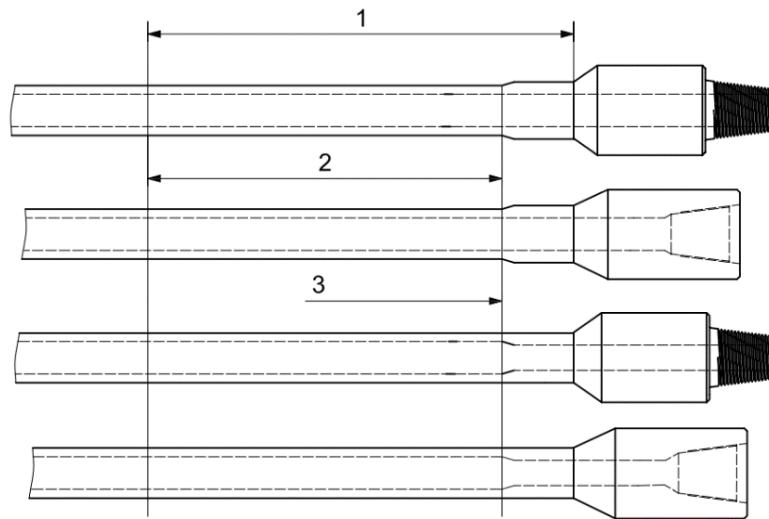
- 1 - duljina kritičnog dijela cijevi iznosi 660 mm (26") od ruba spojnica i ojačanja ili do zadnjeg traga klinova, koja god je duljina veća
- 2 - efektivna duljina za ultrazvučni pregled
- 3 - završetak ojačanja

Slika 3-19. Kritične udaljenosti na cijevi (API RP 7G-2, 2009)

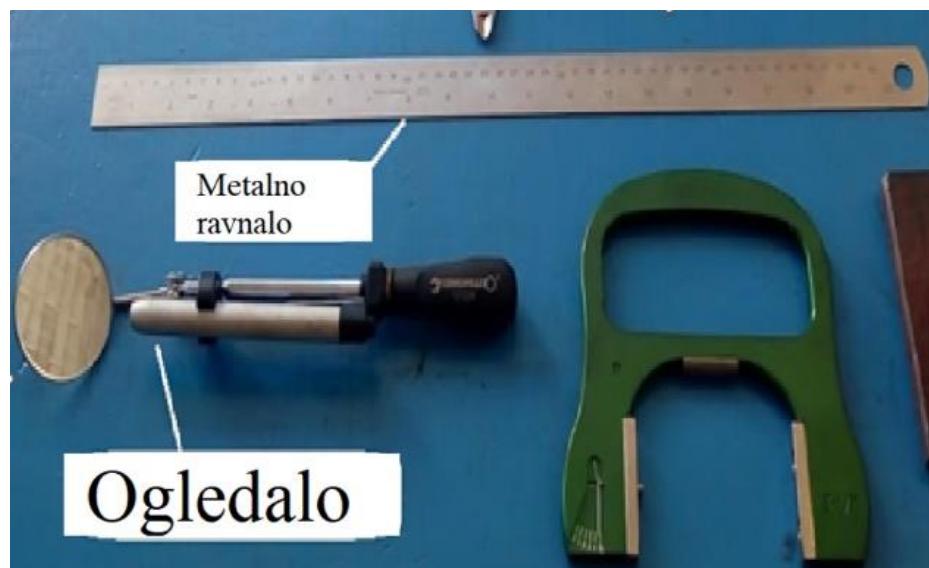
Slika 4-1. Korištena oprema za vizualni pregled spojnica bušačih šipki (CROSCO, 2019)

Oprema uključuje metalno ravnalo, kalibre za navoje, ogledalo i opremu za osvjetljavanje unutrašnjosti cijevi (slika 4-1. i 4-2.).

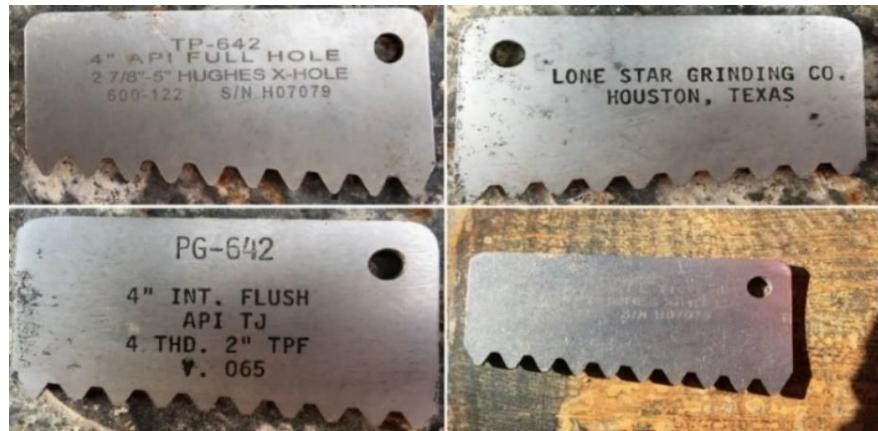
Slika 4-2. Kalibri za navoje korišteni kod vizualnog pregleda spojnica bušaćih šipki (CROSCO, 2019)

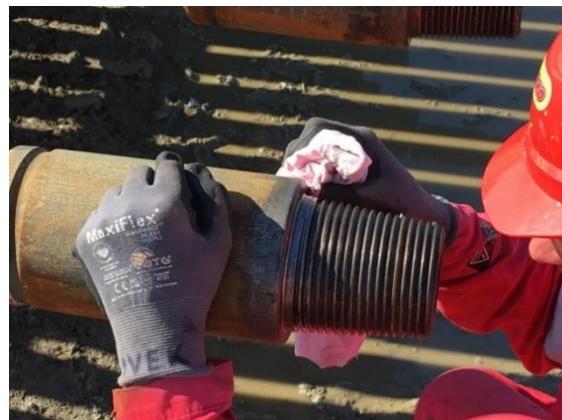
Slika 4-3. Traženje oštećenja i nedostataka kod vizualnog pregleda spojnica bušaćih šipki (CROSCO, 2019)

Bušača šipka se okreće za jedan krug uz istovremeno promatranje brtvenih površina, navoja i skošenja s ciljem uočavanja bilo kakvih oštećenja (slika 4-3.).

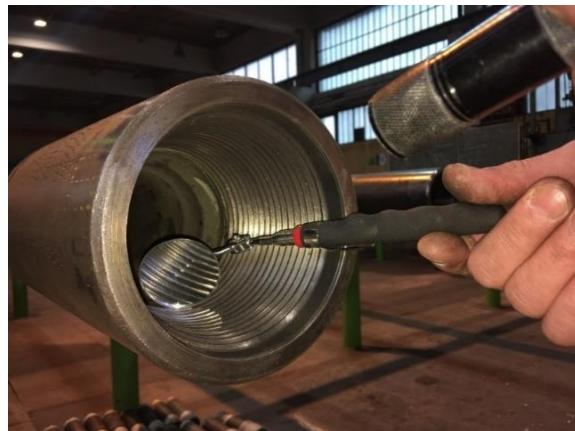
Slika 4-4. Traženje udubljenja vizualnom metodom (CROSCO, 2019)

Zatim se pregledavaju brtvene površine za otkrivanje bilo kakvog udubljenja zato što ona predstavljaju opasnost curenja fluida kroz spoj (slika 4-4.).

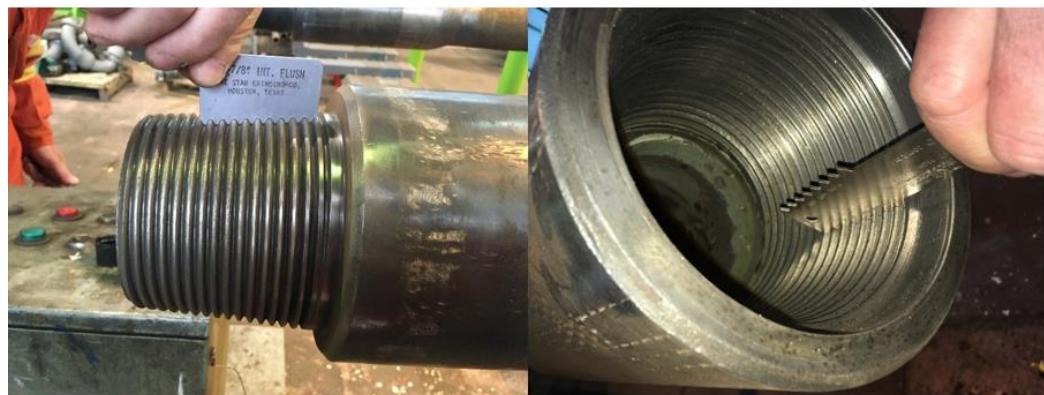
Slika 4-5. Provjera istrošenosti navojnih spojeva pomoću kalibra (CROSCO, 2019)

Provjera istrošenosti navoja izvodi se kalibrima za navoje na način da se promatra vidljiva svjetlost između kalibra i profila navoja. Svaki navoj se provjerava najmanje dvaput s razmakom od 90° (slika 4-5.). Najbolje bi bilo kontinuirano provjeravati navoj cijelim obodom. Sve nesavršenosti i zazori se procjenjuju i označavaju na temelju uputstava propisanih API dokumentom.

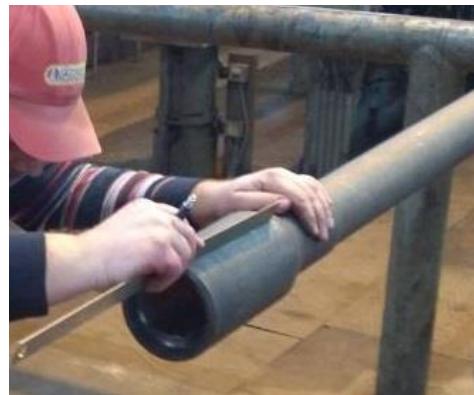
Slika 4-6. Provjera napuhnutošti i bubrenja spojnice bušaće šipke (CROSCO, 2019)

Slijedi provjera vanjske površine spojnica od pukotina i drugih mehaničkih oštećenja, te provjera pomoću ravnala kojim se otkrivaju bubrenja i napuhnutošti, odnosno promjene u vanjskom promjeru spojnica (slika 4-6.).

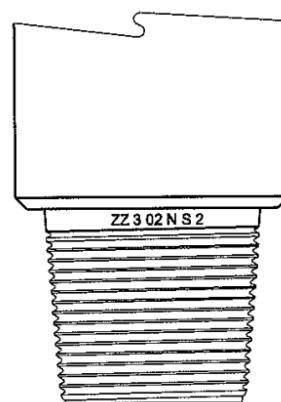
Slika 4-7. Oznake bušaće šipke kod korijena muškog navoja (API RP 7G-2, 2009)

Oznake težine i kvalitete čelika se trebaju provjeriti, one mogu biti smještene kod korijena muškog navoja ili u „okviru“ na vanjskoj strani muške spojnica i moraju odgovarati onima s radnog naloga (slike 4-7., 4-8., 4-9., 4-10.). Ako su obje oznake prisutne onda se one moraju poklapati. Ako nijedna oznaka nije prisutna, cijev treba odbaciti.

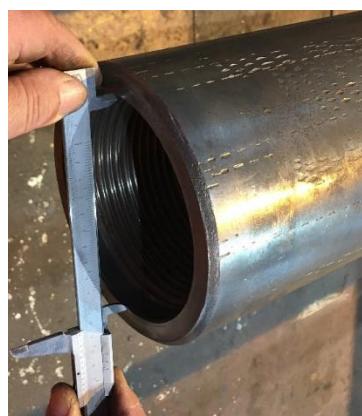
Slika 4-11. Mjerenje izlaznog promjera ženskog dijela spojnice (CROSCO, 2019)

Koristeći ravnalo ili pomično mjerilo mjeri se izlazni promjer (engl. *counterbore*) na dva mjesta razmaknuta 90° kako bi se otkrio najveći promjer (slika 4-11.). Vrijednost ne smije biti veća od onih navedenih u API uputama. Kao dodatna provjera, može se izmjeriti vanjski promjer spojnica. Vanjski promjer se mjeri na skošenju, zatim na udaljenosti od 51 mm (2") od skošenja. Ako je vanjski promjer izmijeren na skošenju veći za 0,79 mm (1/32") ili više od nominalne, spojnicu treba klasificirati kao otpad.

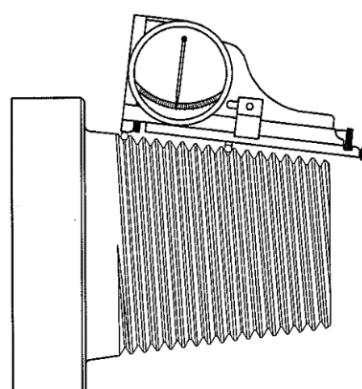
Slika 4-12. Provjera uspona muškog navoja (API RP 7G-2 , 2009)

Mjerač uspona se postavlja pomičnim ticalom u zadnji navoj pune dubine kraj ramena, a nepomični na pripadajućoj udaljenosti (slika 4-12.) Mjerač uspona okreće se oko nepomičnog ticala u kratkom luku sa svake strane. Mjerenje se radi još jedanput na razmaku od 90° u suprotnom smjeru od kazaljke na satu, a izmjerene vrijednosti ne smiju prelaziti + 0,152 mm (0,006") na 50,8 mm (2") duljine.

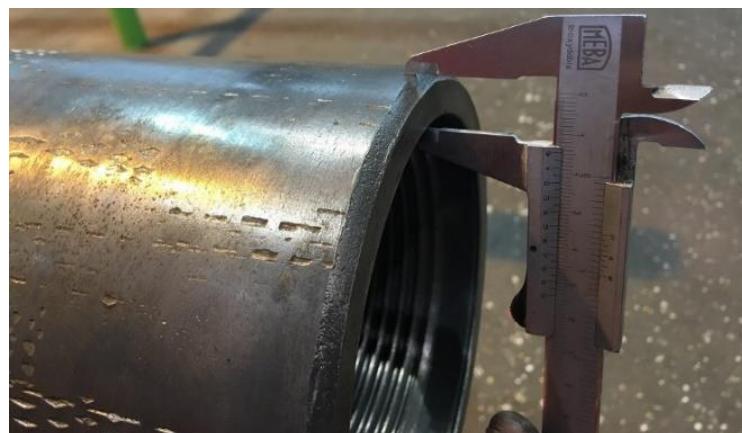
Slika 4-13. Mjerenje širine ramena ženske spojnice (CROSCO, 2019)

Ovim pregledom se radi provjera vanjskog promjera ženskog dijela spojnice zato što on predstavlja ključan čimbenik torzijske čvrstoće. Najmanji vanjski promjer utjecat će na klasifikaciju cijevi zbog toga što o njemu ovisi smanjenje torzijske čvrstoće cijevi. Isto vrijedi i za muški dio spojnica. Pomičnim mjerilom izmjerit će se vanjski promjer ženske i muške spojnica na udaljenosti 25 mm (1“) od brtvene površine barem dvaput na razmaku od 90° i prema tome će se cijev klasificirati. Ženska spojница vizualno se pregledava radi uočavanja ekscentričnosti nastale trošenjem, a ukoliko je ekscentričnost prisutna, mjeri se najmanja širina ramena. Ovisno o širini ramena, cijev će se klasificirati prema uputama API dokumenta.

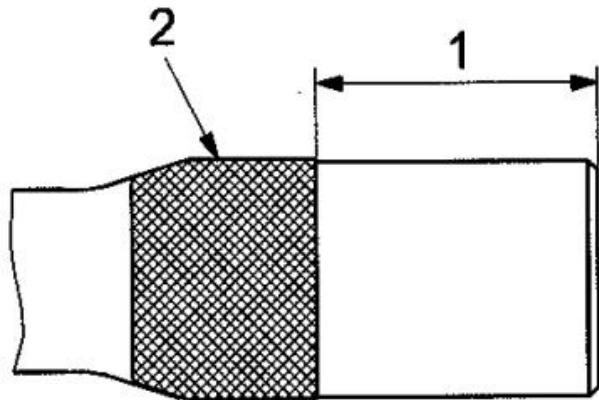
1 – dio spojnice za obuhvat kliještim

2 – dio spojnice ojačan tvrdim metalom

Slika 4-14. Prikaz dijelova spojnice (API RP 7G-2, 2009)

4-15.) plus 25 mm (1"). Preporučeno je da se kliještim izbjegava dio spojnice ojačan tvrdim metalom zbog toga što se ulošci kliješta mogu oštetiti (slika 4-14.).

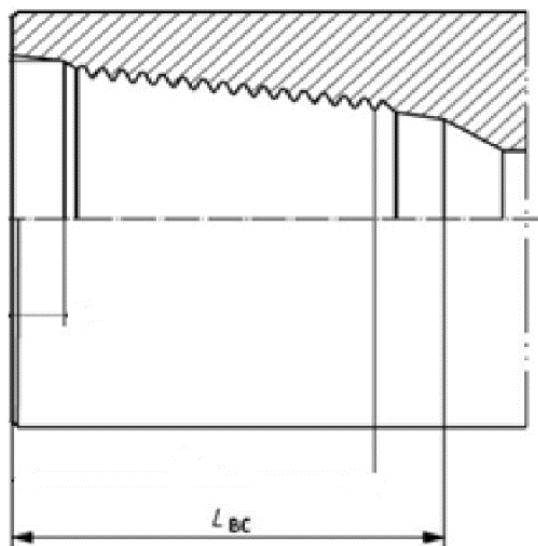
Slika 4-15. Prikaz duljine L_{BC} - dubina ženske spojnice (API RP 7G-2, 2009)

Duljina cijevi potrebna za obuhvat klijevima prema API dokumentu se definira kao dovoljno velika duljina koja će omogućiti puni kontakt uložaka (kajlica) klijeva i spojnice uz dodatni prostor kako bi osoblje moglo vizualno procijeniti hoće li dotezanje ili otpuštanje biti sigurno. Sam postupak mjerenja se radi tako da se provjerava hoće li duljina od ruba vanjskog konusa do brtvene površine biti jednak ili veći najmanjoj duljini za obuhvat klijevima (slika 4-16.). Najmanja duljina za obuhvat klijevima je određena kao 75% vrijednosti vanjskog promjera spojnica, ali ne manja od 102 mm (4“) kod muškog dijela spojnica, a kod ženskog ne smije biti manja od dubine ženske spojnica (duljina L_{BC} - slika

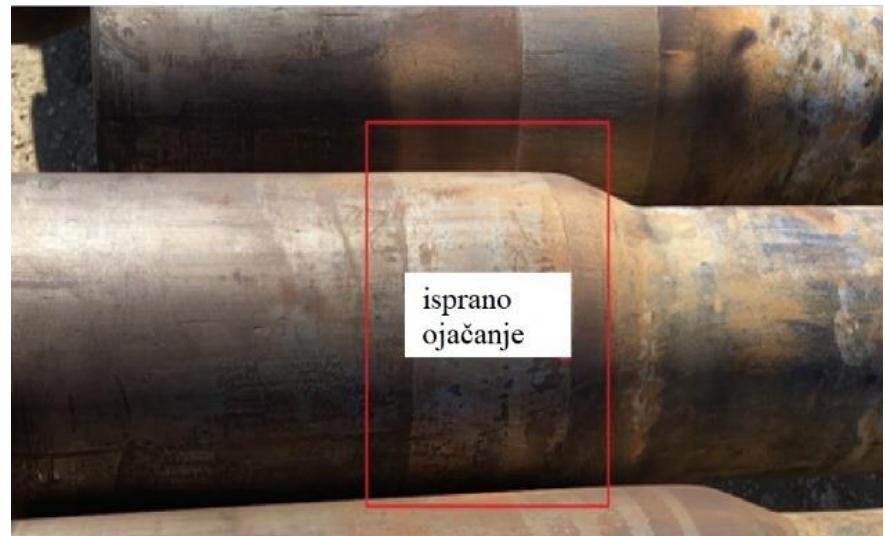
Slika 4-17. Isprano ojačanje (CROSCO, 2019)

Kod upotrebe volframova karbida, izrazito tvrdog i abrazivnog materijala, pukotine koje ulaze u temeljni materijal su dopuštene. Takvo ojačanje podliježe opasnosti od prevelike poroznosti i ispiranja ojačanog dijela (slika 4-17.). Isto tako provjerava se na uzdignuća u odnosu na okolno područje koja predstavljaju razlog za odbacivanje (slika 4-18.).

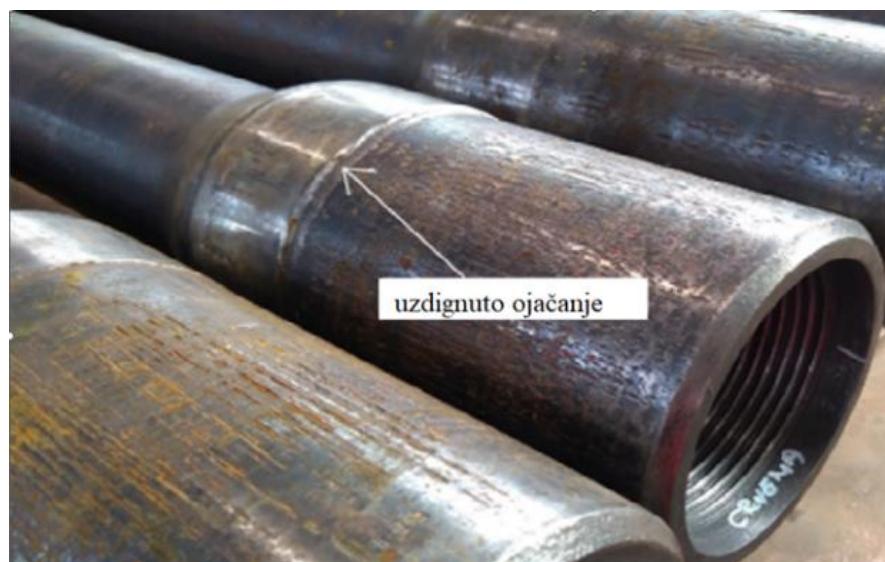
Slika 4-18. Uzdignuće ojačanja (CROSCO, 2019)
