**Undergraduate thesis / Završni rad**

**PREGLED BUŠAĆIH ŠIPKI**

Završni rad

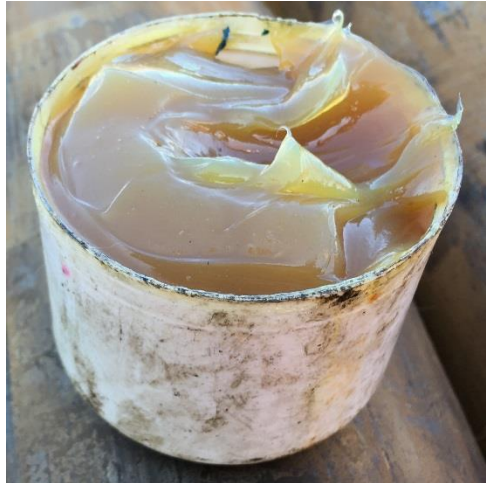
**Slika 3-11.** Kontaktno sredstvo (CROSCO, 2019)

pretvornika, električnog kabela i baterije (slika 3-10.). Kako bi se omogućio prijenos ultrazvuka u cijev, koristi se kontaktno sredstvo (slika 3-11.). Kontaktno sredstvo mora biti očišćeno od zagađivača koji mogu utjecati na osjetljivost mjerenja ili interpretaciju mjerenja. Ako neće biti štetno za površinu cijevi u kontaktno sredstvo se mogu dodati glicerini, antifriz, inhibitor korozije i omekšivač vode. Odgovarajuća viskoznost sredstva će osigurati da zrak ne ulazi u prostor između kontaktnog sredstva i površine cijevi, a time se izbjegava potreba za jačim pritiskanjem mjernog pretvornika na površinu cijevi i potencijalno oštećivanje opreme. Mjerenje se provodi u području gdje je metodom mjerenja vanjskog promjera ustanovljeno smanjenje promjera, a to bi moglo predstavljati mjesto smanjenja debljine stijenke. Ako mjerenjem vanjskog promjera nije zabilježeno smanjenje promjera cijevi, ultrazvučno mjerenje se obavlja otprilike na sredini cijevi. Radi se veći broj mjerenja kako bi se pronašla najmanja debljina stijenke. Pri svakom mjerenju treba zabilježiti stabilno očitavanje u trajanju od najmanje tri sekunde, a zatim se izmjerene vrijednosti uspoređuju s najmanjom dopuštenom.

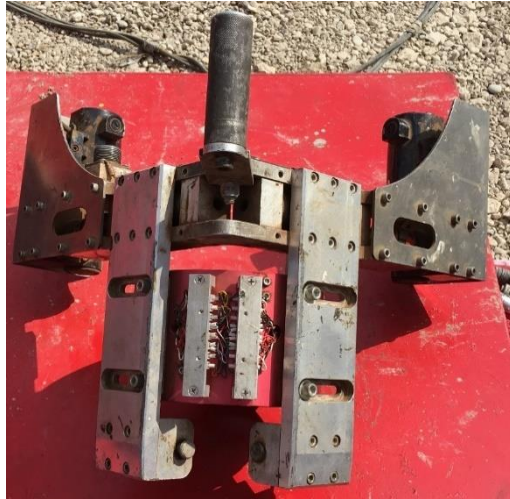
**Slika 3-15.** Pogon ispitne glave (CROSCO, 2019)

Upravljačka elektronička konzola sadrži elektroničku opremu koja prikuplja signale iz ispitne glave i pretvara te signale u podatke u stvarnom vremenu na papirnatom grafikonu. Pogon ispitne (putujuće) glave s istosmjernim motorom pokreće putujuću glavu i magnetizirajuću zavojnicu (slika 3-15.).

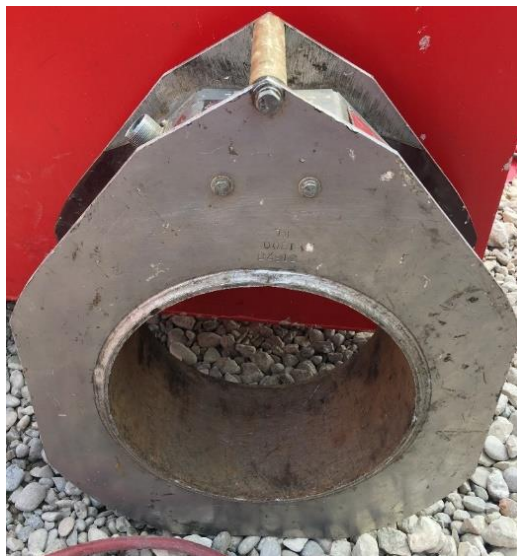
**Slika 3-16.** Magnetizirajuća istosmjerna zavojnica (CROSCO, 2019)

Magnetizirajuća istosmjerna zavojnica je snažna istosmjerna zavojnica koja magnetizira vodljivi materijal koji se ispituje - bušaće šipke (slika 3-16.). Zavojnica se postavlja na ispitnu glavu s detektorima. Istosmjernom strujom zavojnice upravlja se s ranije spomenute elektroničke konzole.

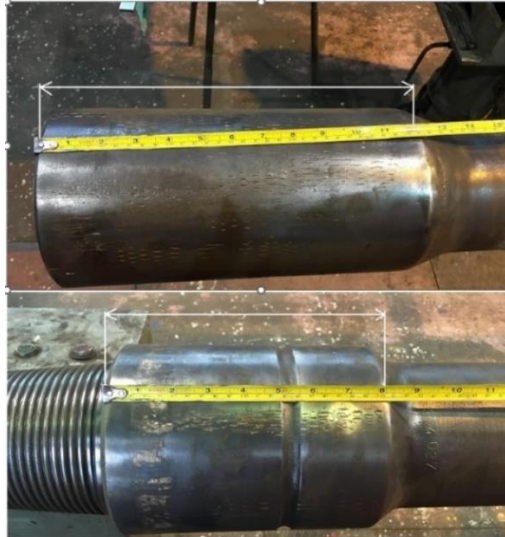
**Slika 4-16.** Mjerenje dijela za obuhvat kliještima na ženskom i muškom dijelu spojnice (CROSCO, 2019)
