# Pregled bušaćih šipki

**Undergraduate thesis / Završni rad**

SVEUČILIŠTE U ZAGREBU  
RUDARSKO-GEOLOŠKO-NAFTNI FAKULTET  
Preddiplomski studij naftnog rudarstva

**PREGLED BUŠAĆIH ŠIPKI**

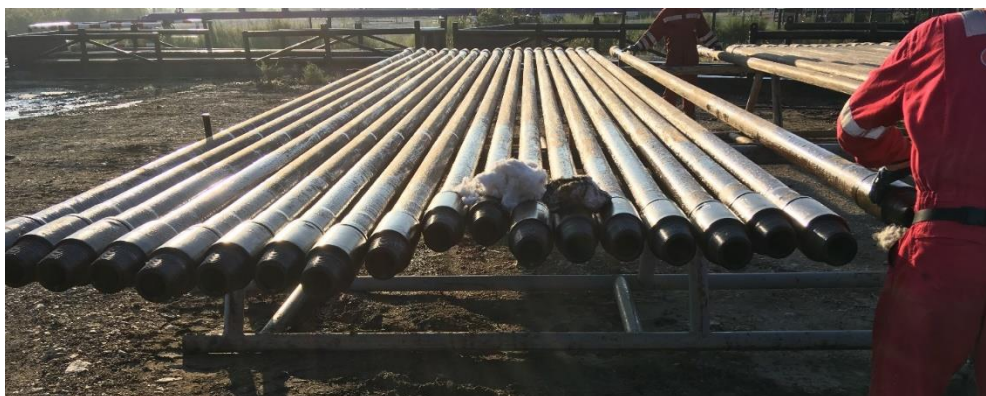
**Slika 3-1.** Pravilno poredane bušaće šipke s dovoljnim razmakom između njih da ih se može okretati za puni krug tijekom pregleda (CROSCO, 2019)

Vlasnik alata ili operator osigurava lokaciju na kojoj se vrši pregled alata, a to se radi na stalcima ili stolu dovoljno visokom da se to može pravilno obaviti (slika 3-1.). Bušaće šipke moraju biti složene jedna do druge s dovoljnim razmakom između da ih je moguće okretati za 360 stupnjeva tijekom pregleda. Ako ti preduvjeti nisu ispunjeni, kvalitetan pregled neće biti moguć. Zaštitne kape (štitinici spojnice) moraju biti pripremljene kako bi ih se postavilo na navojne spojeve nakon pregleda.

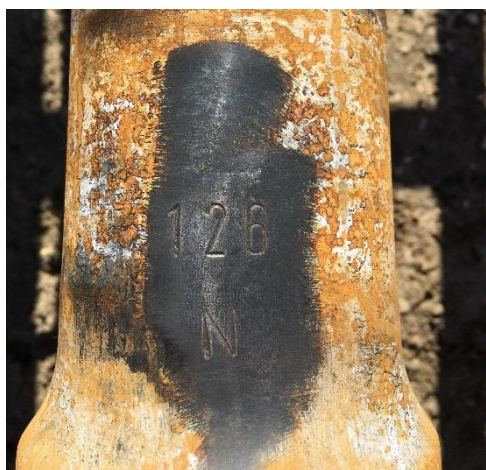
**Slika 3-2.** Serijski broj utisnut na šipku (API RP 7G-2, 2009)

Trajne se oznake utiskuju na vanjskom konusu muške spojnice ( $35^\circ$  ili  $18^\circ$ ) ili u nekom drugom području spojnice gdje su naprezanja i mogućnost oštećivanja manji.

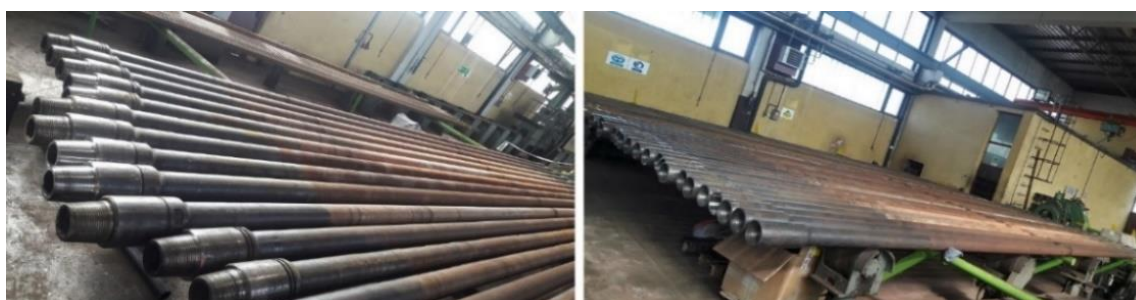
**Slika 3-4.** Cijevi odgovarajuće poslagane za provođenje vizualne kontrole (CROSCO, 2019)

Tijelo bušaće šipke vizualno se pregledava duž cijele vanjske površine od ojačanja na jednoj do ojačanja na drugoj strani cijevi uz okretanje kako bi cijela površina bila pregledana. Prije početka vizualnog pregleda potrebno je cijevi odgovarajući poslagati (slika 3-4.) i očistiti od prisutnih nečistoća koje bi mogle omesti pregled. To se radi kako bi se otkrila udubljenja, pukotine, rupe, urezi, savijenost cijevi i drugi vidljivi nedostaci, odnosno kako bi se utvrdilo opće stanje površina alatke. Unutarnje površine tijela cijevi moraju se pregledati sa svakog kraja kako bi se otkrile rupe, oštećenja od erozije i slično. Unutarnjim pregledom nastoji se ustanoviti i stanje unutarnje zaštitne plastične prevlake, ako ona postoji. Ukoliko unutarnja prevlaka postoji, pregledom će se ustanoviti postotak prevlake koji nedostaje ili koji nije zalijepljen za cijev. Stanje unutarnje zaštitne plastične prevlake ne

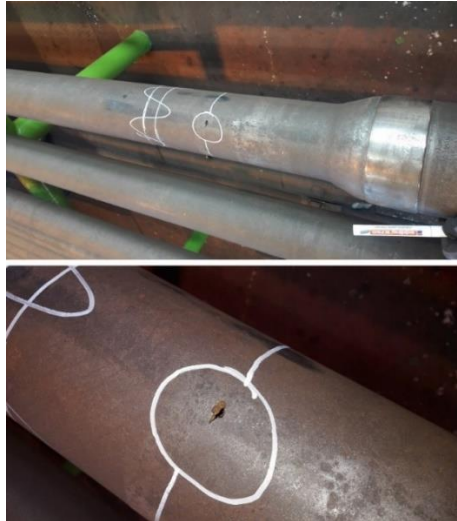
**Slika 3-5.** Označavanje vizualno otkrivenih oštećenja (CROSCO, 2019)

Oprema koja se koristi pri kontroli uključuje odgovarajući flomaster (marker) ili kredu (boja krede ili flomastera nije važna, ali flomaster ne bi trebao biti trajni) i izvor svjetlosti ukoliko se pregled obavlja u radionici. Koristi se u svrhu lakšeg označavanja i naknadnog uočavanja oštećenja i nedostataka tijekom nadolazećih aktivnosti ili zahvata na alatki koja se pregledava i kako bi se omogućila jednostavna i brza korelacija kad se oštećenja otkriju nekom drugom metodom pregleda.

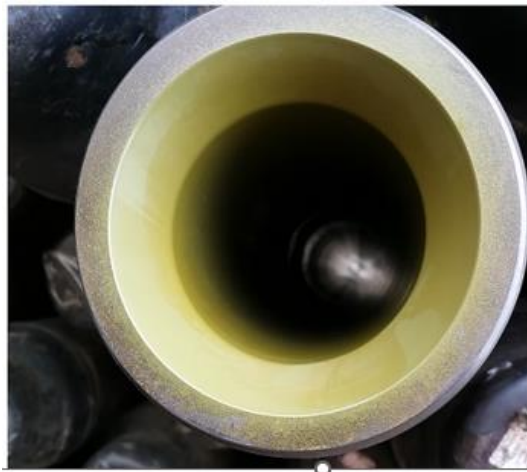
**Slika 3-6.** Prikaz provjere unutarnje zaštitne plastčne prevlake (CROSCO, 2019)

koristi se za klasifikaciju cijevi zato što to ne utječe na radne sposobnosti bušaće cijevi i stoga nije uključeno u kriterije klasifikacije, ali se o tome informira vlasnik. Kriterij prihvatljivosti za oštećenje unutarnjih plastičnih prevlaka potrebno je utvrditi s vlasnikom prije samog pregleda.

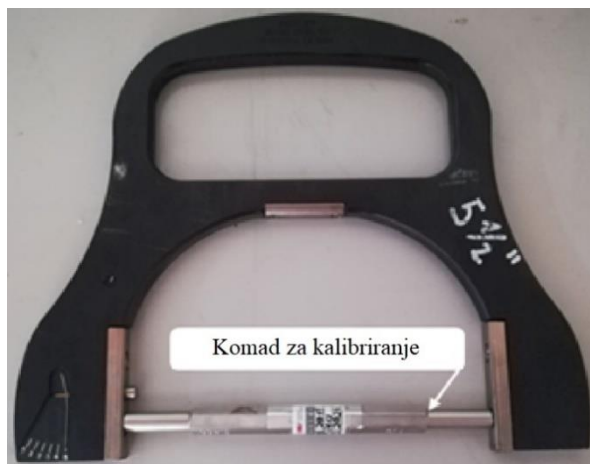
**Slika 3-7.** „Go-no go“ mjerilo i komad za kalibriranje (CROSCO, 2019)

„Go-no go“ pomično mjerilo kalibrira se uz pomoć komada za kalibriranje (slika 3-7.). Njegova duljina se provjerava koristeći pomično mjerilo. Duljina komada za kalibriranje treba iznositi 0,79 mm +/- 0,13 mm (0,031“ +/- 0,005“) manje od nominalnog promjera tijela cijevi.

Mjerilo se kalibrira na početku svakog pregleda, pri promjeni inspektora, nakon stanke, ako dođe do mehaničkog udaranja u mjerilo i slično. Na taj način se pogreška kod mjerenja svodi na najmanju moguću mjeru.

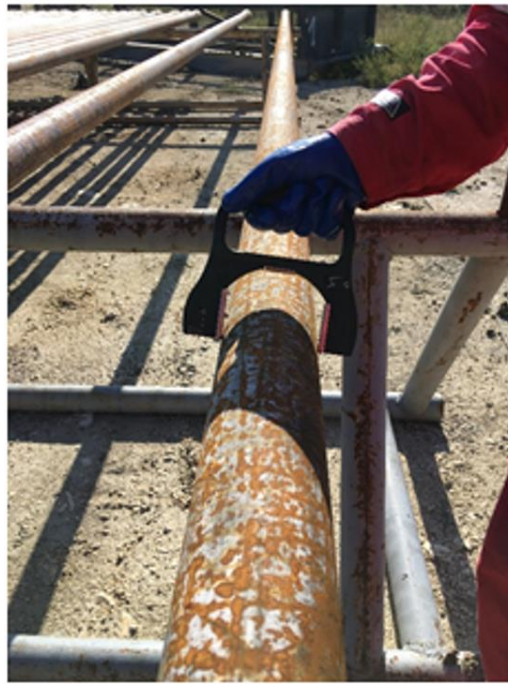
**Slika 3-8.** Mjerenje vanjskog promjera tijela cijevi „Go - no go“ mjerilom (CROSCO, 2019)

tijela cijevi od ojačanja do ojačanja, a cijev prije početka pregleda mora biti očišćena od nečistoća. Nakupine isplake, kamenac ili neki drugi oblik nečistoća na tijelu cijevi mogao bi utjecati na preciznost mjerenja. Kod povlačenja mjerila, ticala treba čvrsto pritisnuti uz cijev, a cijev okretati za 180° kako bi se odredilo najveće smanjenje promjera. Ovakvom metodom se vrlo brzo i jednostavno lociraju područja na tijelu cijevi gdje je promjer smanjen za 0,79 mm ili više. Ako mjerač ne može svojim ticalima obuhvatiti cijev, onda je smanjenje promjera manje od 0,79 mm, ako može, mjerilo je naišlo na područje smanjenog promjera. Područje najvećeg smanjenja vanjskog promjera obično se označava kredom, oznakom X (slika 3-9.). Ako je to moguće, utvrđuje se uzrok tog smanjenja promjera. Radi li se o istrošenosti ili je do smanjenja promjera došlo djelovanjem naprezanja.

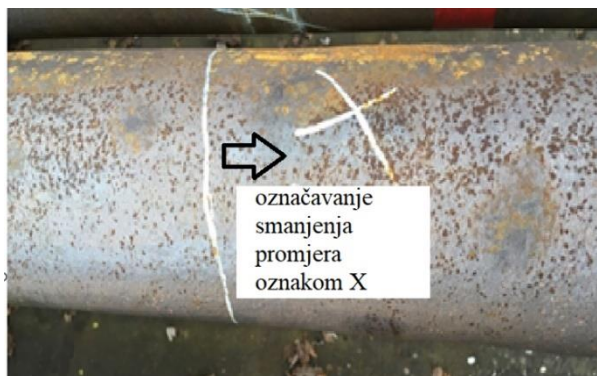
**Slika 3-9.** Označavanje područja najvećeg smanjenja promjera oznakom X (CROSCO, 2019)

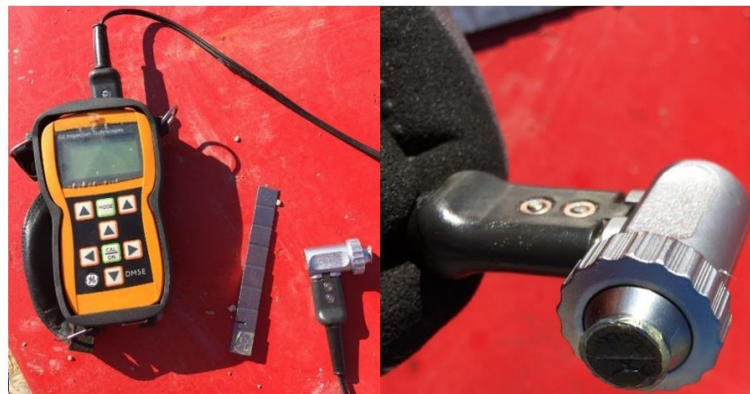
**Slika 3-10.** Ultrazvučni mjerač (CROSCO, 2019)

pretvornika, električnog kabela i baterije (slika 3-10.). Kako bi se omogućio prijenos ultrazvuka u cijev, koristi se kontaktno sredstvo (slika 3-11.). Kontaktno sredstvo mora biti očišćeno od zagađivača koji mogu utjecati na osjetljivost mjerenja ili interpretaciju mjerenja. Ako neće biti štetno za površinu cijevi u kontaktno sredstvo se mogu dodati glicerini, antifriz, inhibitor korozije i omekšivač vode. Odgovarajuća viskoznost sredstva će osigurati da zrak ne ulazi u prostor između kontaktnog sredstva i površine cijevi, a time se izbjegava potreba za jačim pritiskanjem mjernog pretvornika na površinu cijevi i potencijalno oštećivanje opreme. Mjerenje se provodi u području gdje je metodom mjerenja vanjskog promjera ustanovljeno smanjenje promjera, a to bi moglo predstavljati mjesto smanjenja debljine stijenke. Ako mjerenjem vanjskog promjera nije zabilježeno smanjenje promjera cijevi, ultrazvučno mjerenje se obavlja otprilike na sredini cijevi. Radi se veći broj mjerenja kako bi se pronašla najmanja debljina stijenke. Pri svakom mjerenju treba zabilježiti stabilno očitavanje u trajanju od najmanje tri sekunde, a zatim se izmjerene vrijednosti uspoređuju s najmanjom dopuštenom.

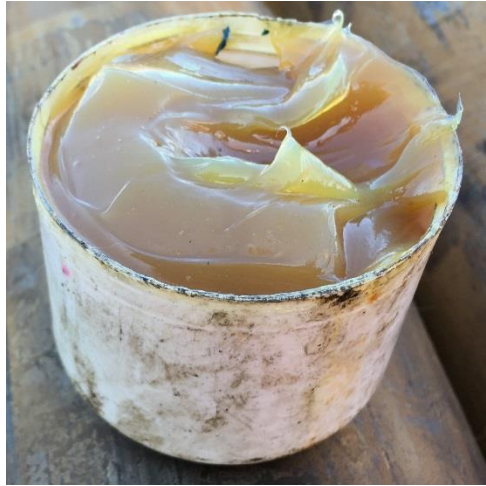
**Slika 3-11.** Kontaktno sredstvo (CROSCO, 2019)

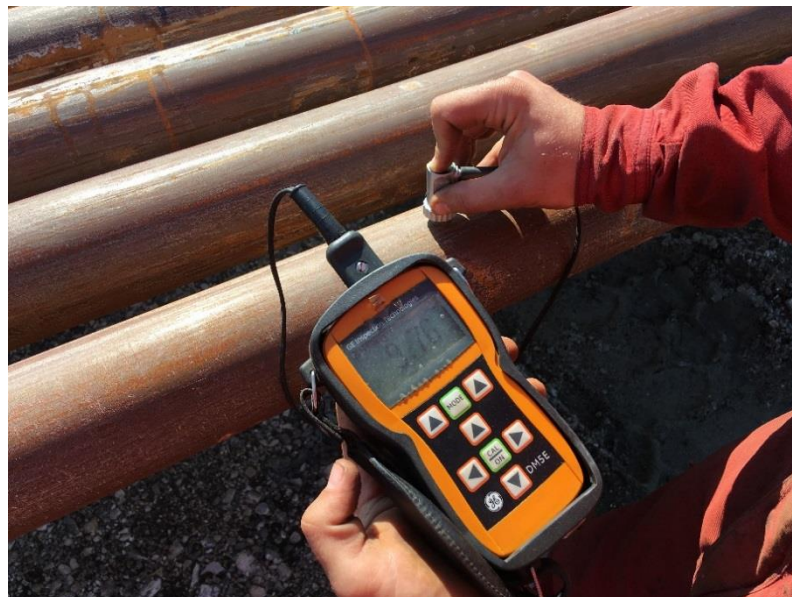
**Slika 3-13.** Mjerenje debljine stijenke ručnom ultrazvučnom metodom (CROSCO, 2019)

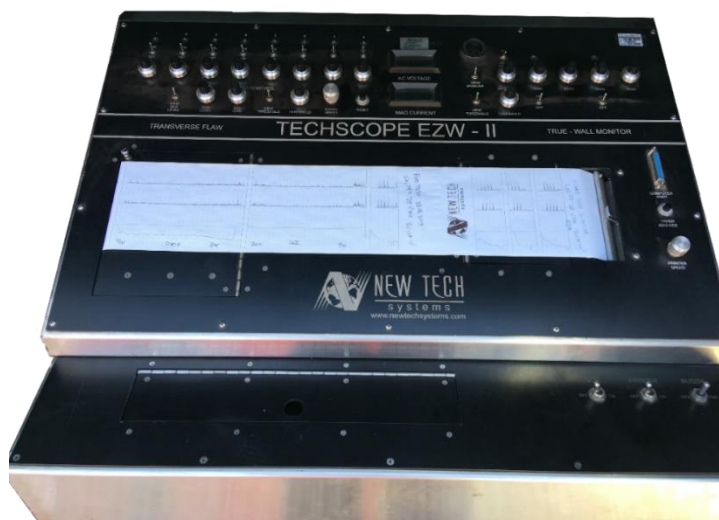
**Slika 3-14.** Upravljačka konzola (CROSCO, 2019)

Glavna oprema kod provođenja ove vrste pregleda uključuje upravljačku konzolu (slika 3-14.), pogon ispitne glave, magnetizirajuću istosmjernu zavojnicu i senzore smještene na ispitnoj glavi.

Upravljačka elektronička konzola sadrži elektroničku opremu koja prikuplja signale iz ispitne glave i pretvara te signale u podatke u stvarnom vremenu na papirnatom grafikonu. Pogon ispitne (putujuće) glave s istosmjernim motorom pokreće putujuću glavu i magnetizirajuću zavojnicu (slika 3-15.).

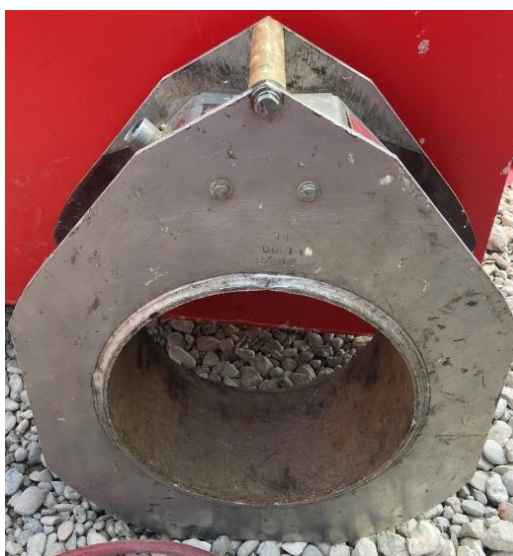
**Slika 3-16.** Magnetizirajuća istosmjerna zavojnica (CROSCO, 2019)

Magnetizirajuća istosmjerna zavojnica je snažna istosmjerna zavojnica koja magnetizira vodljivi materijal koji se ispituje - bušaće šipke (slika 3-16.). Zavojnica se postavlja na ispitnu glavu s detektorima. Istosmjernom strujom zavojnice upravlja se s ranije spomenute elektroničke konzole.

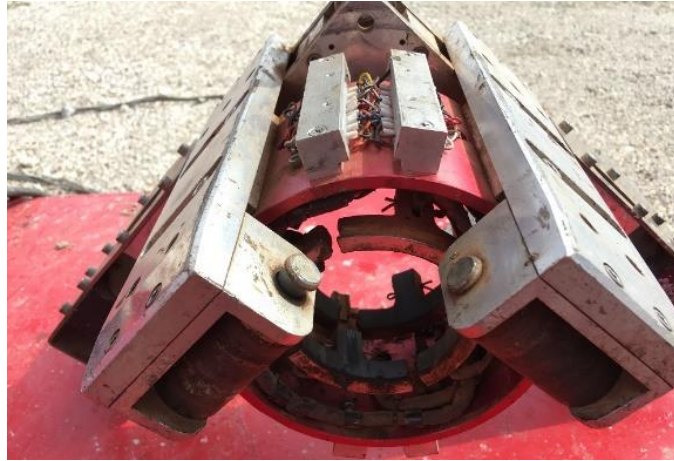
**Slika 3-17.** Ispitna glava sa sensorima (CROSCO, 2019)

Ispitna glava sadrži osam senzora ili detektora koji služe za otkrivanje bilo kakve promjene u magnetskom polju ako se tijekom inspekcije naiđe na nedostatke poput poprečne pukotine ili gubitka debljine stijenke (slika 3-17.).

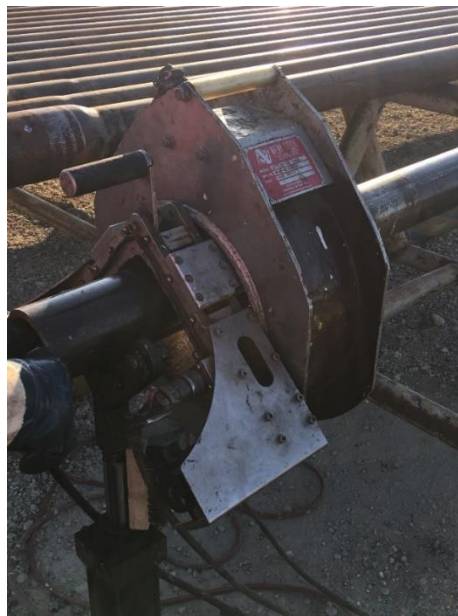
**Slika 3-18.** Pregled tijela bušaće šipke elektromagnetskom metodom (CROSCO, 2019)

Nesavršenosti se mogu detektirati prolaskom magnetizirane bušaće šipke kroz nepomičnu zavojnicu ili prolaskom pomične zavojnice oko nepomičnih šipki. Veličina sastavljene opreme koja se koristi pri pregledu ovisit će o veličini cijevi koja se pregledava (slika 3-18.).

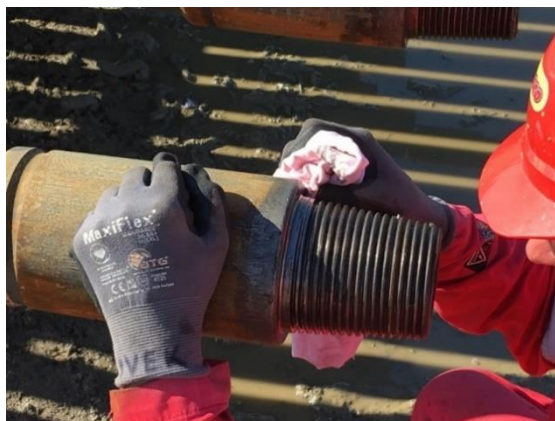
**Slika 4-3.** Traženje oštećenja i nedostataka kod vizualnog pregleda spojnica bušaćih šipki (CROSCO, 2019)

Bušaća šipka se okreće za jedan krug uz istovremeno promatranje brtvenih površina, navoja i skošenja s ciljem uočavanja bilo kakvih oštećenja (slika 4-3.).

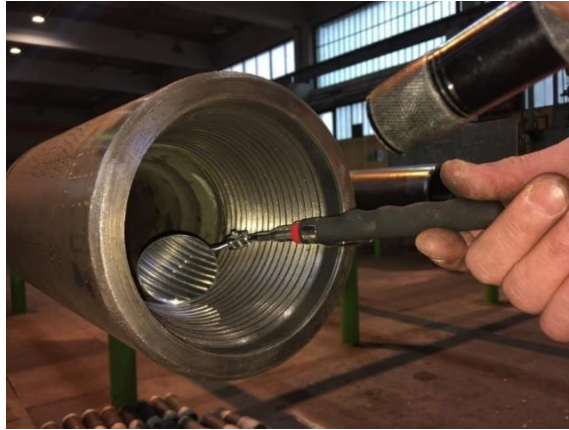
**Slika 4-4.** Traženje udubljenja vizualnom metodom (CROSCO, 2019)

Zatim se pregledavaju brtvene površine za otkrivanje bilo kakvog udubljenja zato što ona predstavljaju opasnost curenja fluida kroz spoj (slika 4-4.).

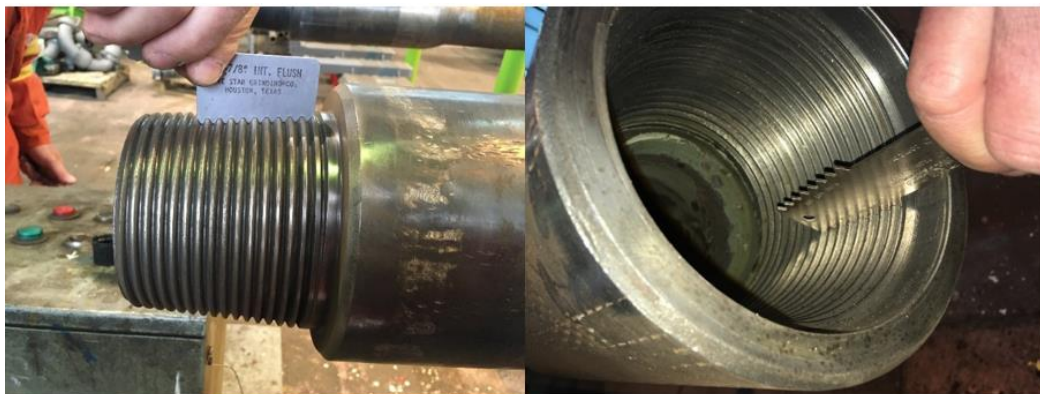
**Slika 4-5.** Provjera istrošenosti navojnih spojeva pomoću kalibra (CROSCO, 2019)

Provjera istrošenosti navoja izvodi se kalibrima za navoje na način da se promatra vidljiva svjetlost između kalibra i profila navoja. Svaki navoj se provjerava najmanje dvaput s razmakom od 90° (slika 4-5.). Najbolje bi bilo kontinuirano provjeravati navoj cijelim obodom. Sve nesavršenosti i zazori se procjenjuju i označavaju na temelju uputstava propisanih API dokumentom.

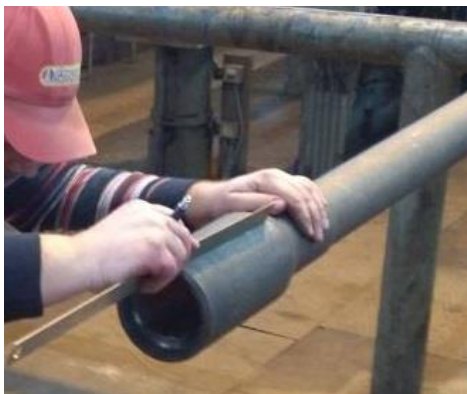
**Slika 4-6.** Provjera napuhnutosti i bubrenja spojnice bušaće šipke (CROSCO, 2019)

Slijedi provjera vanjske površine spojnice od pukotina i drugih mehaničkih oštećenja, te provjera pomoću ravnala kojim se otkrivaju bubrenja i napuhnutosti, odnosno promjene u vanjskom promjeru spojnice (slika 4-6.).

Ako ravnalo upućuje na znakove bubrenja, treba provjeriti izlazni promjer (*engl. counterbore*).

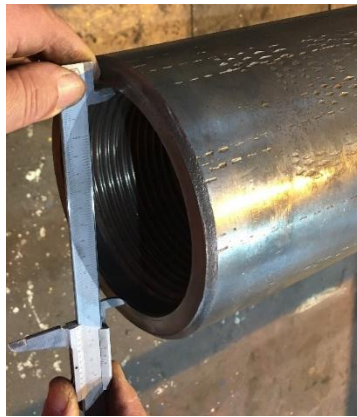
**Slika 4-11.** Mjerenje izlaznog promjera ženskog dijela spojnice (CROSCO, 2019)

Koristeći ravnalo ili pomično mjerilo mjeri se izlazni promjer (engl. *counterbore*) na dva mjesta razmaknuta  $90^\circ$  kako bi se otkrio najveći promjer (slika 4-11.). Vrijednost ne smije biti veća od onih navedenih u API uputama. Kao dodatna provjera, može se izmjeriti vanjski promjer spojnice. Vanjski promjer se mjeri na skošenju, zatim na udaljenosti od 51 mm (2") od skošenja. Ako je vanjski promjer izmjerjen na skošenju veći za 0,79 mm (1/32") ili više od nominalne, spojnicu treba klasificirati kao otpad.

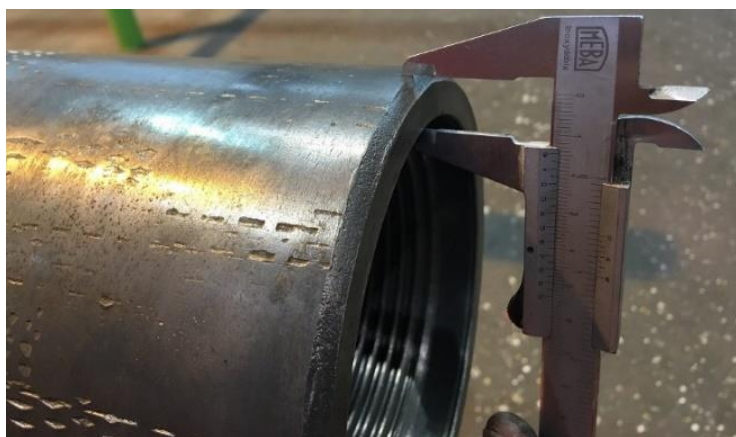
**Slika 4-13.** Mjerenje širine ramena ženske spojnice (CROSCO, 2019)

Ovim pregledom se radi provjera vanjskog promjera ženskog dijela spojnice zato što on predstavlja ključan čimbenik torzijske čvrstoće. Najmanji vanjski promjer utjecat će na klasifikaciju cijevi zbog toga što o njemu ovisi smanjenje torzijske čvrstoće cijevi. Isto vrijedi i za muški dio spojnice. Pomičnim mjerilom izmjerit će se vanjski promjer ženske i muške spojnice na udaljenosti 25 mm (1") od brtvene površine barem dvaput na razmaku od 90° i prema tome će se cijev klasificirati. Ženska spojnica vizualno se pregledava radi uočavanja ekscentričnosti nastale trošenjem, a ukoliko je ekscentričnost prisutna, mjeri se najmanja širina ramena. Ovisno o širini ramena, cijev će se klasificirati prema uputama API dokumenta.

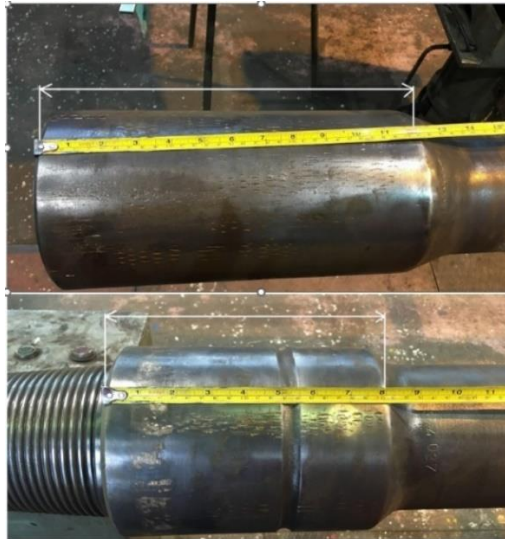
**Slika 4-16.** Mjerenje dijela za obuhvat kliještima na ženskom i muškom dijelu spojnice (CROSCO, 2019)

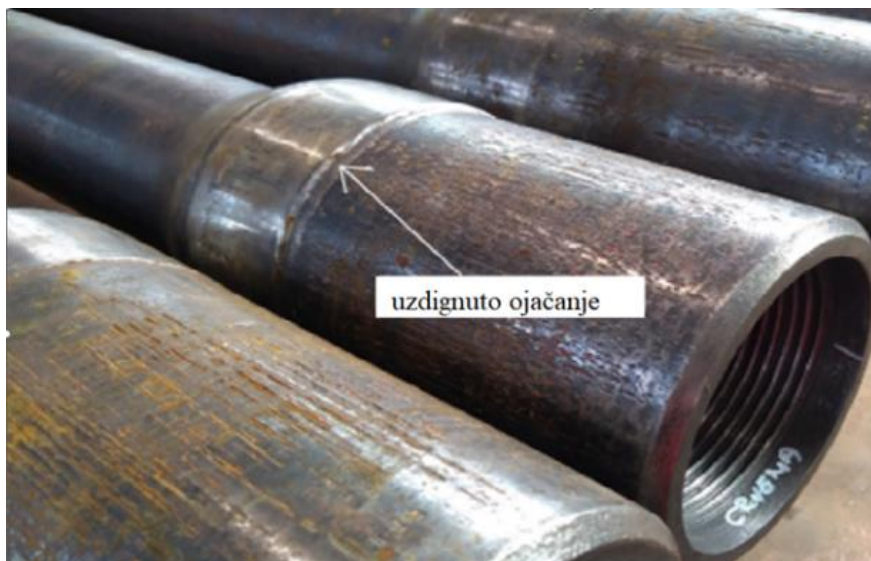
**Slika 4-18.** Uzdignuće ojačanja (CROSCO, 2019)

Kod upotrebe volframova karbida, izrazito tvrdog i abrazivnog materijala, pukotine koje ulaze u temeljni materijal su dopuštene. Takvo ojačanje podliježe opasnosti od prevelike poroznosti i ispiranja ojačanog dijela (slika 4-17.). Isto tako provjerava se na uzdignuća u odnosu na okolno područje koja predstavljaju razlog za odbacivanje (slika 4-18.).
