Undergraduate thesis / Završni rad

2023

SVEUČILIŠTE U ZAGREBU  
RUDARSKO-GEOLOŠKO-NAFTNI FAKULTET  
Preddiplomski studij naftnog rudarstva

**UZROCI OŠTEĆENJA ISPLAČNIH PUMPI**

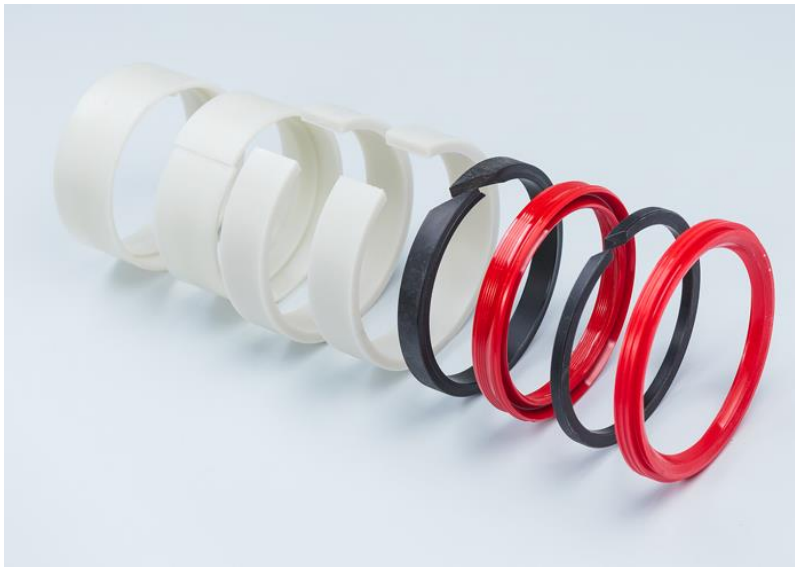
**Slika 3-5.** Brtveći elementi cilindra pumpe (MECHANICAL POWER INC, 2020)

Toplinskom obradom unutrašnjosti povećava se tvrdoća stijenke i na taj način se smanjuje utjecaj trošenja cilindra klipom. Trajnost cilindra velikim djelom ovisi o zračnosti između klipa i cilindra. Preporuke su da ta zračnost bude manja od 0,762 mm pri manjim tlakovima, a kod većih tlakova trebala bi biti manja od 1,194 mm (Matanović, 2013) Prostor između cilindra i tijela pumpe mora biti dobro zabrtvljen pa se iz tog razloga koriste brtvila cilindra (Slika 3-5.) koja se izrađuju, sa ili bez međuprstenova, od specijalnih materijala koji su u stanju podnositi velike tlakove. Stezanja brtvila obavljaju se prema preporukama proizvođača kako bi dobili što efikasnije brtvljenje bez gubljenja isplake. Provjera brtvila obavlja se svakodnevno, a ako postoji potreba za dotezanjem, ono se obavlja kada pumpa nije pod tlakom.

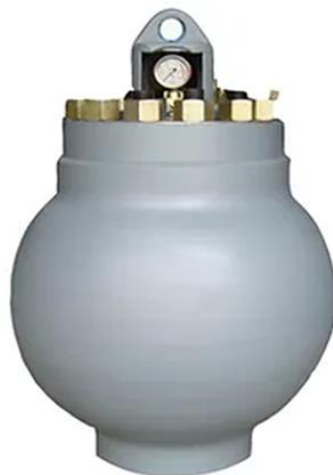
**Slika 3-8.** Kompenzacijska komora (CAMTOP SHANGHAI MACHINERY EQUIPMENT CO., n.d.)

Kompenzacijska komora (Slika 3-8.) služi da se ujednačava tlak u tlačnom vodu. Na taj način omogućava se ujednačenija dobava, tj. smanjuju se vibracije tlačnog voda i gibljivog crijeva te se osigurava jednolik tlak na mlaznicama dlijeta. Komora je punjena dušikom pod tlakom koji preporučuje proizvođač i ugrađuje se što bliže tlačnom ventilu pumpe.

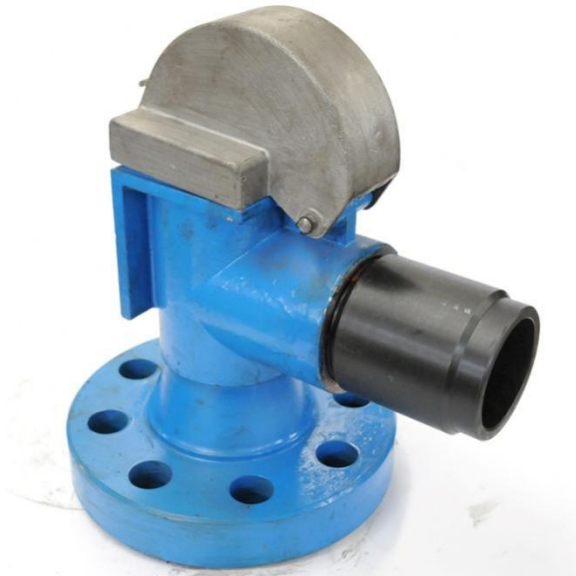
**Slika 3-9.** Sigurnosni ventil (OILDRILLINGCN, 2019)

Sigurnosni ventil (Slika 3-9.) se, isto kao i kompenzacijska komora, postavlja na tlači vod što bliže pumpi i on služi da zaštitu pumpe. Naime, dođe li do začepljenja u nekom djelu tlačnog voda ili na razini mlaznica dlijeta, pločica koja je atestirana na određen tlak puca i omogućava izlazak isplake iz tlačnog voda u usisni bazen pomoću odušnog voda i na taj način štiti pumpu od mogućih oštećenja.

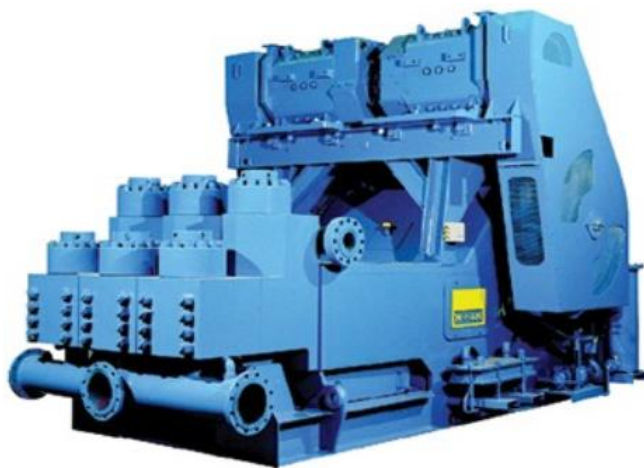
**Slika 7-1.** Trocilindrična jednoradna isplačna pumpa (Bejger i Piasecki, 2013)

Pumpe koje se koriste za bušenje na ovakvim lokacijama su trocilindrične jednoradne isplačne pumpe (Slika 7-1.) koje napajaju centrifugalne pumpe. Sustav se sastoji od četiri pumpe od kojih su 3 u radu, a jedna je pričuvna i spremna za početak rada u bilo kojem trenutku ako dođe do potrebe za gašenjem neke od pumpi u radu.
