# Numeričko modeliranje kolapsa pokrovnih naslaga na okršenoj vapnenačkoj podlozi

**NUMERIČKO MODELIRANJE KOLAPSA POKROVNIH NASLAGA NA  
OKRŠENOJ VAPNENAČKOJ PODLOZI**

Diplomski rad

## NUMERICAL MODELING OF COVER COLAPSE SINKHOLES – CASE STUDY

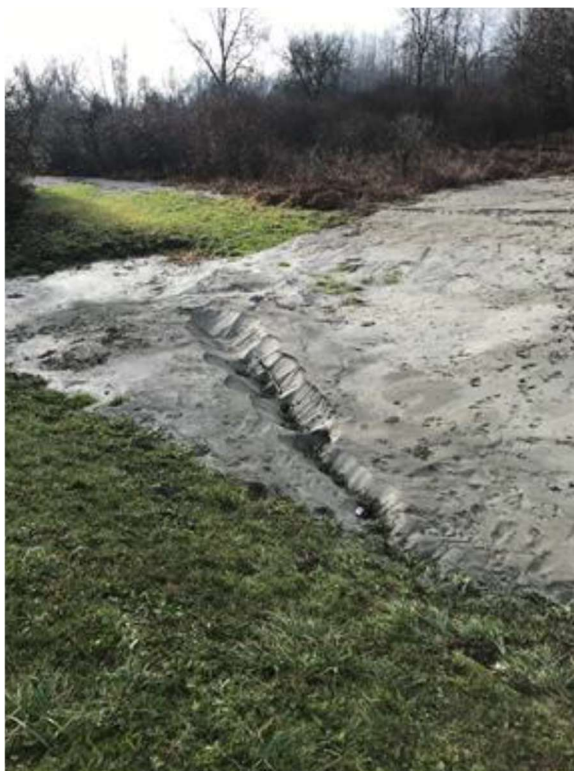
**Slika 3-3.** Likvefakcija na području Petrinje (Tomic i dr., 2021)

Petrinjski potres uzrokovao je niz geotehničkih problema, od kojih su manji likvefakcije na područjima u i oko Petrinje, Siska i Gline. Likvefakcija, samo je jedna od popratnih pojava jakih potresa, a definira se kao fenomen preobrazbe stabilnog i nosivog tla u gusto tekuće stanje u uvjetima visoke saturacije tla (Martinec, 2014). Primjer likvefakcije na području Petrinje prikazan je na slici 3-3.

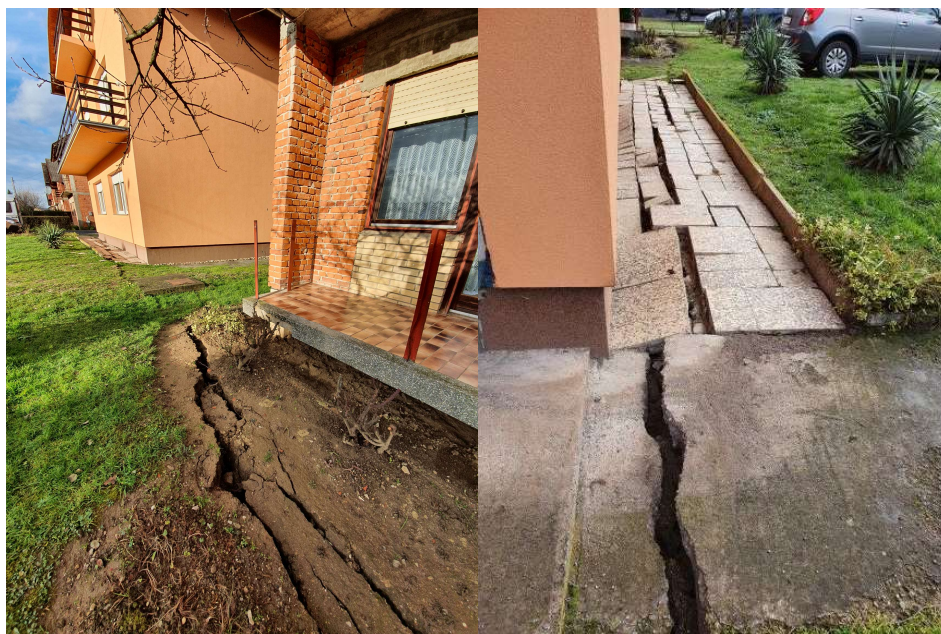
**Slika 3-4.** Pukotine u blizini objekata (Arhiva: Taus d.o.o., 2021)

Slijedeći problem su lateralne pukotine u tlu. Pukotine u tlu su uočene na cijelom području županije i često su prouzrokovale probleme na objektima. Došlo je do razmicanja i odvajanja dijelova građevina, pukotina na zidovima i temeljima te pukotina na opločnicima i cestama. Na slici 3-4 vidljiva je jedna takva pukotina koja se proteže kroz čak dva susjedna objekta.

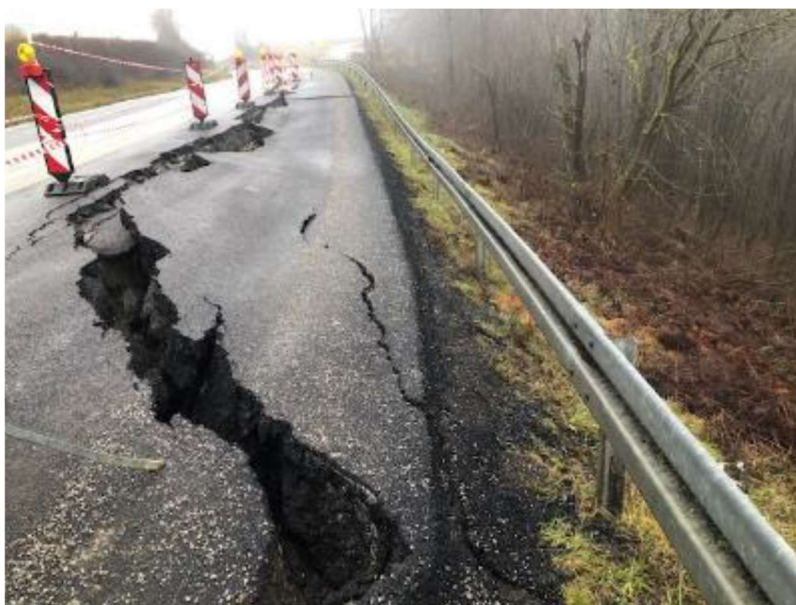
**Slika 3-5.** Oštećenje ceste prilikom klizanja tla uzrokovanog potresom (Tomic i dr., 2021)

Uslijed gubitka, odnosno smanjenja, posmične čvrstoće zbog dinamičkog opterećenja na, većinom, već ranije aktiviranim klizištima došlo je do klizanja tla. Klizanja su bila vidljiva i na cestama, te su oštećenja sezala od tankih pukotina na asfaltu do pukotina širine nekoliko centimetara, pomaka dijelova ceste te naginjanja terena. Jedan primjer klizanja i oštećenja ceste prikazan je na slici 3-5.

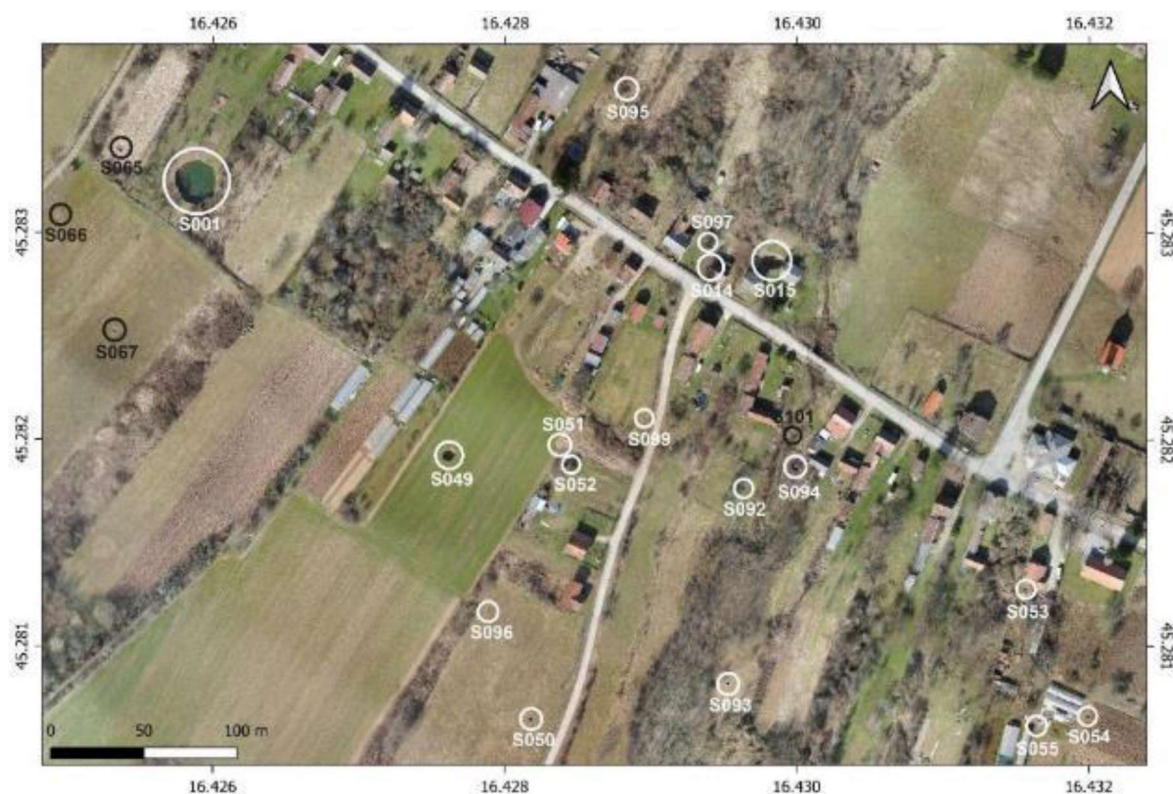
**Slika 3-7.** Zračna snimka vrtača na području sela Mečenčani (Tomic i dr., 2021)

Promjeri vrtača kretali su se od 0,45 m do 25,0 m, dok su dubine varirale od 0,2 m do 11,7 m. Zračna snimka, slika 3-7, vrtača u selu Mečenčani prikazuje nove vrtače (bijele kružnice) nastale nakon potresa i stare vrtače (crne kružnice) nastale prije potresa. Veličine kružnica približne su veličinama vrtača.

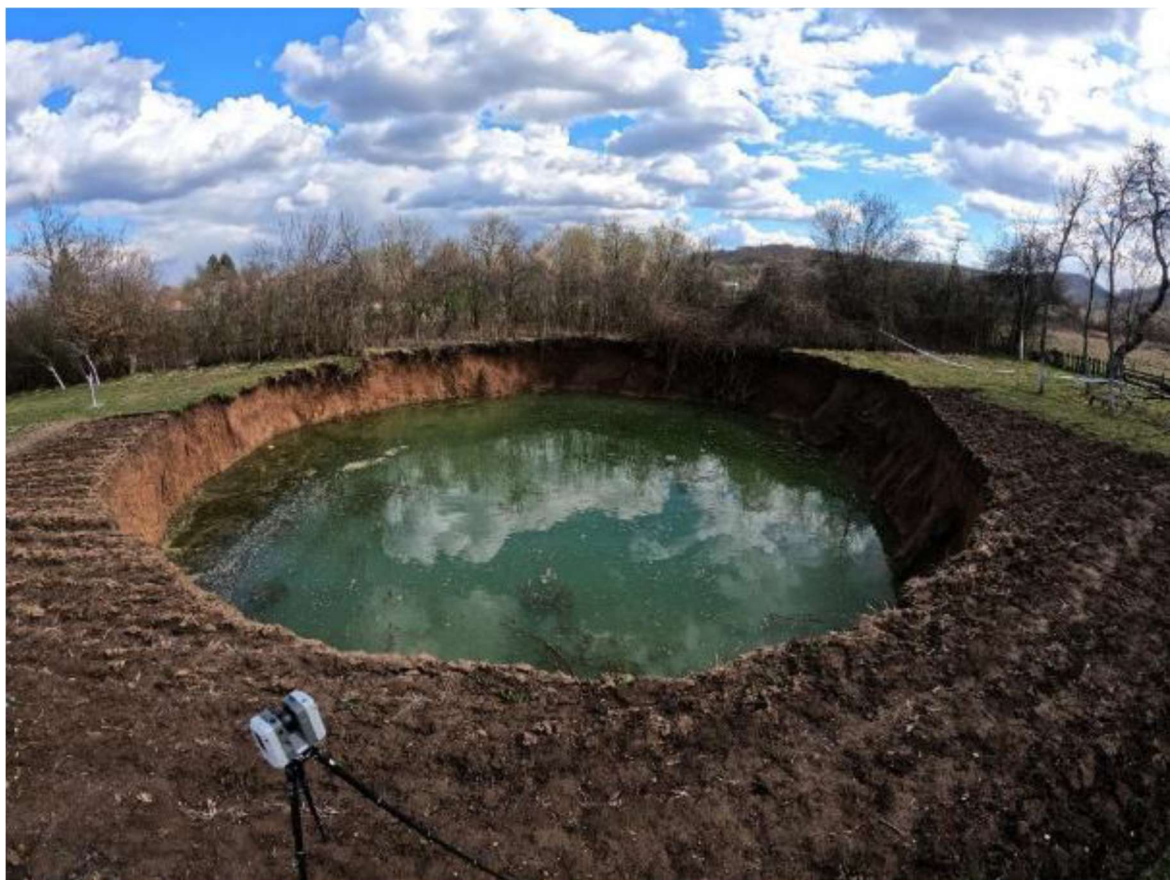
**Slika 3-8.** Najveća urušna vrtača nastala nakon potresa (Tomic i dr., 2021)

Najveća vrtača (slika 3-8) nalazila se na području Mečenčana i tema je ovog rada, a detaljnije će biti opisana u poglavlju 4.

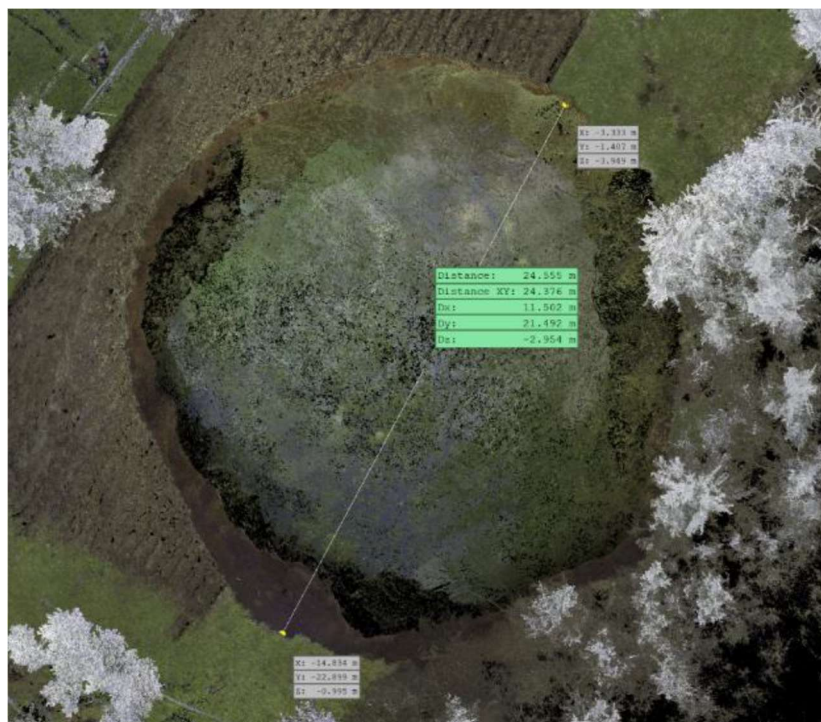
**Slika 4-4.** LiDAR-ska snimka najveće vrtače u Mečenčanima, promjer vrha vrtače (Tomic i dr., 2021)

Slike 4-4 i 4-5 prikazuju fotografije najveće vrtače na području Mečenčana snimljene LiDAR-om – multisenzorskim zračnim snimanjem. Snimanjem su određeni promjeri vrtače od kojih je najveći promjer na vrhu vrtače označen na slici 4-4 i iznosio je 24,55 m, dok je najveći promjer dna vrtače 21,865 m prikazan na slici 4-5.

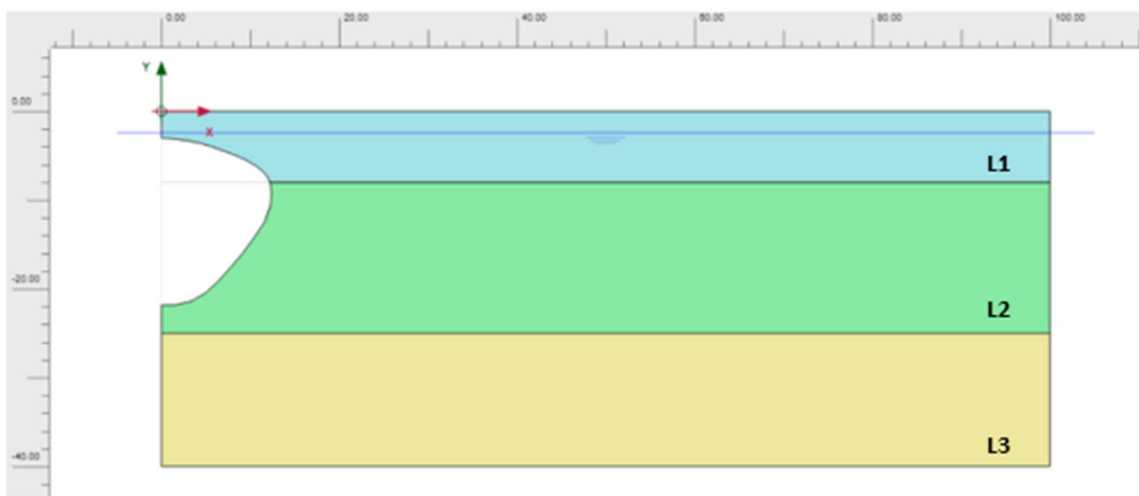
**Slika 5-8.** Oblik kaverne tijekom modeliranja u PLAXIS 2D

Geometrija modela po x osi produžena je na 100 m kako rubni uvjeti ne bi utjecali na rezultate proračuna.
