# Postojanost trahit-trahiandezita ugrađenog na pješačko-kolničkoj konstrukciji

*Source / Izvornik:* **Rudarsko-geološko-naftni zbornik, 2000, 12, 89 - 98**

Natural stone defined as trachyte-trachytandesite from the locality Colli Euganei near Padua in Italy is built into roadway-pedestrian construction of the Tkalčićeva street in Zagreb. Stone samples were subjected before in-building, to determinations of physical and mechanical properties (density, bulk density, water absorption, porosity, compressive strength, resistance to abrasion, flexural strength, frost resistance and to Na<sub>2</sub>SO<sub>4</sub>, velocity of ultrasonic propagation, microscopic and X ray analyses and to photographing by electronic microscope). It was found that about 30% in-built stones do not suit to existing criteria on the quality of natural stone. Water absorption and porosity are increased, compressive strength in the water saturated condition is very decreased, the stone is not enough resistant to wear-out and to Na<sub>2</sub>SO<sub>4</sub>, it is anisotropic and contains swelling clays of the smectite group and numerous defects especially in form of microblocks as consequences of postdiageneti

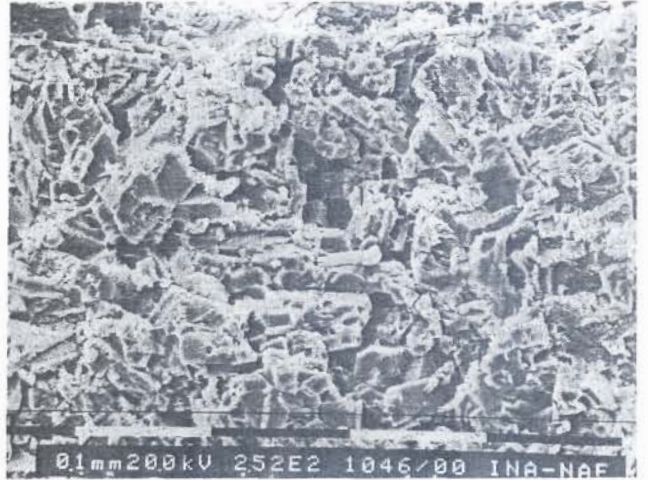
Sl. 6. Relativno svjež trahandezit tektonski razlomljen; jasno odvojeni ali još uvijek povezani mikroblokovi i međukristalna poroznost (snimak elektronskim mikroskopom)

Fig. 6 f Relatively fresh tectonically broken trachyandesite; clearly separated but still connected microblocks and intercrystal porosity

Uzorci kamena snimljeni su i elektronskim mikroskopom. Uzorak na sl. 6 prikazuje relativno svježi trahandezit s brojnim mikroblokovima koji su još uvijek relativno cjeloviti, dobro povezani deformirani kristalni agregati s naznakama oštro izražene međukristalne poroznosti. Posljedica su postdijagenetskih procesa posebice tektonskih naprezanja i deformacija kamena.

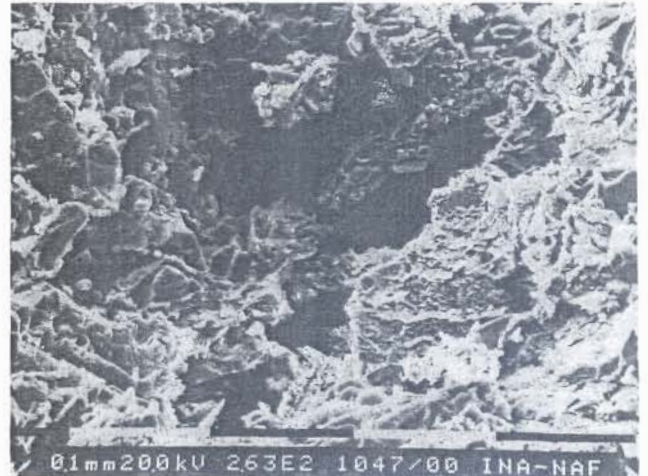
Sl. 7. Trošni varijetet trahandezita; vrlo izražene mikropukotine i mikroblokovi s tragovima minerala glina (snimak elektronskim mikroskopom)

Fig. 7. Weathered variety of trachyandesite; very expressive microcracks and microblocks with the traces of clay minerals (taken with electron microscope)

Uzorci na slikama 7 i 8 odnose se na trošne varijetete trahandezita s vrlo izraženim mikropukotinama i porama duž kojih se uočavaju tragovi minerala glina od kojih onaj na sl. 8 (povećanje  $1050\times$ ) u pornom prostoru sadrži bubreće minerale glina iz skupine smektita koji su utvrđeni i rendgenskom analizom.

Samples on Fig. 7 and 8 relate to ruinous varieties of trachyandesite with very expressive microcracks and pores along which there are visible traces of clay minerals of which the one on Fig. 8 (magnification 1050 x) in pore space contains clay minerals from the smectite group found by X-ray analysis, too.
