Inženjerskogeološko istraživanje u svrhu projektiranja sanacije županijske ceste ŽC4043 na lokaciji Levinovac

Master's thesis / Diplomski rad

**INŽENJERSKOGEOLOŠKO ISTRAŽIVANJE U SVRHU PROJEKTIRANJA
SANACIJE ŽUPANIJSKE CESTE ŽC4043 NA LOKACIJI LEVINOVAC**

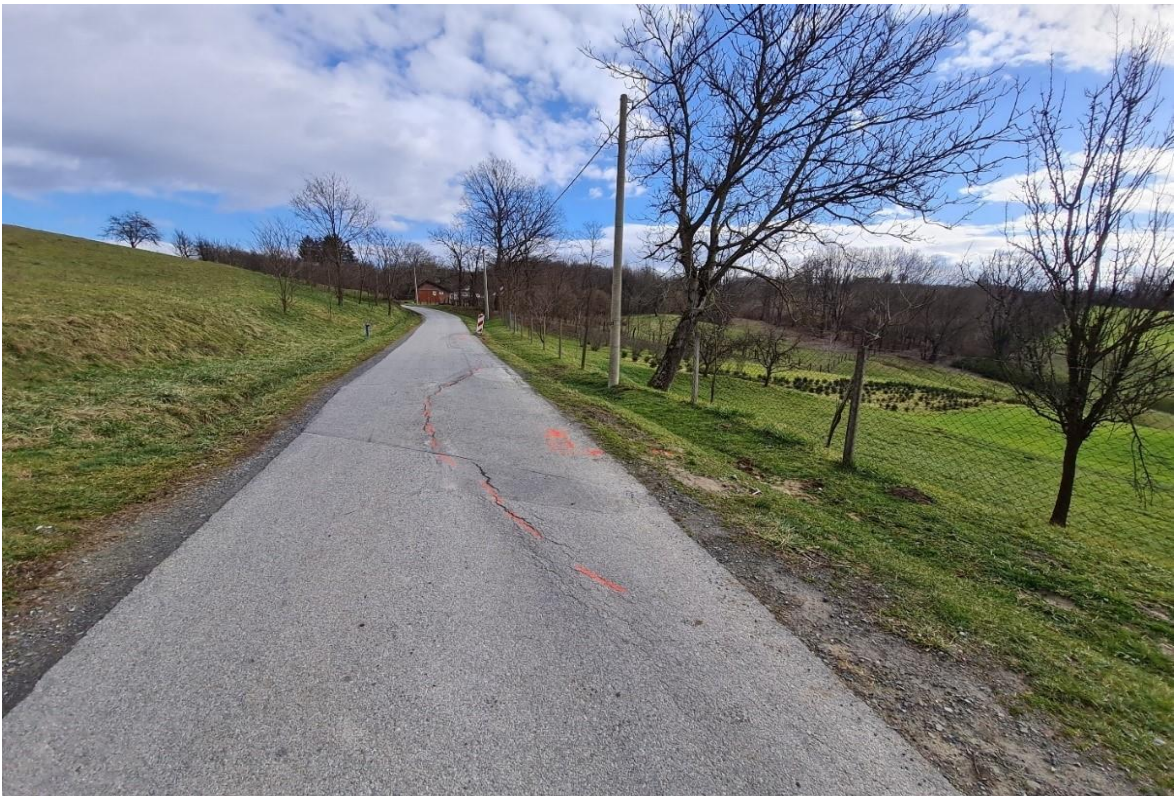
Istraživana lokacija 2, proteže se u duljini oko 80 m, između stacionaža 0+727 i 0+811 županijske ceste ŽC4043. Dionica se nalazi na padini nagiba u smjeru jugozapada, čiji nagib iznosi od 5 do 10°. Pružanje prometnice je u smjeru SSZ-JJI, a njezin nagib u smjeru SSZ iznosi oko 5°. Na desnoj strani prometnice, nalaze se dva manja usjedanja s pukotinama u duljini od 9 i 10 metara. Usijedanje prometnice na lokaciji 2 prikazano je na slici 4-3. Usijedanja vjerojatno predstavljaju usijedanje nasipa prometnice. Pojava površinske vode na samoj lokaciji, i u njenoj okolini, nije zabilježena.

Slika 4-3. Usijedanje prometnice na lokaciji 2 ŽC4043, oko stacionaže 0+727

S obzirom na navedene karakteristike tla, prilikom građevinskih radova sanacije potrebno je posvetiti pozornost na drenažu površinske i podzemne vode kako bi se spriječila eventualna nova oštećenja na cesti. Treba provesti sustav odvodnje vode koji prikuplja i odvodi (drenovi, kanali, kanalice) površinsku, podzemnu i oborinsku vodu u podnožje na sigurno mjesto izvan zone kolničke konstrukcije gdje njeno istjecanje neće imati utjecaja na saniranu dionicu ceste, kao ni na okolne stambene objekte.

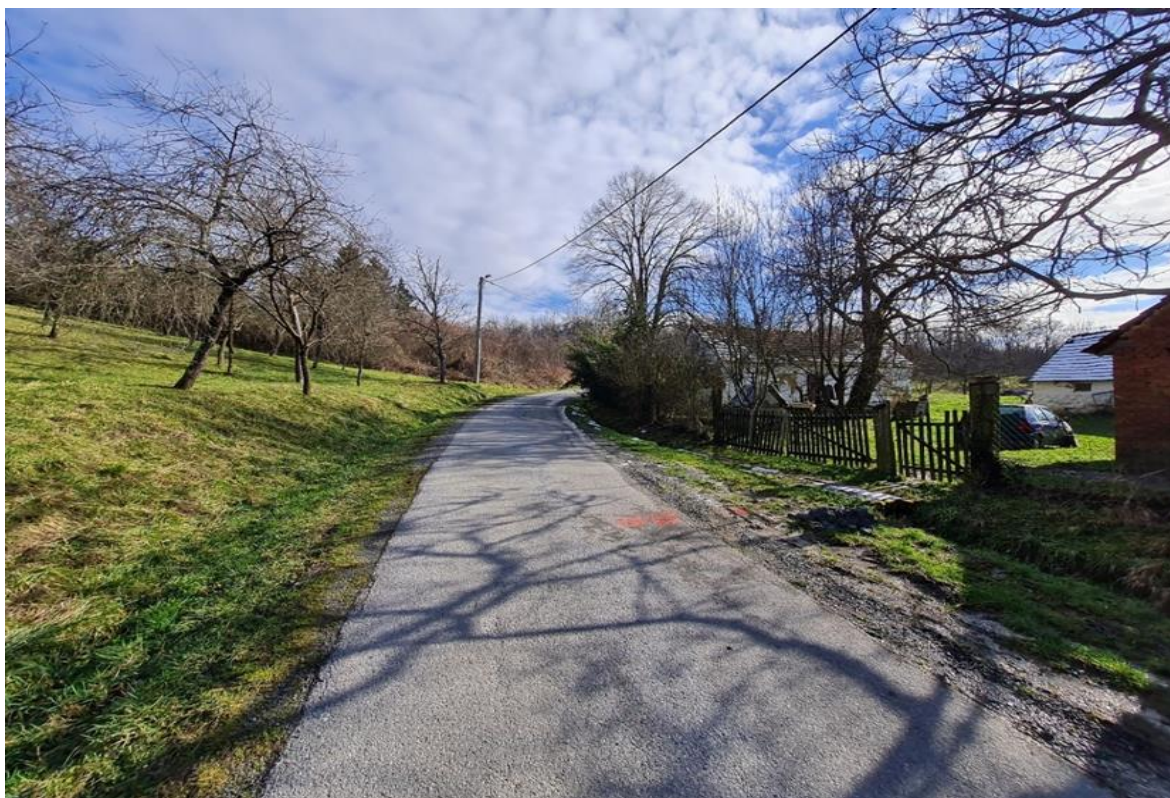
Lokacija 3, koja je prikazana na slici 4-4., proteže se u duljini oko 100 m, između stacionaža 0+962 i 1+067 županijske ceste ŽC4043. Dionica ceste nalazi se na padini nagiba u smjeru zapada i jugozapada. Nagib padine ispod prometnice iznosi 8 do 11°, a iznad prometnice 10 do 15°. Pružanje prometnice na početnom dijelu lokacije je u smjeru SZ-JI, nakon čega zakreće u smjeru S-J. Nagib prometnice u smjeru sjevera i sjeverozapada iznos oko 3°. Terenskim istraživanjem, na padini iznad prometnice, nije bilo moguće uočiti eventualne geomorfološke procese, odnosno procese klizanja i erozije zbog obrasle guste vegetacije. Na zavoju u gornjem dijelu istraživane lokacije, uočeno je slijeganje na površini oko 10 m² (slika 4-4.). Padina koja se nalazi ispod prometnice prekrivena je uglavnom niskim raslinjem, te mjestimično visokom vegetacijom. Iz navedenih razloga, nisu uočeni aktivni geomorfološki procesi. Pojava površinske vode na samoj lokaciji, i u njenoj okolici, nije zabilježena.

Slika 4-4. Usijedanje prometnice na lokaciji 3, oko stacionaže 1+050

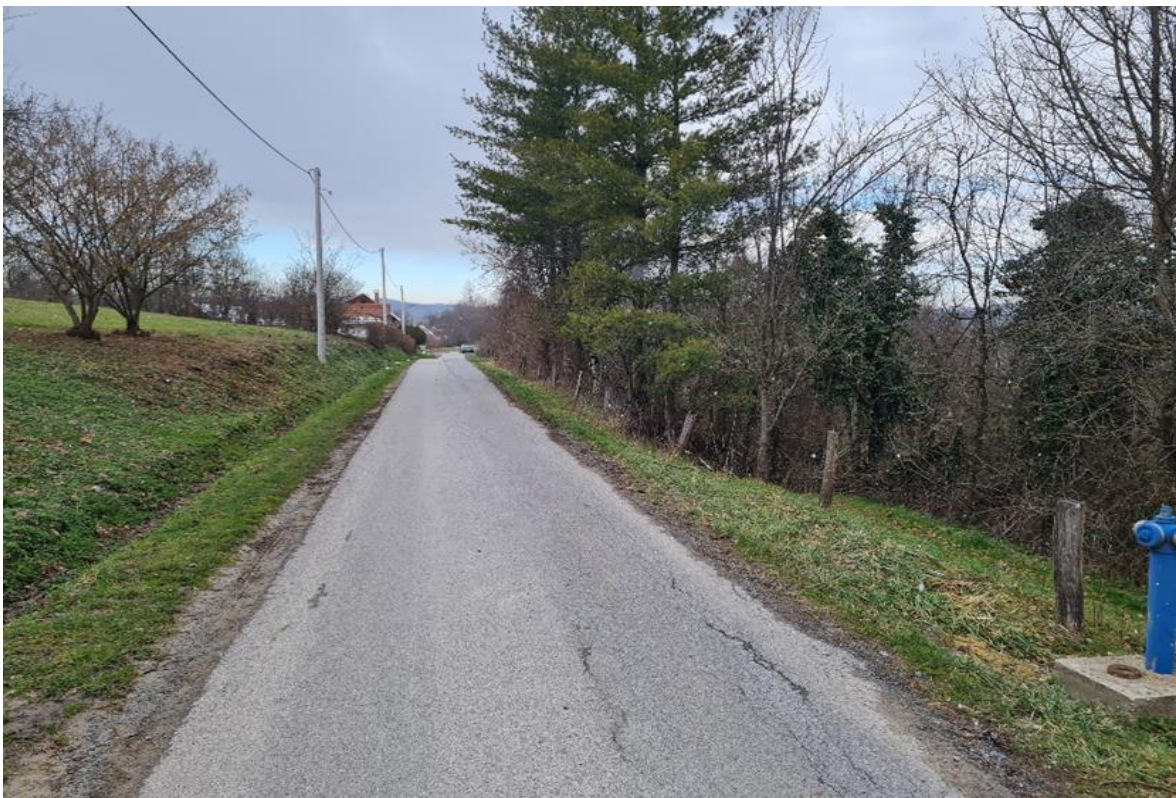
Istraživana lokacija 5 proteže se u duljini oko 200 m, između stacionaža 1+393 i 1+518 županijske ceste ŽC 4043. Prikaz istraživane lokacije 5 nalazi se na slici 4-6. Dionica se nalazi na padini nagiba u smjeru sjevera. Iznad prometnice, teren je gotovo subhorizontalan, dok nagib terena neposredno ispod prometnice iznosi do 50°. Udaljavajući se od prometnice u smjeru sjevera, nagib se smanjuje na 15 do 20°. Padina ispod prometnice je obrasla vegetacijom, njena morfologija je relativno nepravilna, karakterizirana mjestimičnim uzdizanjima i slijeganjima terena. Ovakva morfologija je vezana uz lokalna slijeganja i puzanja materijala, nastalog kao posljedica sezonskih promjena u vlažnosti materijala. Tijekom inženjerskogeološkog kartiranja nisu uočene karakteristične pojave vezane za procese klizanja, kao što su čelo klizišta, glavne i sekundarne pukotine, bočne pukotine i stopa. Na prometnici iznad padine vidljive su dvije pukotine, duljine 11 i 12 metara. Prilikom istraživanja terena nisu uočene pojave površinske vode.

Slika 4-6. Lokacija 5 oko stacionaže 1+500 na županijskoj cesti ŽC4043
