Inženjerskogeološko istraživanje u svrhu projektiranja sanacije županijske ceste ŽC4043 na lokaciji Levinovac

**INŽENJERSKOGEOLOŠKO ISTRAŽIVANJE U SVRHU PROJEKTIRANJA
SANACIJE ŽUPANIJSKE CESTE ŽC4043 NA LOKACIJI LEVINOVAC**

Diplomski rad

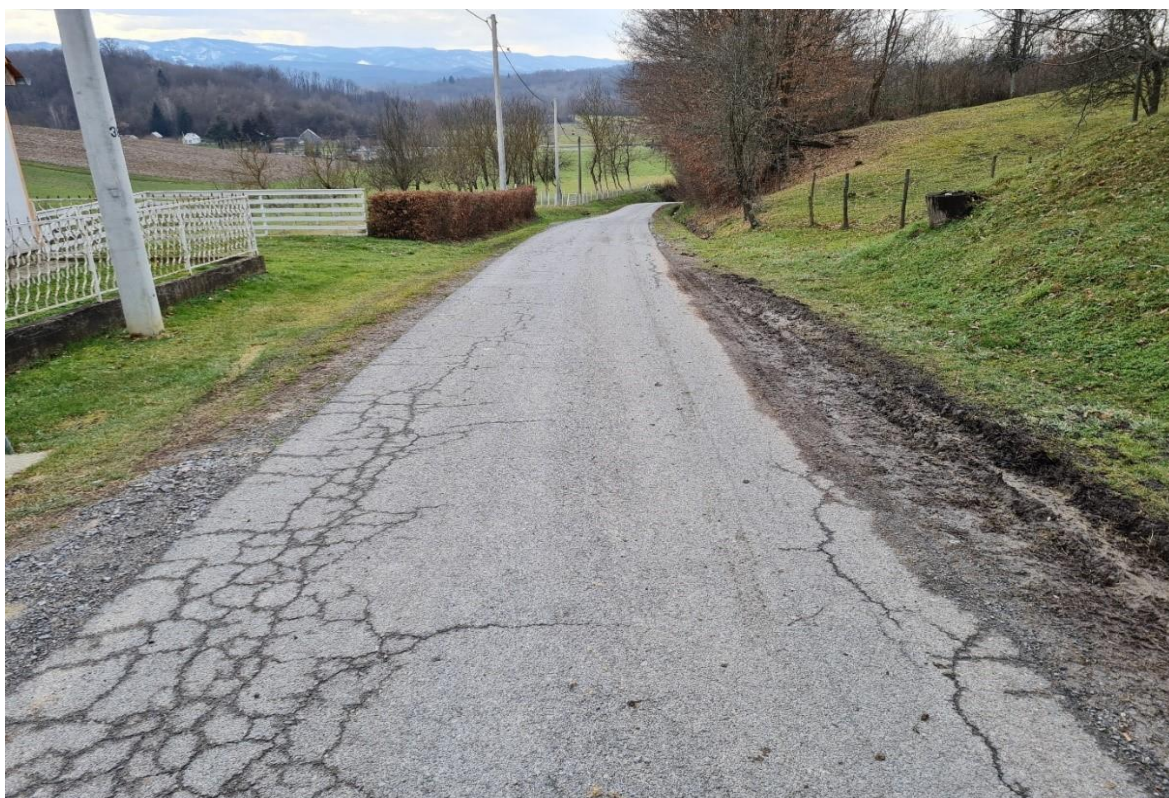
Lokacija 1, koja je prikazana na slici 4-2., nalazi se između stacionaža 0+453 i 0+556 km županijske ceste ŽC4043, u duljini oko 100 m. Dionica ceste nalazi se pod kutom nagiba od 10° , na padini smjera nagiba prema jugu i jugoistoku. Pružanje prometnice je u smjeru JZ-SI, te se nalazi u usjeku na padini. Visine kosina usjeka iznose do 1,5 m na JI rubu prometnice te do gotovo 3 m na SZ rubu prometnice. U smjeru JZ nagib prometnice iznosi do 7° , a nagibi kosina uz prometnicu su relativno veliki, od 45° do 90° . Aktivni geomorfološki procesi, odnosno procesi klizanja tijekom terenskog istraživanja na istraživanoj lokaciji nisu uočeni. S obzirom na morfologiju padine, postoji mogućnost da na kosinama uz prometnicu dođe do manjih lokalnih odrona tla volumena manjeg od 1 m^3 . Uz rubove prometnice, odnosno u neuređenim kanalima uz kosine usjeka, uslijed intenzivnih oborina dolazi do erozije i transporta materijala. Proces intenzivne erozije mogu dodatno utjecati na pojavu lokalnih odrona na kosinama uz rub prometnice.

Slika 4-2. Lokacija 1 oko 0+500 na županijskoj cesti ŽC 4043

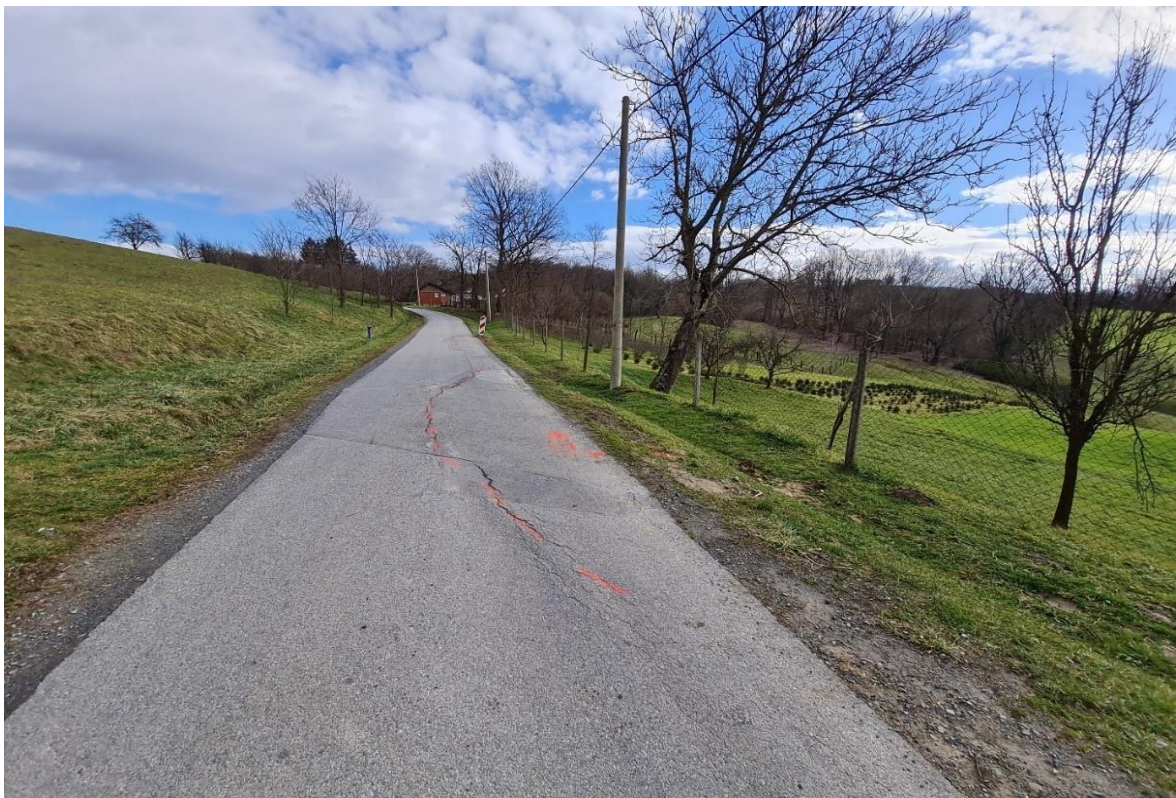
Istraživana lokacija 2, proteže se u duljini oko 80 m, između stacionaža 0+727 i 0+811 županijske ceste ŽC4043. Dionica se nalazi na padini nagiba u smjeru jugozapada, čiji nagib iznosi od 5 do 10°. Pružanje prometnice je u smjeru SSZ-JJI, a njezin nagib u smjeru SSZ iznosi oko 5°. Na desnoj strani prometnice, nalaze se dva manja usjedanja s pukotinama u duljini od 9 i 10 metara. Usijedanje prometnice na lokaciji 2 prikazano je na slici 4-3. Usijedanja vjerojatno predstavljaju usijedanje nasipa prometnice. Pojava površinske vode na samoj lokaciji, i u njenoj okolini, nije zabilježena.

Slika 4-3. Usijedanje prometnice na lokaciji 2 ŽC4043, oko stacionaže 0+727

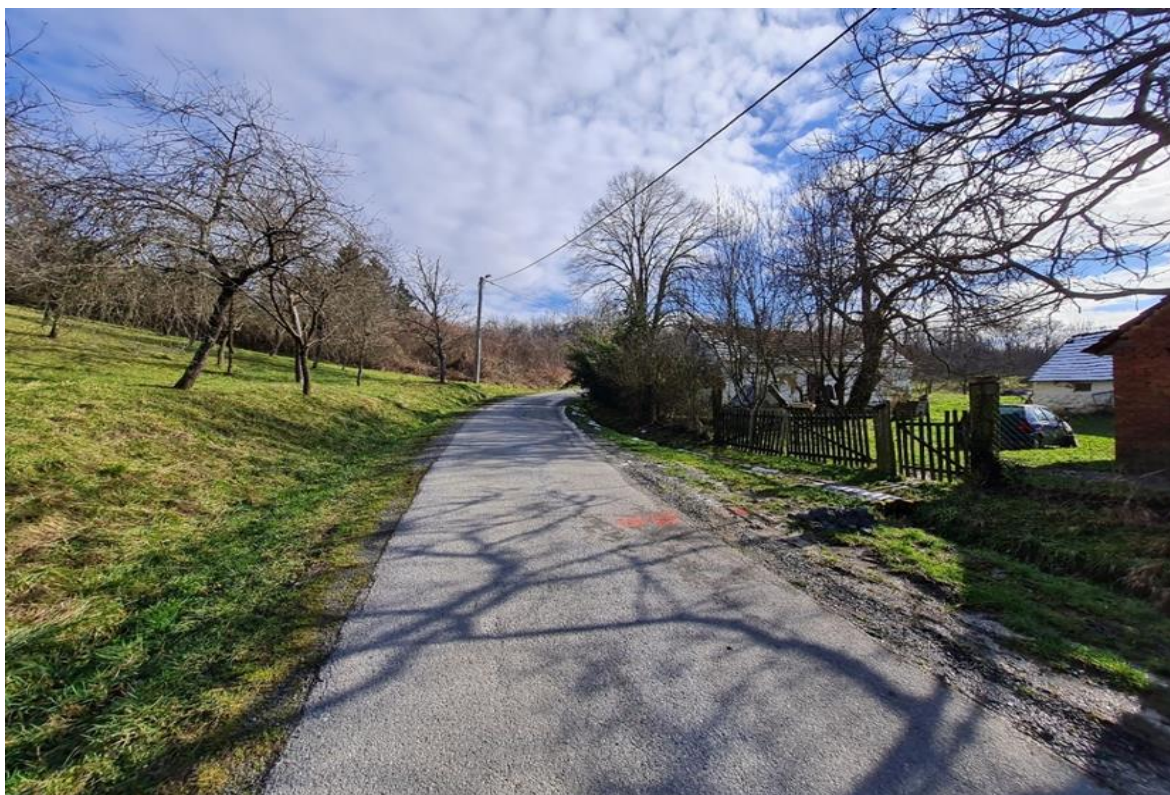
Lokacija 3, koja je prikazana na slici 4-4., proteže se u duljini oko 100 m, između stacionaža 0+962 i 1+067 županijske ceste ŽC4043. Dionica ceste nalazi se na padini nagiba u smjeru zapada i jugozapada. Nagib padine ispod prometnice iznosi 8 do 11°, a iznad prometnice 10 do 15°. Pružanje prometnice na početnom dijelu lokacije je u smjeru SZ-JI, nakon čega zakreće u smjeru S-J. Nagib prometnice u smjeru sjevera i sjeverozapada iznos oko 3°. Terenskim istraživanjem, na padini iznad prometnice, nije bilo moguće uočiti eventualne geomorfološke procese, odnosno procese klizanja i erozije zbog obrasle guste vegetacije. Na zavoju u gornjem dijelu istraživane lokacije, uočeno je slijeganje na površini oko 10 m² (slika 4-4.). Padina koja se nalazi ispod prometnice prekrivena je uglavnom niskim raslinjem, te mjestimično visokom vegetacijom. Iz navedenih razloga, nisu uočeni aktivni geomorfološki procesi. Pojava površinske vode na samoj lokaciji, i u njenoj okolici, nije zabilježena.

Slika 4-4. Usijedanje prometnice na lokaciji 3, oko stacionaže 1+050

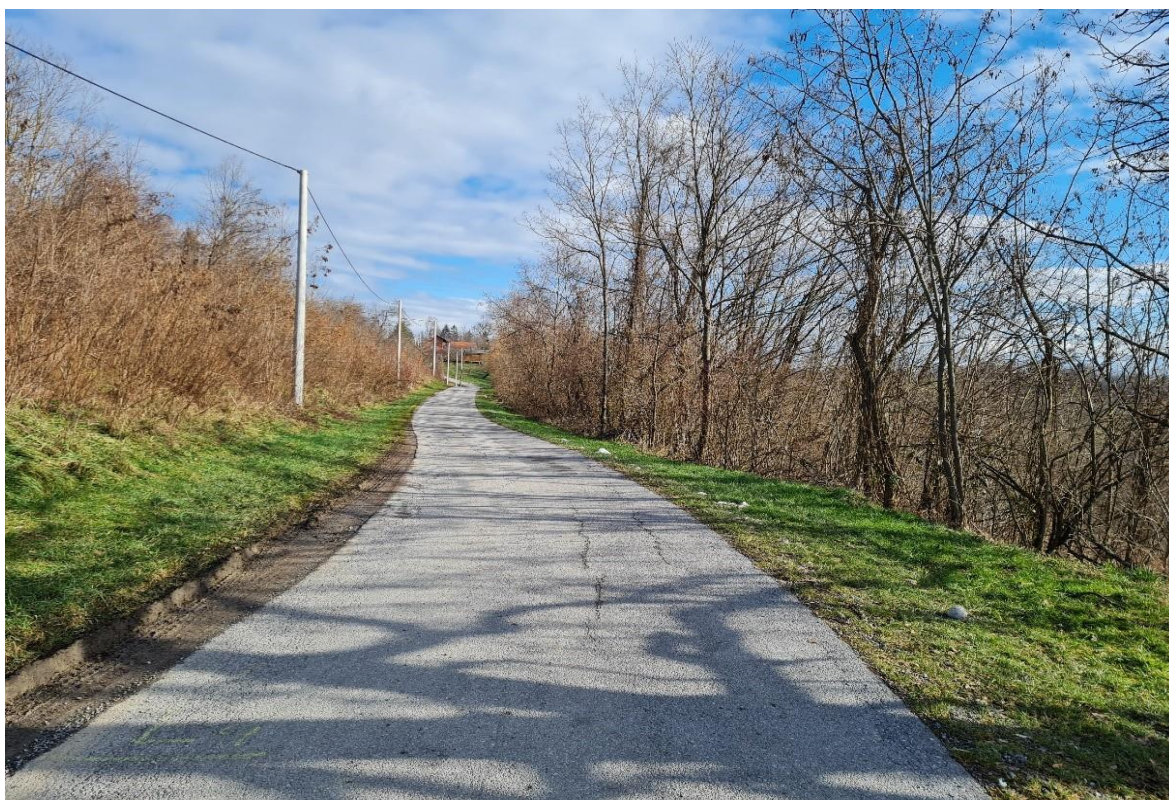
Istraživana lokacija 4, prikazana je na slici 4-5., nalazi se između stacionaža 1+133 i 1+335 županijske ceste ŽC4043, a proteže se u duljini oko 200 m. Dionica se nalazi na padini generalnog pada u smjeru juga. Nagib padine iznosi od 14 do 18°. Pružanje prometnice je u smjeru Z-I, a nagib same prometnice je vrlo mali i iznosi od 0 do 2°. Procesi klizanja i erozije na padini ispod i iznad prometnice nisu uočeni zbog vrlo guste vegetacije. Međutim, na prometnici su uočene mnogobrojne pukotine, čije je pružanje paralelno prometnici, u smjeru Z-I, u duljini od 0,5 do 3 metra. Uz utvrđene pukotine pojavljuje se i usijedanje do nekoliko centimetara. Na lokaciji 4 nije uočena nikakva pojava na temelju koje se može zaključiti da je riječ o klizanju. Na zadnjem dijelu istraživane lokacije, s lijeve strane prometnice, nalazi se stambeni objekt na kojem su uočena znatna oštećenja. Na prometnici uz stambeni objekt, također su uočene pukotine. Niti jedna vidljiva pukotina ne ukazuje da je došlo do horizontalnih pomaka uzrokovanih klizanjem te se pretpostavlja da su oštećenja također posljedica slijeganja i puzanja, uz dodatno prometno opterećenje. Pojava površinske vode na samoj lokaciji, i u njenoj okolini, nije zabilježena.

Slika 4-5. Lokacija 4 oko stacionaže 1+270 na županijskoj cesti ŽC 4043

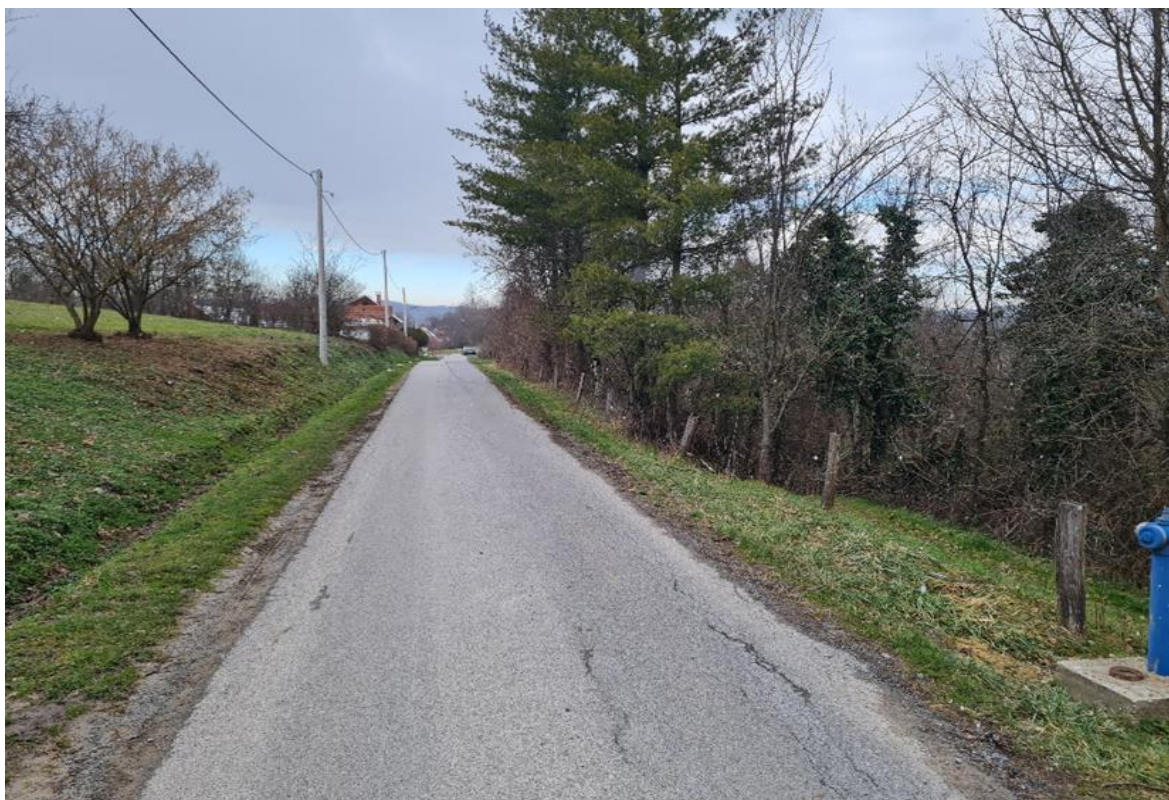
Istraživana lokacija 5 proteže se u duljini oko 200 m, između stacionaža 1+393 i 1+518 županijske ceste ŽC 4043. Prikaz istraživane lokacije 5 nalazi se na slici 4-6. Dionica se nalazi na padini nagiba u smjeru sjevera. Iznad prometnice, teren je gotovo subhorizontalan, dok nagib terena neposredno ispod prometnice iznosi do 50°. Udaljavajući se od prometnice u smjeru sjevera, nagib se smanjuje na 15 do 20°. Padina ispod prometnice je obrasla vegetacijom, njena morfologija je relativno nepravilna, karakterizirana mjestimičnim uzdizanjima i slijeganjima terena. Ovakva morfologija je vezana uz lokalna slijeganja i puzanja materijala, nastalog kao posljedica sezonskih promjena u vlažnosti materijala. Tijekom inženjerskogeološkog kartiranja nisu uočene karakteristične pojave vezane za procese klizanja, kao što su čelo klizišta, glavne i sekundarne pukotine, bočne pukotine i stopa. Na prometnici iznad padine vidljive su dvije pukotine, duljine 11 i 12 metara. Prilikom istraživanja terena nisu uočene pojave površinske vode.

Slika 4-6. Lokacija 5 oko stacionaže 1+500 na županijskoj cesti ŽC4043

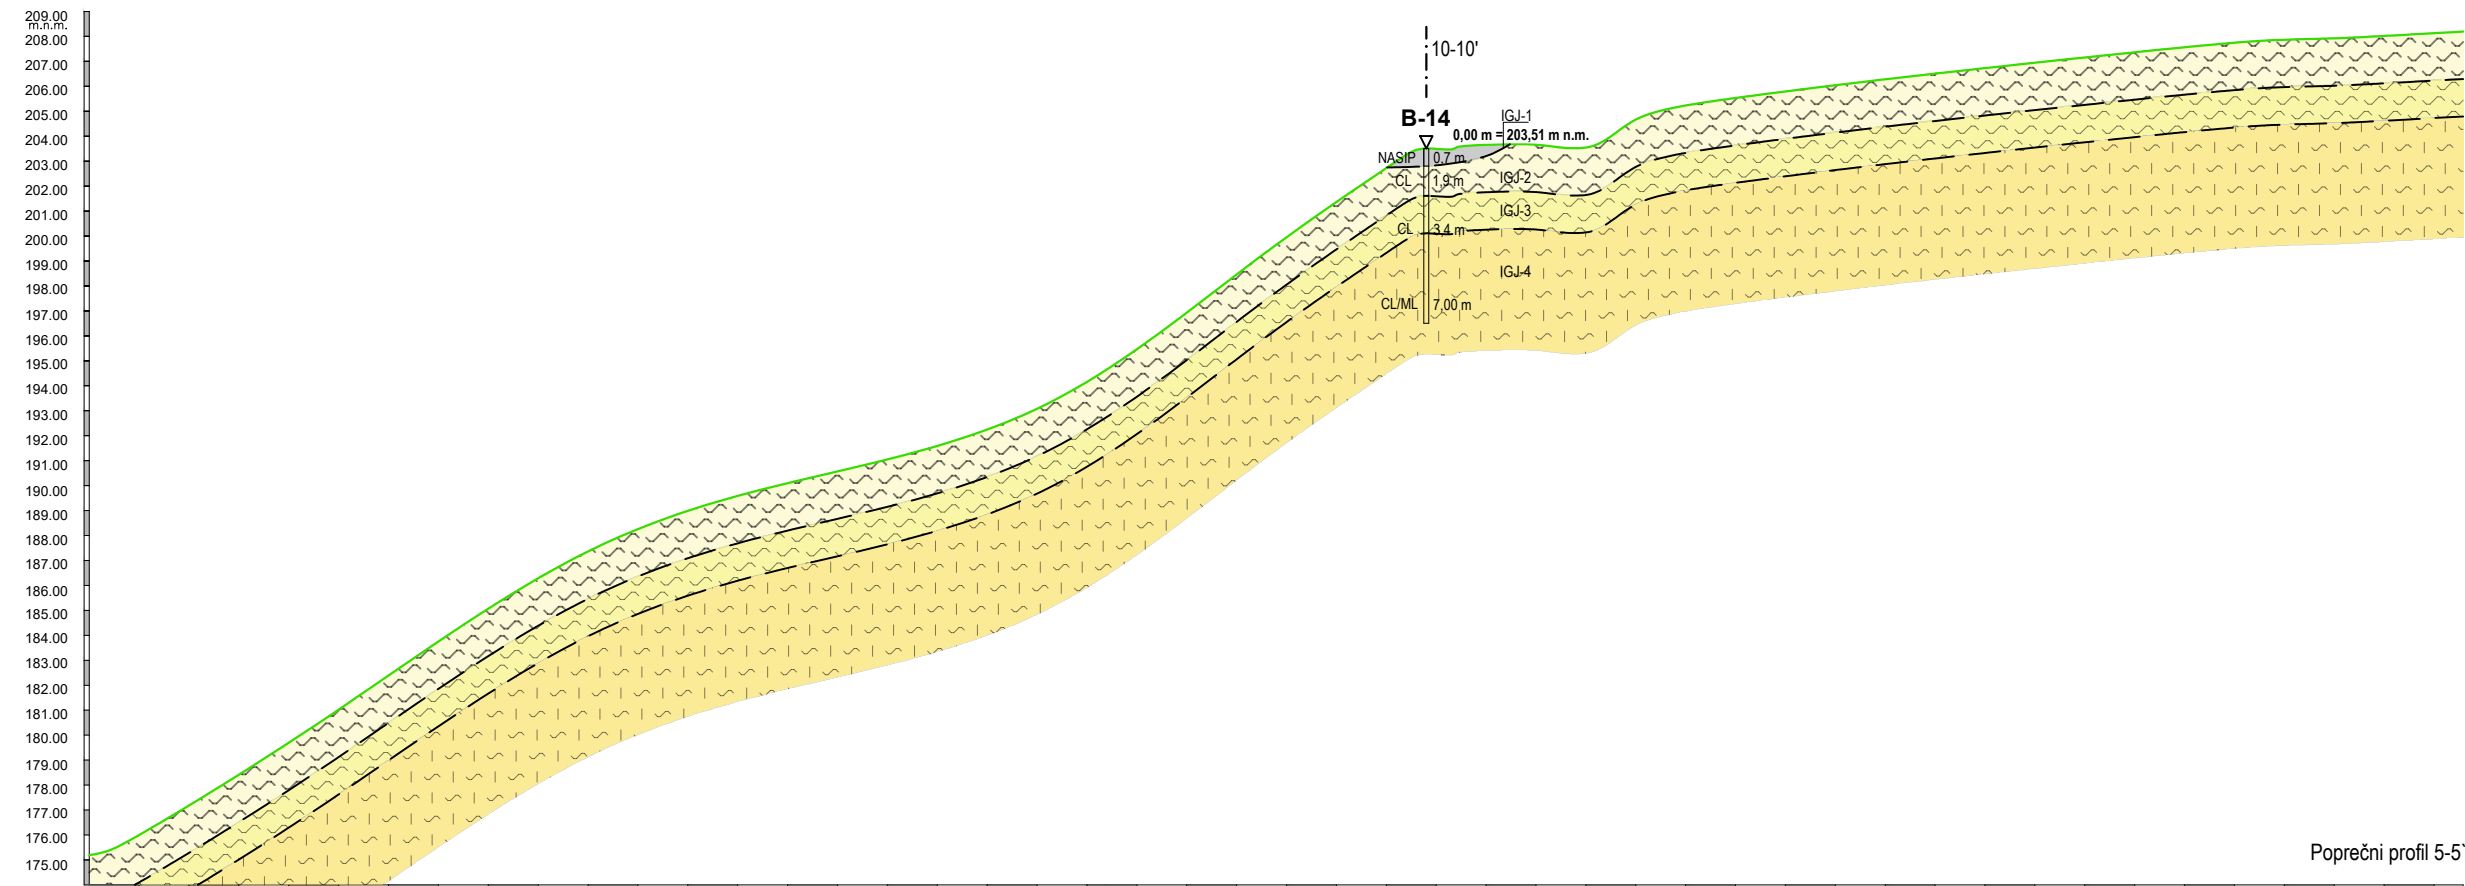
Poprečni profil - Lokacija 5

| GENEZA/STRATIGRAFSKA OZNAKA | | OZNAKA | INŽENJERSKOGEOLOŠKI TIP | GEOMEHANIČKI SIMBOL | SVOJSTVA INŽENJERSKOGEOLOŠKE JEDINICE |
|---|---|---|---|---|---|
| Podloga | Naslage kvartarne starosti | Pl_1^2 | IGJ-2 | CL | Terenska klasifikacija: CL; Laboratorijska klasifikacija: CH; Srednje plastično konzistentno stanje |
