Izvedba zdenca ZT-2 na lokaciji crpilišta Toplica

Master's thesis / Diplomski rad

IZVEDBA ZDENCA ZT-2 NA LOKACIJI CRPILIŠTA TOPLICA

The topic of this thesis is the construction of the well ZT-2 and interpretation of test pumping on location wellfield Toplica for water supply system of Orahovica. Wellfield Toplica is located in the region of aquifer of Papuk's north side. First part of the thesis provides insight into previous researches, geological structure information and hydrogeological conditions on this location. The following chapters contain technical data about the well construction, development and test pumping. Local aquifer transmissivity, storage coefficient and hydraulic conductivity were determined by constant rate test pumping and Cooper-Jacob's semi-logarithmic method. Well parameters of ZT-2 (linear and nonlinear losses) were determined with divergent rate test pumping with 60 minutes intervals. The calculations for maximum pumping quantity of the well were based on existing data in assistance with empirical formula. The thesis contains underground water chemical analysis which shows very high groundwater quality.

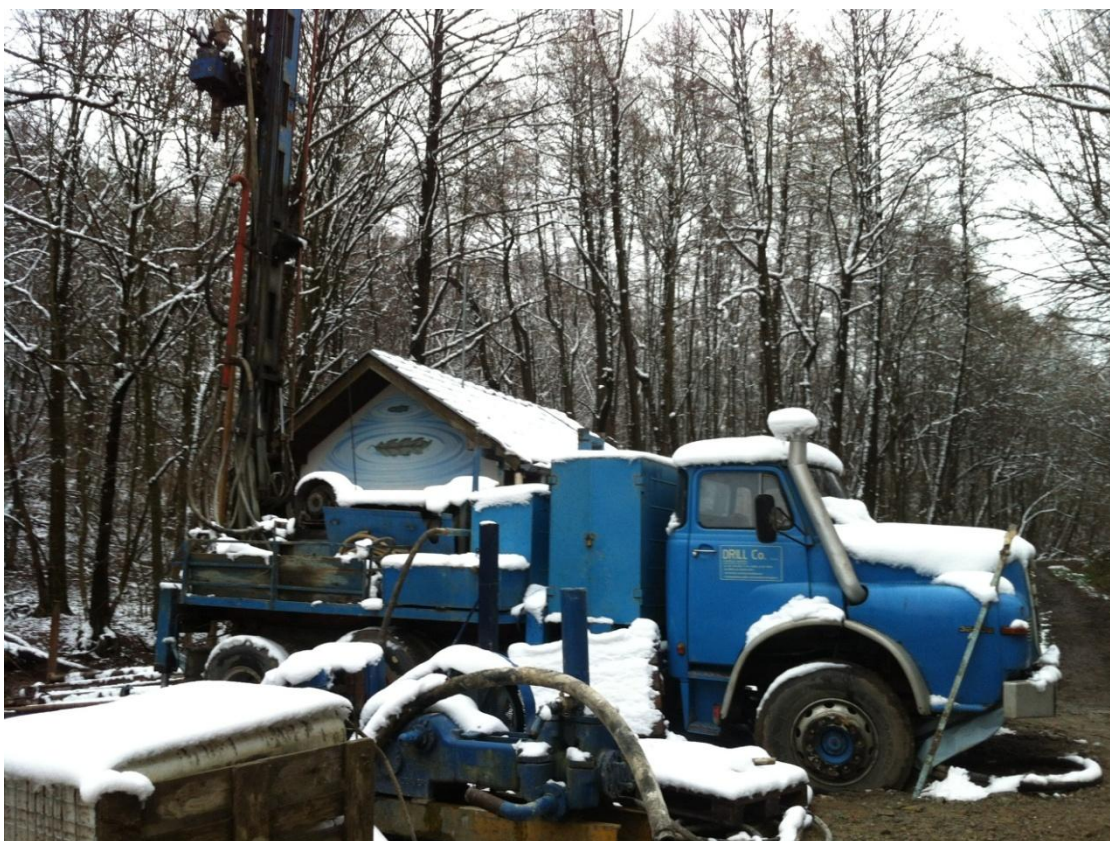
Slika 5-1. Bušača garnitura.

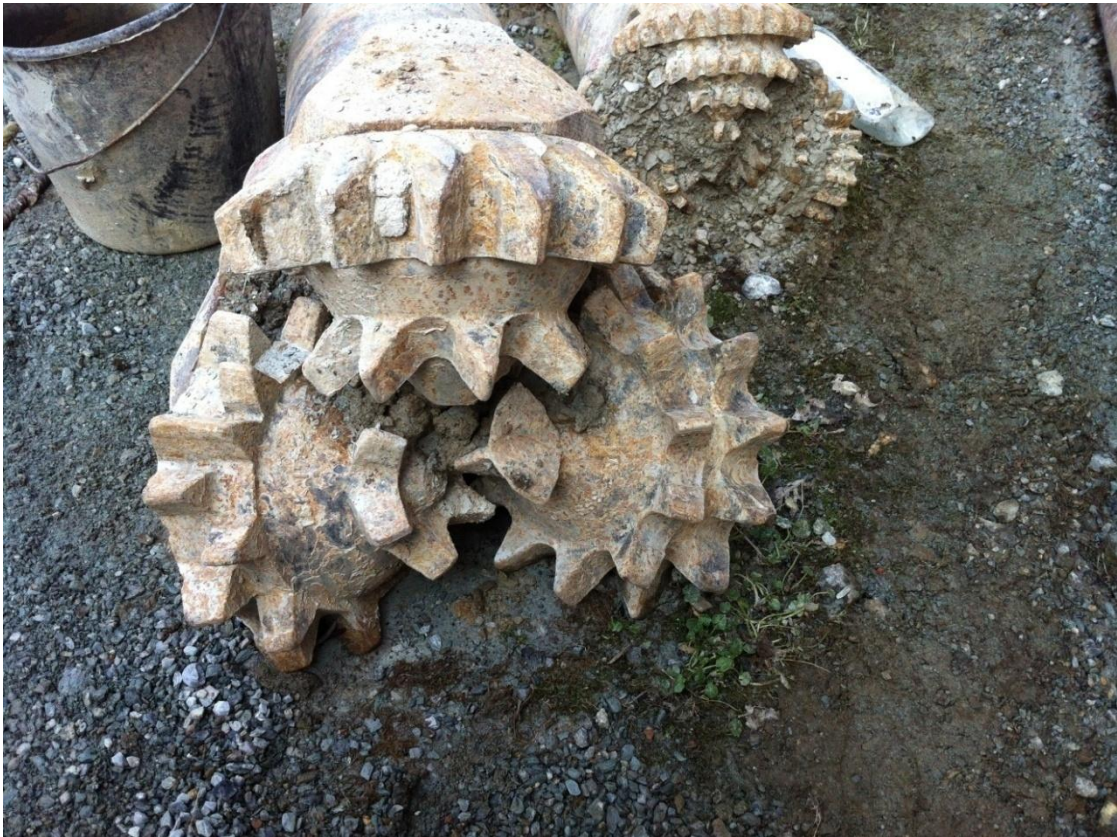
Slika 5-2. Žrvanjsko dlijevo korišteno u prvom dijelu bušenja.

Prvi dio bušenja izveden je direktnom rotacijskom metodom pomoću žrvanjskih dlijeta (Slika 5-2.) različitih promjera uz ispiranje čistom vodom. Napredak bušenja ostvaruje se

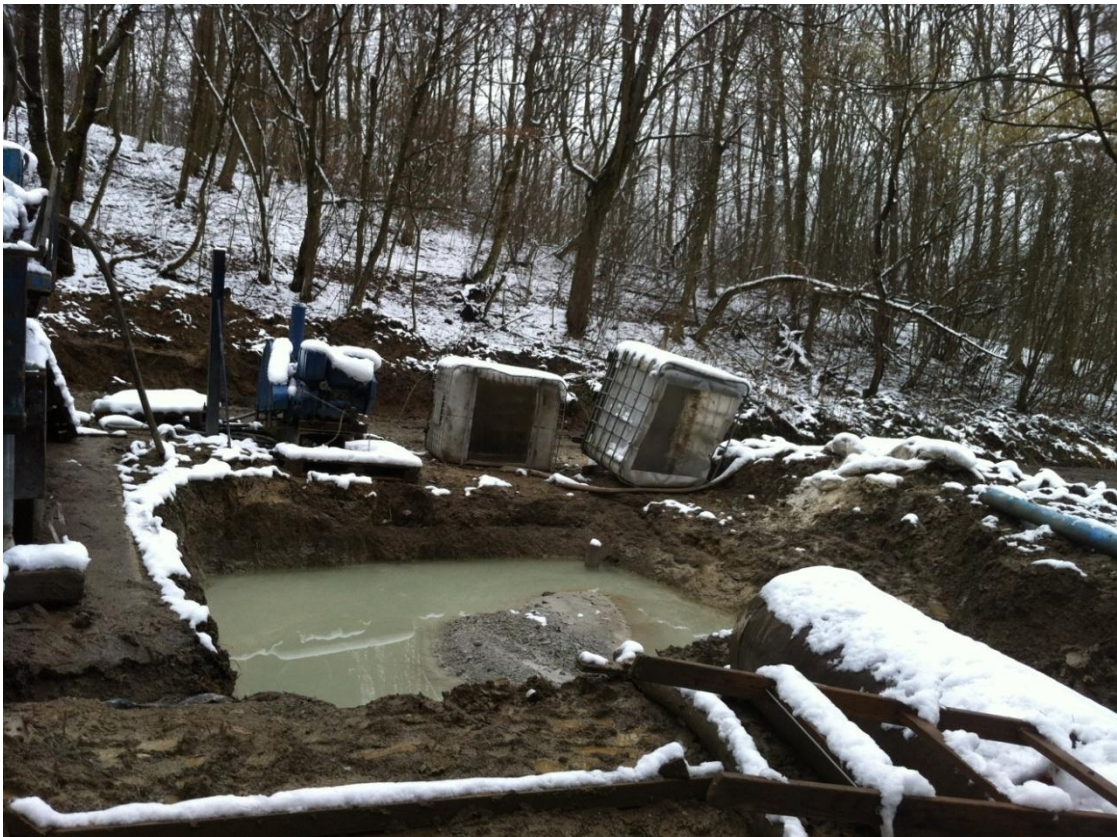
Slika 5-3. Isplačni bazen.

rotacijom pribora s dlijetom na dnu, a ispiranje se provodi isplačnom tekućinom, u ovom slučaju čistom vodom (Slika 5-3.), koja se utiskuje kroz pribor, a nabušeni materijal se iznosi između pribora i stijenki bušotine (Zelenika, 1995). Na ovaj način nabušeno je 60 m zdenca nakon čega se bušenje nastavlja udarnom metodom. Rotacijska metoda je u ovom intervalu bila pogodnija jer se ovdje nalaze gline, pijesci, siltovi te glinoviti do vapneni lapori.

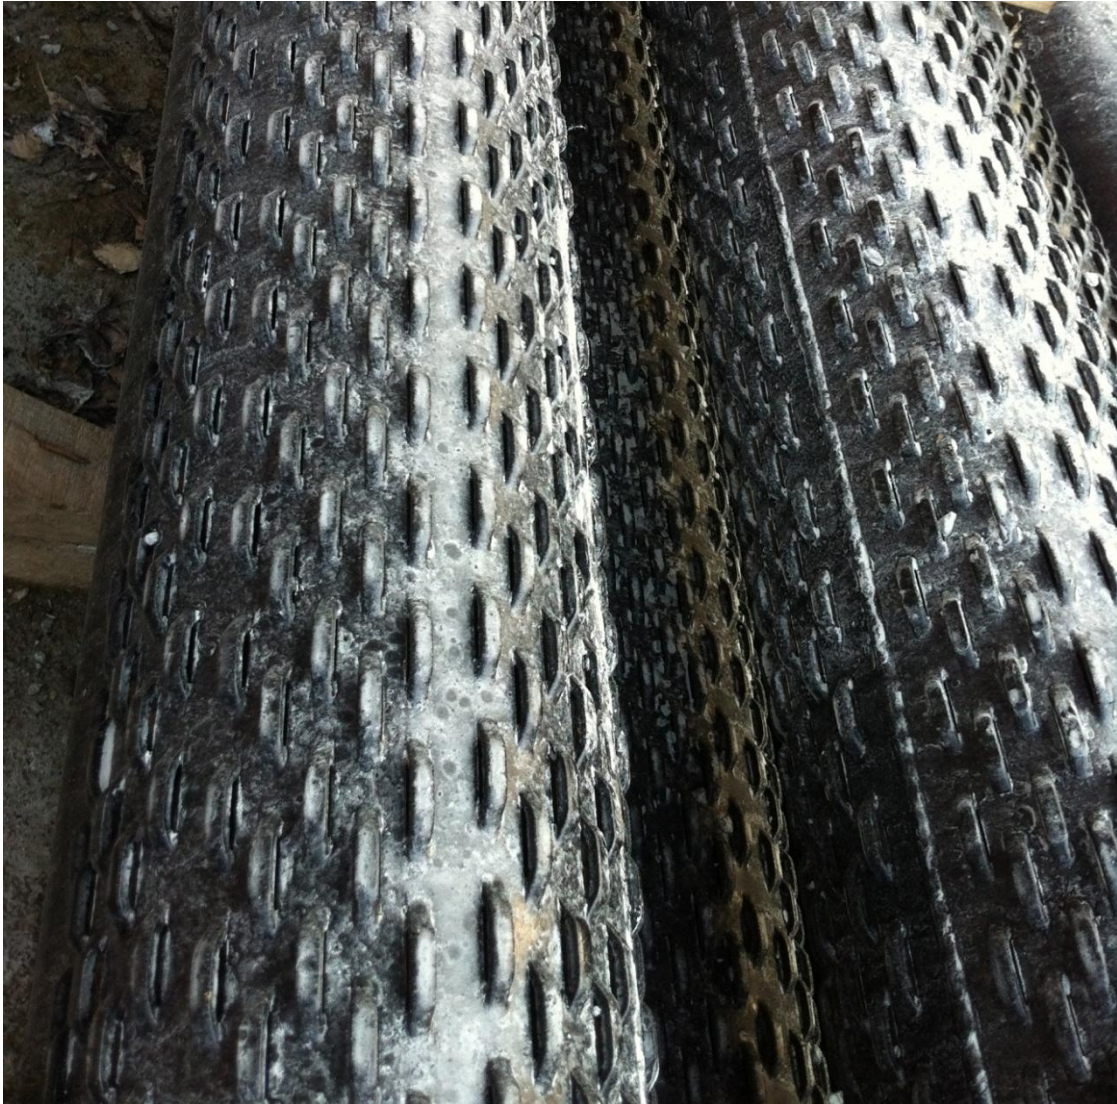
Slika 5-5. Mostičavo sito veličine otvora 2 mm.

Promjer sita i punih eksploatacijskih cijevi iznosi 200 mm. Ugrađeno je mostičavo sito otvora 2 mm (Slika 5-5.). Pune cijevi i sito ugrađivani su teleskopski na uvodno zacjevljenje (Slika 5-6.). Pune cijevi su ugrađene u interval 44,00 – 59,00 m dubine. Sito je postavljeno u interval 59,00 – 91,00 m nakon čega je ugrađen taložnik u interval 91,00 – 94,00 m koji je ravno zatvoren na dnu.

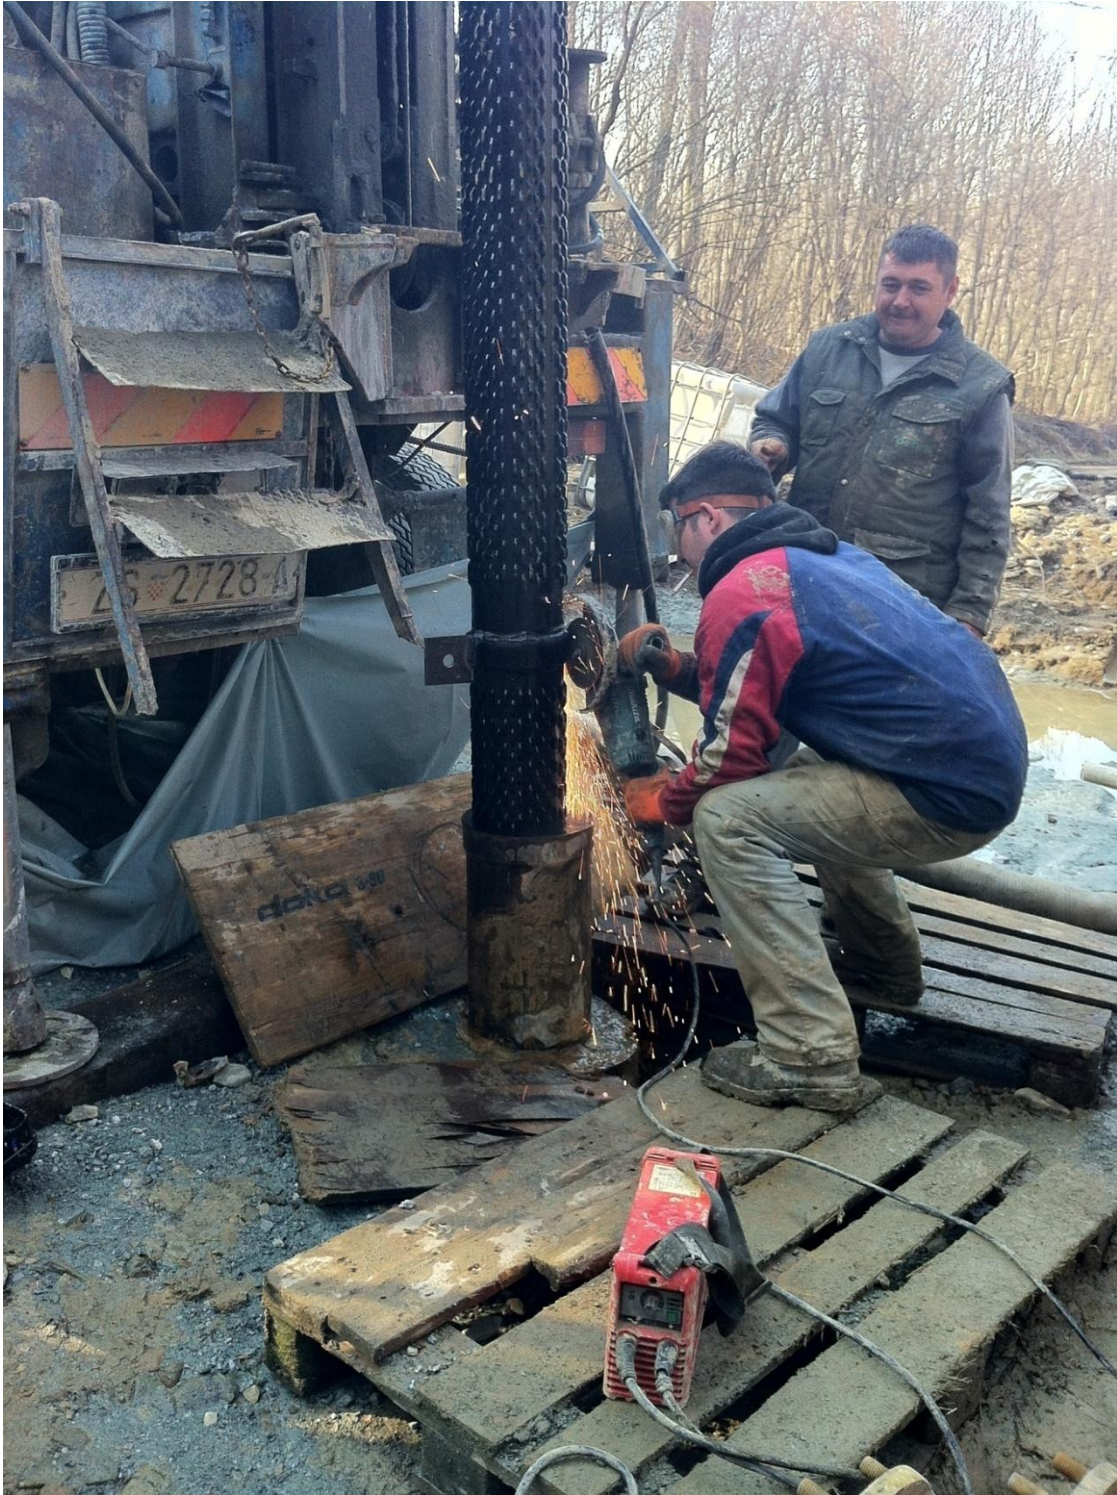
Slika 5-6. Ugradnja sita.

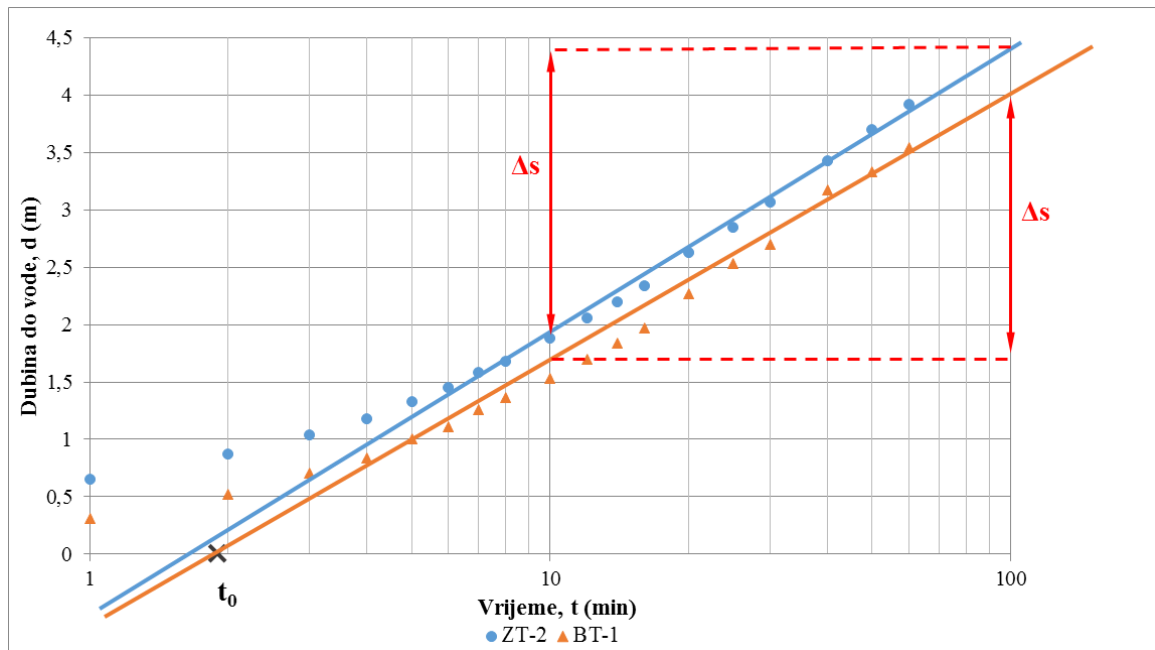
Slika 6-1. Polulogaritamski dijagram vrijeme-sniženje za prvu crpnu količinu pri pokusnom crpljenju zdenca ZT-2 s mjerenjima sniženja razine vode u zdenca ZT-2 i opažaćkom zdenca BT-1.

Graf (Slika 6-1.) prikazuje odnos vrijeme-sniženje za prvi korak crpljenja sa crpnom količinom $Q=1,4$ l/s. S grafa su očitane vrijednosti prirasta sniženja u zdencu $\Delta s_{ZT-2}=2,5$ m i u opažačkom zdencu $\Delta s_{BT-1}=2,3$ m. Uvrštavanjem ovih podataka u formulu (6-1) dobivena je vrijednost transmisivnosti $T_{ZT-2}=8,8$ m^2/dan i $T_{BT-1}=9,6$ m^2/dan . Srednja vrijednost dobivene dvije transmisivnosti iznosi $T=9,2$ m^2/dan . Vrijednost t_0 također je očitana iz grafa na presjecištu projiciranog pravca opažačkog zdenca BT-1 s ordinatom,

odnosno nultim sniženjem i iznosi 114 s. Pomoću formule (6-2) dobivena je vrijednost koeficijenta uskladištenja $S=3,8 \cdot 10^{-4}$.

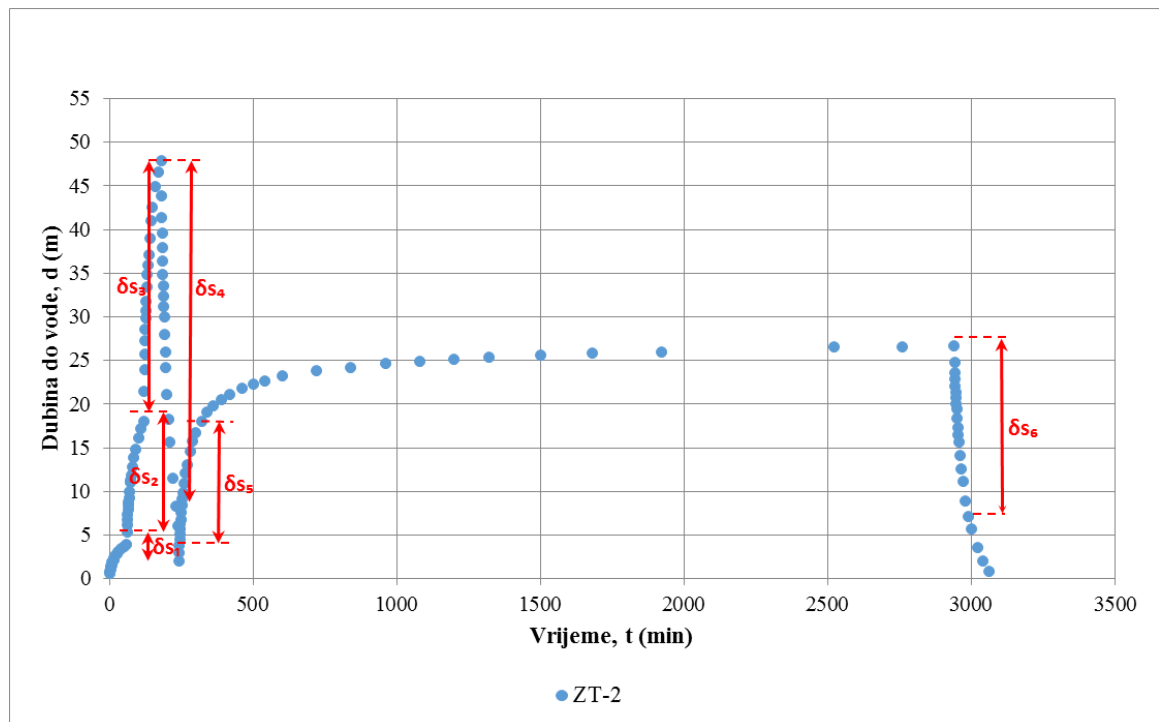
Slika 6-3. Dijagram kolebanja razine vode i prirasti sniženja (δs) pri pokusnom crpljenju u koracima.

Zadnja jednadžba zapravo predstavlja linearni oblik osnovne jednadžbe preuređene u oblik koji ne predstavlja funkcionalnu svezu između sniženja i stvarne crpne količine, nego između „ekvivalentnog specifičnog sniženja“ i „ekvivalentne izdašnosti“ pri kojoj je računskom operacijom potenciran utjecaj onog prirasta crpnih količina pri kojima je snažniji utjecaj nelinearnih gubitaka. Slika 6-3. prikazuje kolebanje razine vode i prirast sniženja (δs) tijekom pokusnog crpljenja u koracima.

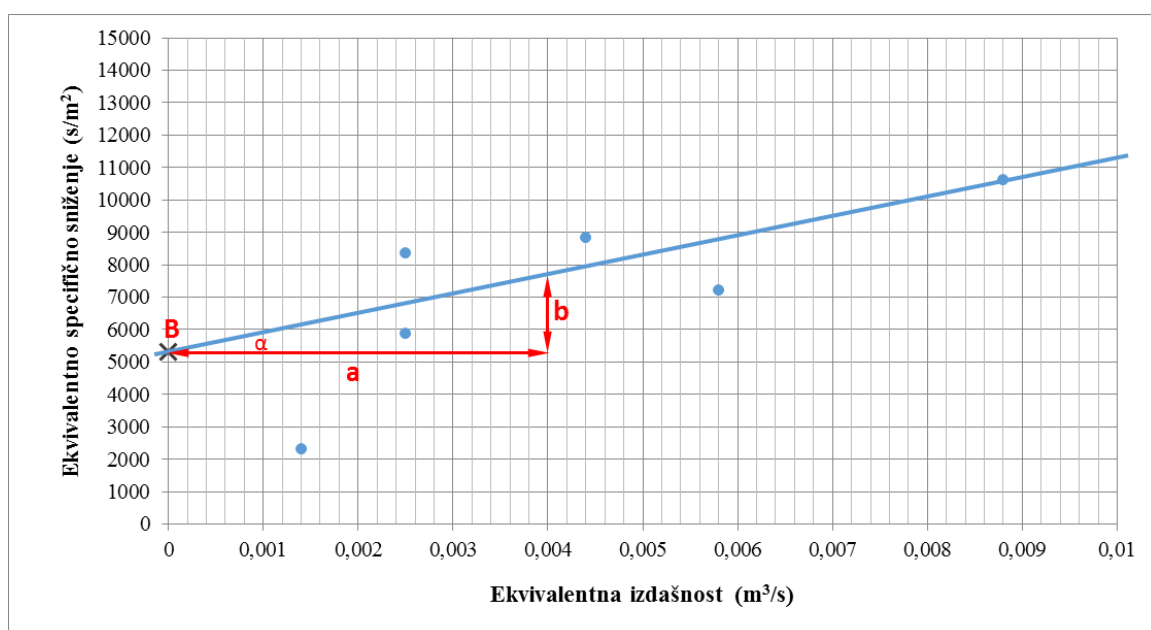
Slika 6-4. Grafička analiza ekvivalentnog specifičnog sniženja i ekvivalentne izdašnosti zdenca ZT-2 prema podacima iz tablice 6-2.

Vrijednosti pojedinih ekvivalentnih specifičnih sniženja i pripadajuće ekvivalentne izdašnosti zdenca iz tablice prikazane su na dijagramu (Slika 6-4.). Dobivene točke aproksimirane su pravcem koji presijeca ordinatu u točki $B=5300 \text{ s/m}^2$ koja predstavlja linearne gubitke u vodonosniku, dok nagib tog pravca, odnosno tangens kuta α između pravca i apscise dijagrama predstavljaju vrijednost nelinearnih gubitaka na zdenačkom zacjvljenju $C=6 \cdot 10^5 \text{ s}^2/\text{m}^5$.
