# Modeliranje sanacije površinskih kopova boksita na primjeru ležišta "Tribošić" kod Širokog Brijega

**Master's thesis / Diplomski rad**

**MODELIRANJE SANACIJE POVRŠINSKIH KOPOVA BOKSITA NA  
PRIMJERU LEŽIŠTA „TRIBOŠIĆ“ KOD ŠIROKOG BRIJEGA**

Diplomski rad

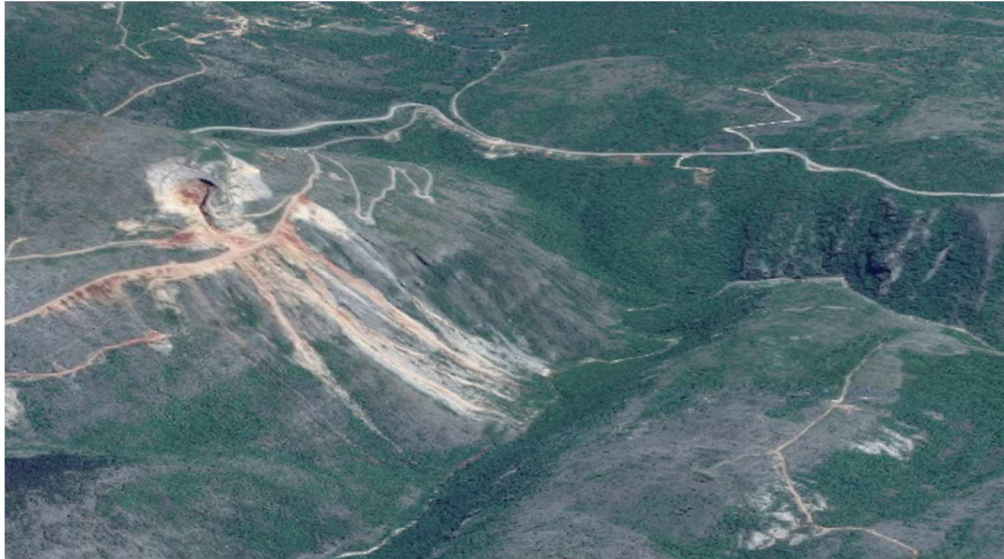
Slika 4-3. Tribošić, aksonometrijski pogled u *Google maps* aplikaciji

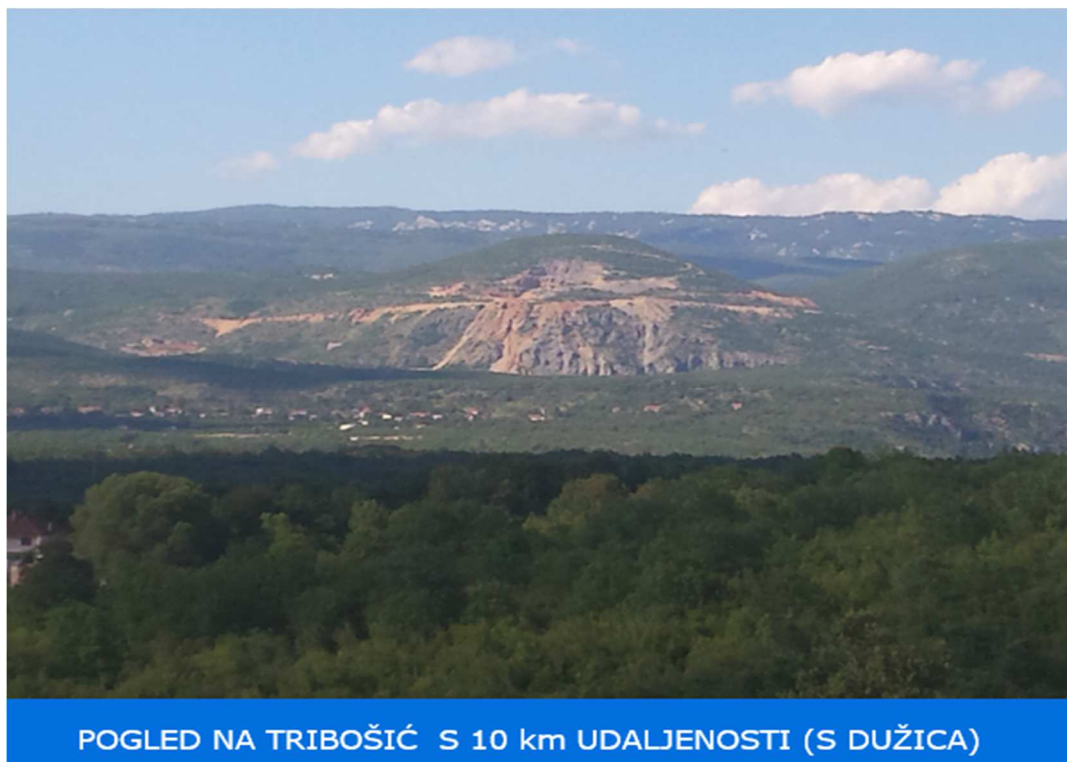
Slika 7-3. Pogled na Tribošić (Galić, 2016a).

Sam površinski kop nalazi se na uzvišenju Tribošić, čiji se vrh nalazi na 812 m nadmorske visine. Uzvišenje se uzdiže iznad kanjona rijeke Ugrovače, koja ima povremeni tok i koja je pritok rijeke Lištice. Izrazito oku neugodne vizure površinskog kopa narušavaju krajobraz te njegovu vizualnu i estetsku vrijednost. Nesanirani kop vidljiv je sa udaljenosti veće od 10 kilometara te se ne uklapa u krajobraz (slika 7-3.).

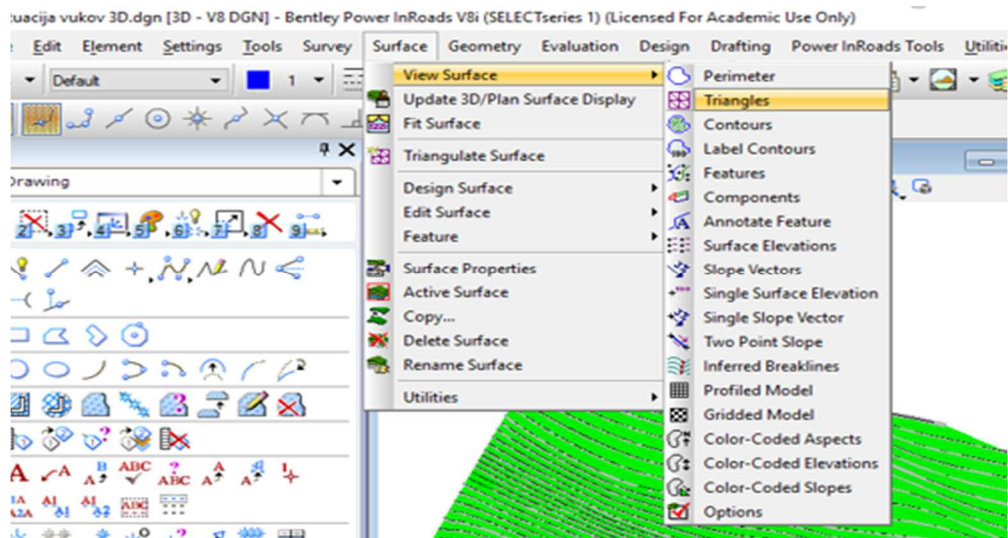
Slika 7-9. Generiranje triangulacijskog modela terena

Ona se obavlja na slijedeći način, kao na slici 7-9.:

*Surface* → *View Surface* → *Triangles*

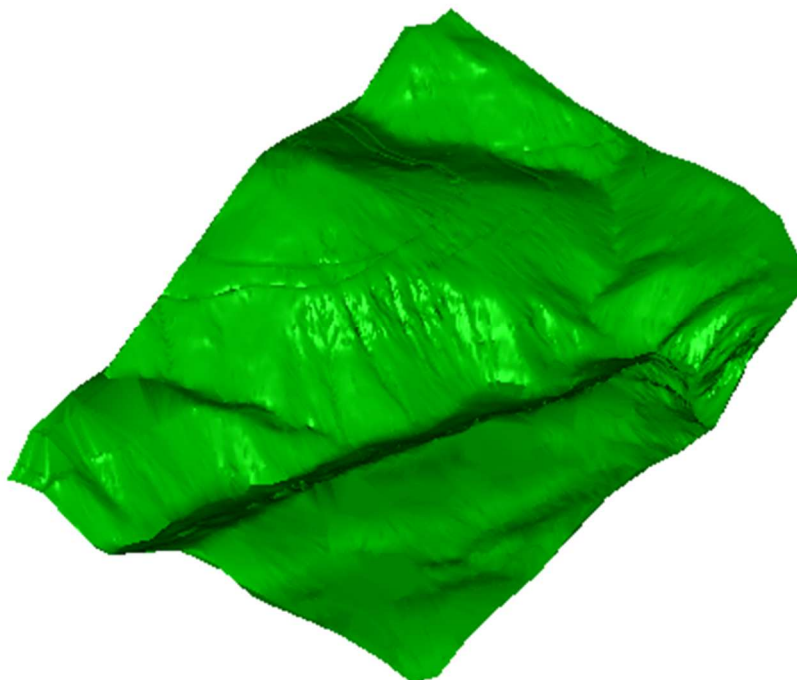
Slika 7-10. Renderirani triangulirani model šireg područja PK Tribošić

Nakon odabira naredbe *Triangles*, otvara se novi prozor u kojem se izabire podnaredba *Mesh*, te se pritisne *Apply*. Triangulirani model se i renderira (slika 7-10.).

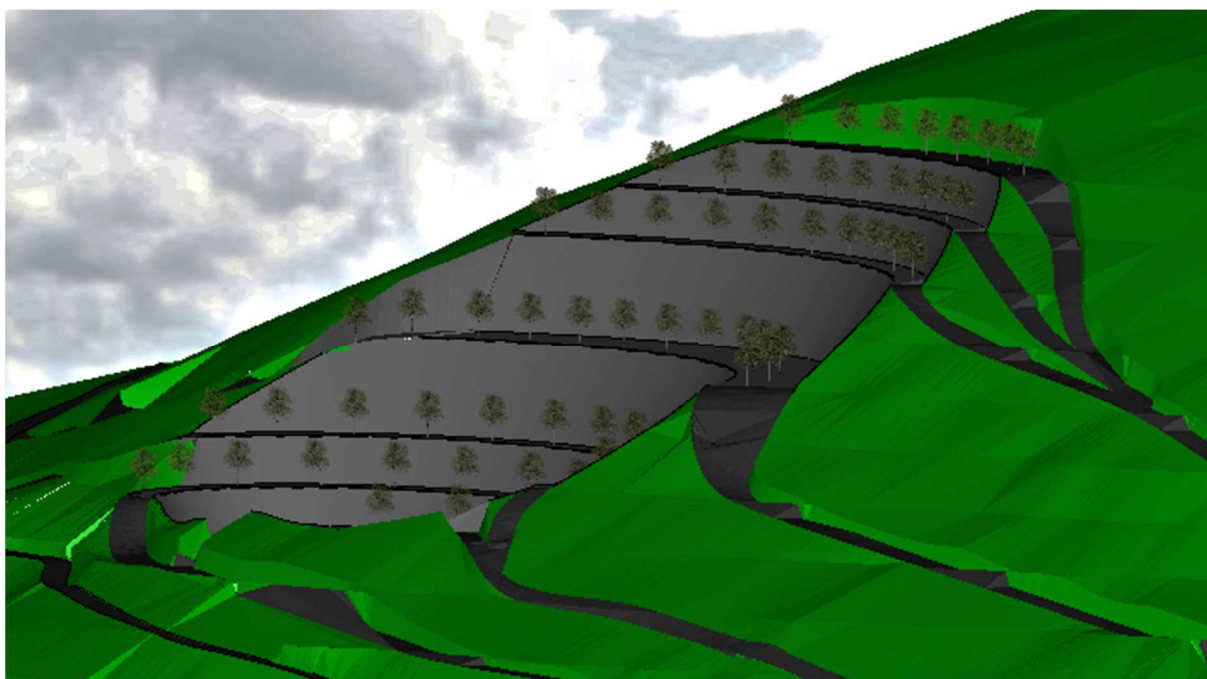
Kop se sastoji od 5 etaža, od čega su četiri etaže širine 6,83 metara, a jedna etaža izuzetno široka u iznosu od 22 metra. Tri etaže su visine 10 m, 700, 710 i 760 a etaže 730 i 750 su visine 20 metara. Nagib etažne kosine iznosi 60 stupnjeva, a završna kosina se nalazi pod nagibom od 40 stupnjeva što je izuzetno povoljno po pitanju sigurnosti. Etaže 700, 710 i 730 su s lokalnom prometnicom povezane i sa zapadne i sa istočne strane, dok su etaže 750 i 760 sa prometnicom povezane samo sa istočne strane. Zbog najmanjeg broja etaža, vrlo prihvatljive širine etaža, od čega jedne izuzetno široke i niskog nagiba završne kosine, ova varijanta proizlazi kao najprihvatljivija i najsigurnija opcija gornjeg dijela sanacije, a i vizualno je najatraktivnija. Na etažama postoji mogućnost sadnje voćaka, što je i prikazano na slikama 7-26., 7-27. i 7-28., naravno ukoliko se za to pripremi odgovarajuća podloga.

Slika 7-26. Sanirano stanje, gornji dio, pogled sa zapada

Slika 7-27. Sanirano stanje, gornji dio, pogled s istoka

Slika 7-28. Sanirano stanje, gornji dio, pogled s juga

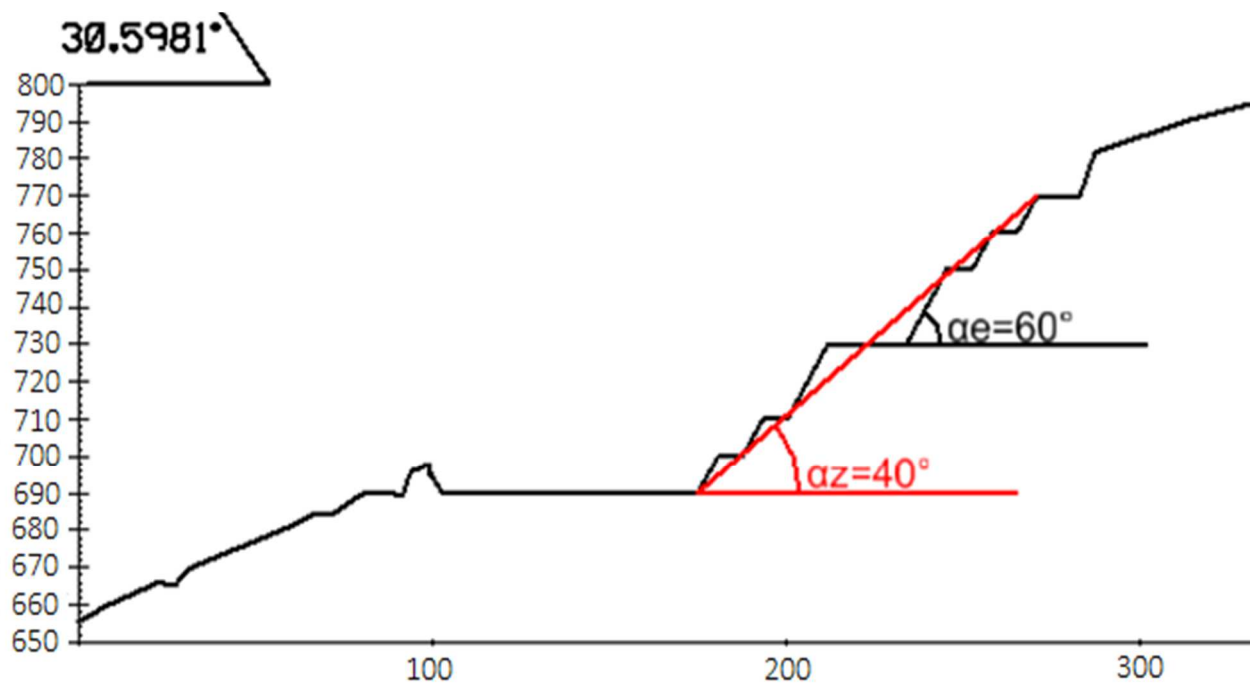
Kako bi se istakla vizura planiranih rješenja izrađen je znakoviti presjek kroz sredinu kopa, tako da se dobije najbolji prikaz u profilu presjeka. Na slici 7-31. prikazana je pozicija presjeka, a na slici 7-32. profil presjeka kopa.

Slika 7-32. Znakoviti presjek a-a', M1:2000
