Modeliranje sanacije površinskih kopova boksita na primjeru ležišta "Tribošić" kod Širokog Brijega

Master's thesis / Diplomski rad

**MODELIRANJE SANACIJE POVRŠINSKIH KOPOVA BOKSITA NA
PRIMJERU LEŽIŠTA „TRIBOŠIĆ“ KOD ŠIROKOG BRIJEGA**

Diplomski rad

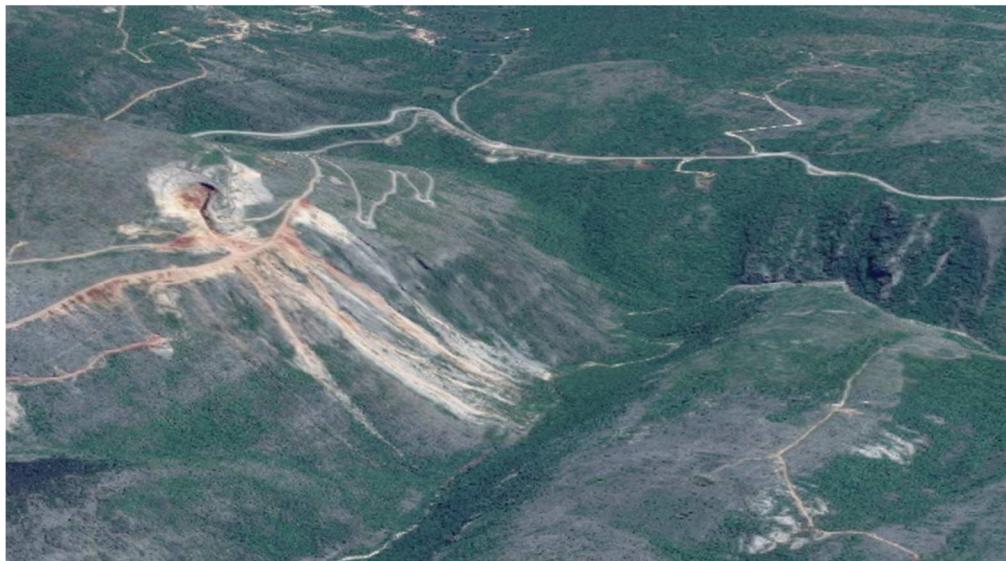
Slika 4-3. Tribošić, aksonometrijski pogled u *Google maps* aplikaciji

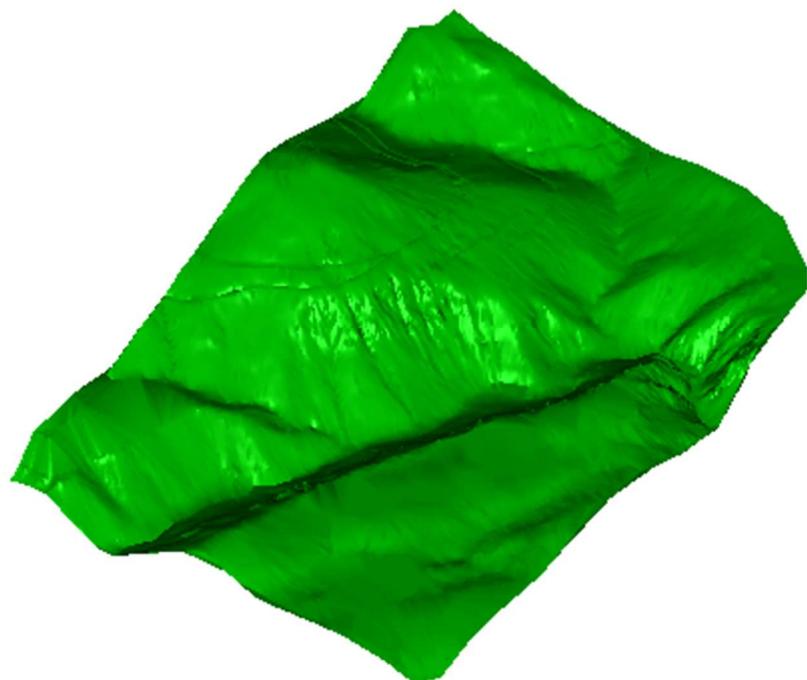
Slika 7-10. Renderirani triangulirani model šireg područja PK Trbošić

Nakon odabira naredbe *Triangles*, otvara se novi prozor u kojem se izabire podnaredba *Mesh*, te se pritisne *Apply*. Triangulirani model se i renderira (slika 7-10.).

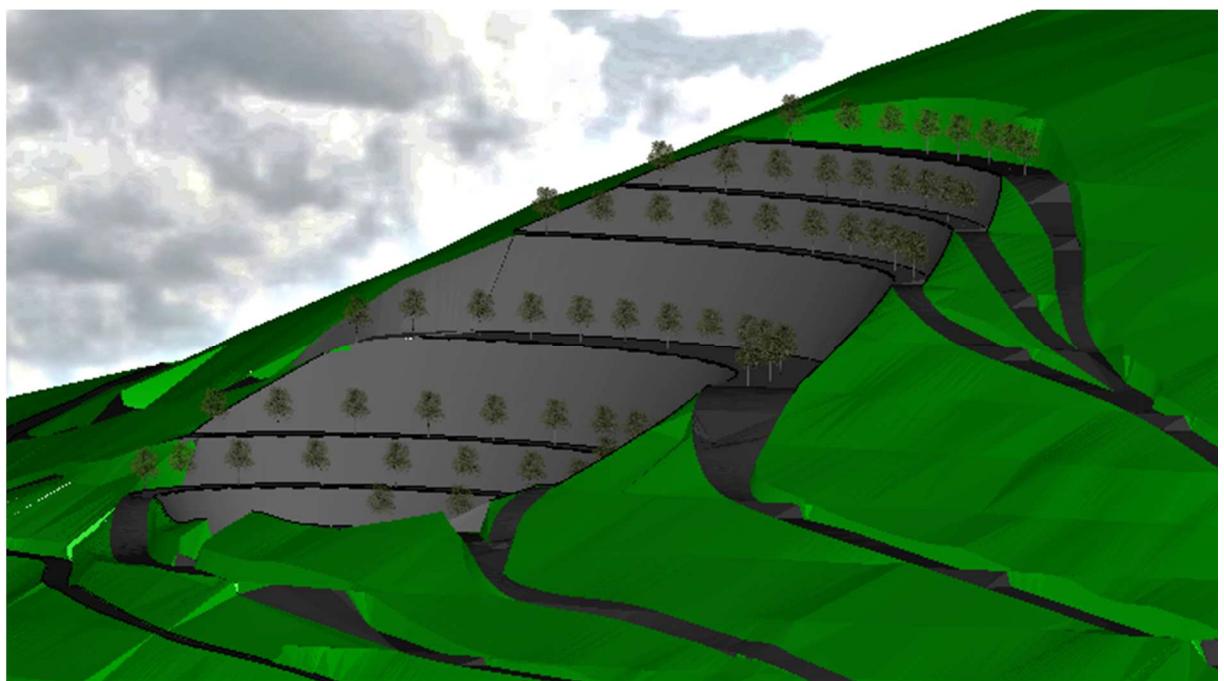
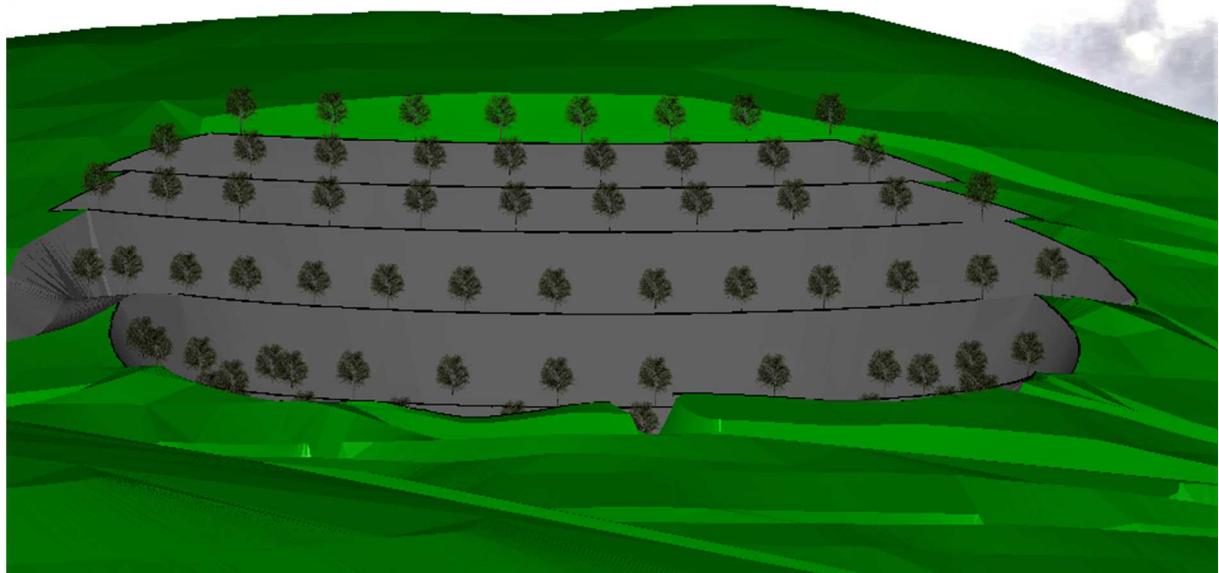
Slika 7-26. Sanirano stanje, gornji dio, pogled sa zapada

Slika 7-27. Sanirano stanje, gornji dio, pogled s istoka

Slika 7-28. Sanirano stanje, gornji dio, pogled s juga

Kop se sastoji od 5 etaža, od čega su četiri etaže širine 6,83 metara, a jedna etaža izuzetno široka u iznosu od 22 metra. Tri etaže su visine 10 m, 700, 710 i 760 a etaže 730 i 750 su visine 20 metara. Nagib etažne kosine iznosi 60 stupnjeva, a završna kosina se nalazi pod nagibom od 40 stupnjeva što je izuzetno povoljno po pitanju sigurnosti. Etaže 700, 710 i 730 su s lokalnom prometnicom povezane i sa zapadne i sa istočne strane, dok su etaže 750 i 760 sa prometnicom povezane samo sa istočne strane. Zbog najmanjeg broja etaža, vrlo prihvatljive širine etaža, od čega jedne izuzetno široke i niskog nagiba završne kosine, ova varijanta proizlazi kao najprihvatljivija i najsigurnija opcija gornjeg dijela sanacije, a i vizualno je najatraktivnija. Na etažama postoji mogućnost sadnje voćaka, što je i prikazano na slikama 7-26., 7-27. i 7-28., naravno ukoliko se za to pripremi odgovarajuća podloga.
