# Modeliranje sanacije površinskih kopova boksita na primjeru ležišta "Tribošić" kod Širokog Brijega

**MODELIRANJE SANACIJE POVRŠINSKIH KOPOVA BOKSITA NA  
PRIMJERU LEŽIŠTA „TRIBOŠIĆ“ KOD ŠIROKOG BRIJEGA**

Diplomski rad

## MODELLING OF THE OPEN BAUXITE PITS REHABILITATION IN THE CASE OF "TRIBOŠIĆ" DEPOSIT NEAR SIROKI BRIJEG

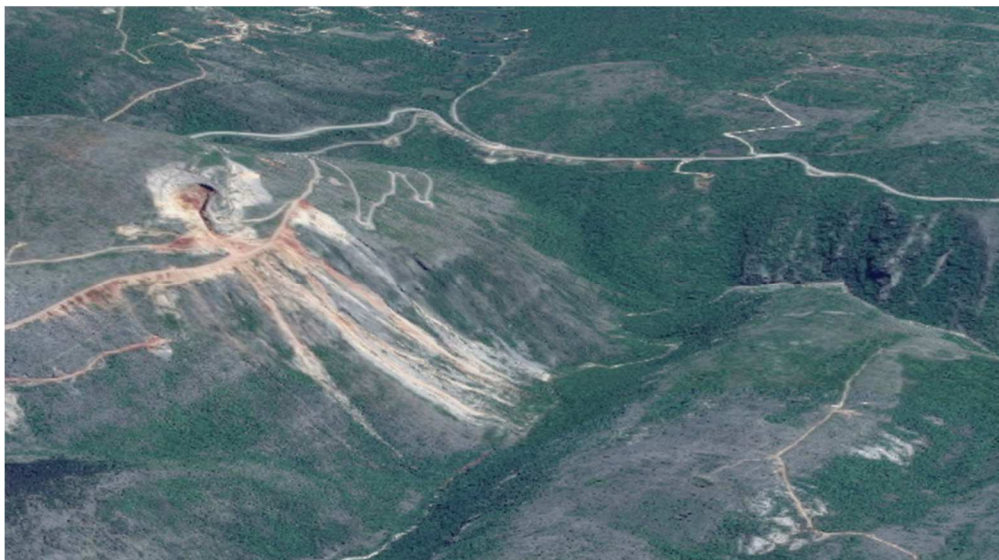
Slika 4-3. Tribošić, aksonometrijski pogled u *Google maps* aplikaciji

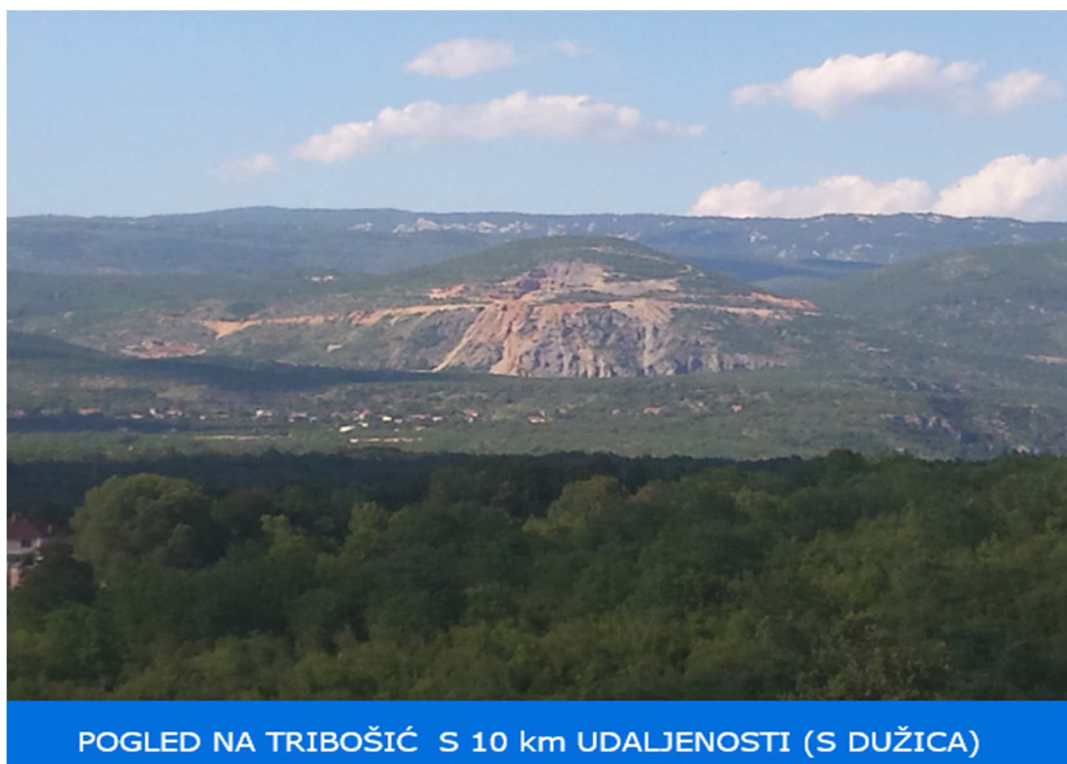
Slika 7-3. Pogled na Tribošić (Galić, 2016a).

Sam površinski kop nalazi se na uzvišenju Tribošić, čiji se vrh nalazi na 812 m nadmorske visine. Uzvišenje se uzdiže iznad kanjona rijeke Ugrovače, koja ima povremeni tok i koja je pritok rijeke Lištice. Izrazito oku neugodne vizure površinskog kopa narušavaju krajobraz te njegovu vizualnu i estetsku vrijednost. Nesanirani kop vidljiv je sa udaljenosti veće od 10 kilometara te se ne uklapa u krajobraz (slika 7-3.).
