HIDROGEOLOŠKA ISTRAŽIVANJA NA LOKACIJI STRIJEŽEVICA

Diplomski rad

Ivan Borna Jukić

Zagreb, 2015

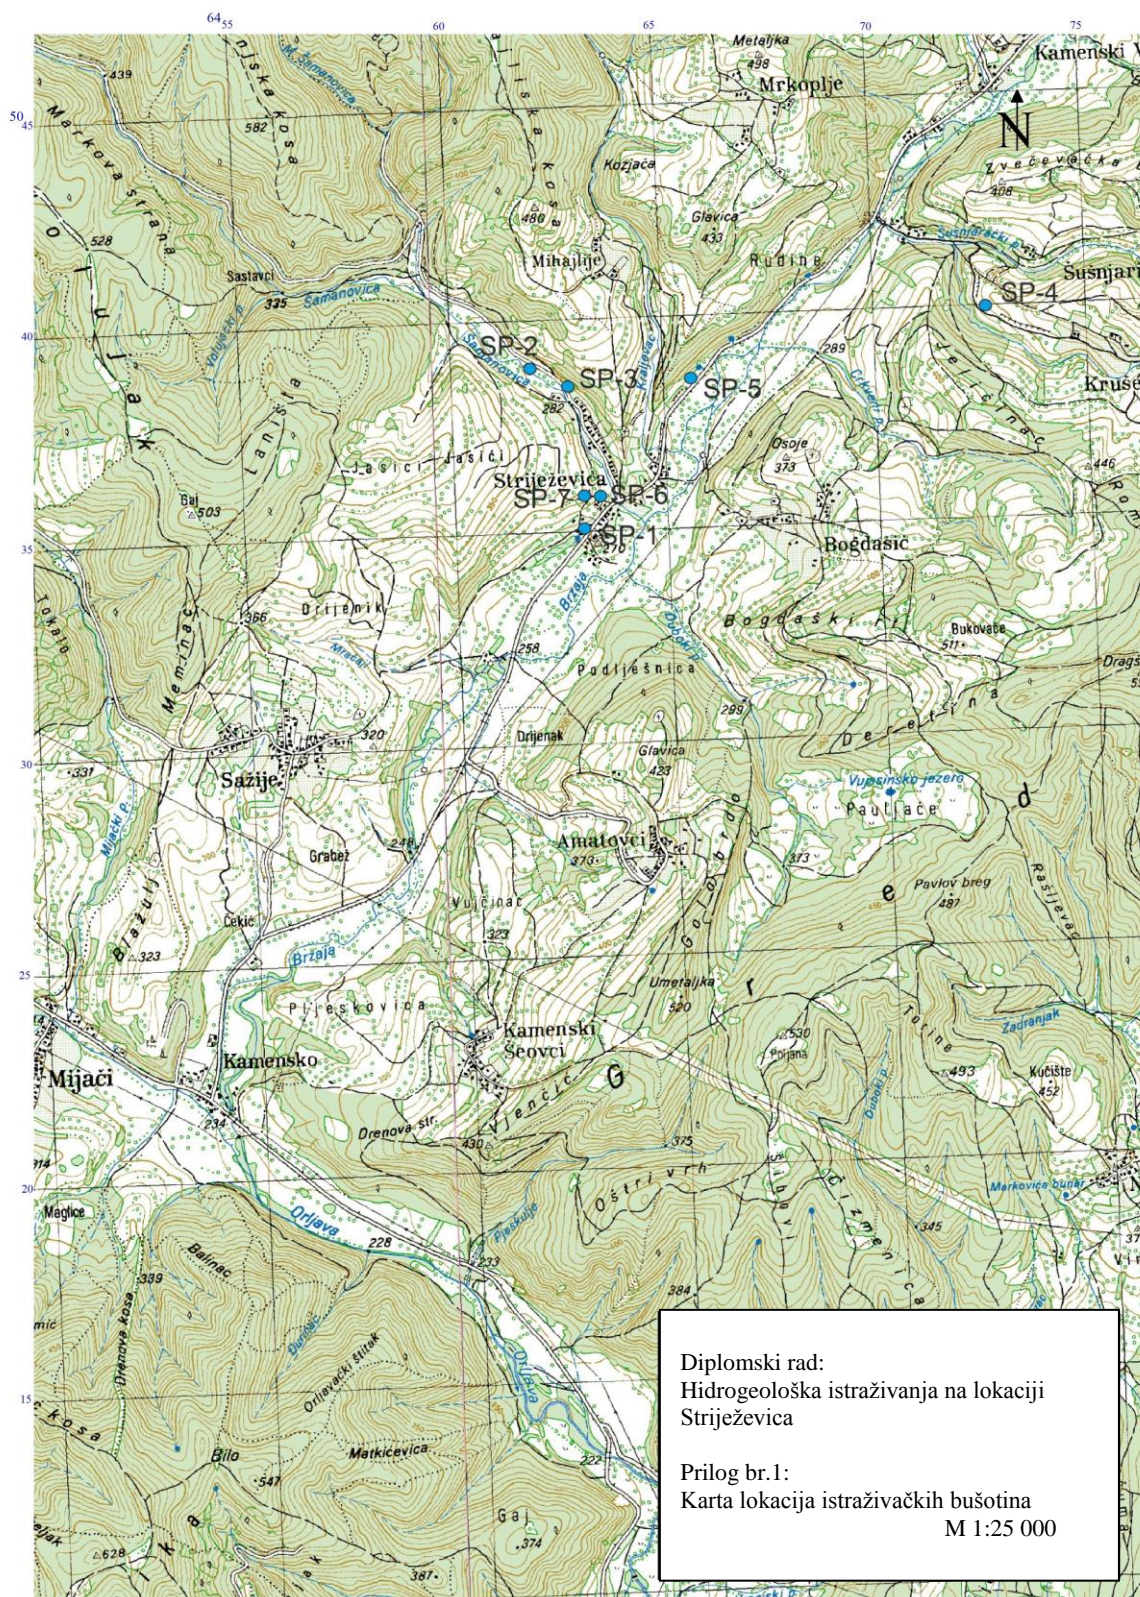
Prilog 1

Karta lokacija istraživačkih bušotina

Na području Striježevice izvedeno je sedam istraživačko-piezometarskih bušotina. Lokacije bušotina postavljene su na širem području Striježevice prema geološkim prilikama (prilog 1). Bušenje se provodilo direktnom metodom bušenja uz kontinuirano jezgrovanje, jezgrenim aparatom sa završnim promjerom \varnothing 131 mm, osim bušotine SP-3 čije se bušenje provodilo čekićem bez jezgrovanja. Do dubine 6.0 m bušotine su proširene profilom Φ 205 mm te je ugrađena uvodna cijev koja je cementirana. Uvodna cijev je od čeličnih cijevi promjera φ 168 mm s debljinom stijenke od 4 mm. U bušotine je ugrađena piezometarska konstrukcija promjera 114/103 mm. Intervali istraživačko-piezometarskih bušotina i opis materijala prikazani su tablicom 3.1.
