**HIDROGEOLOŠKA ISTRAŽIVANJA NA LOKACIJI STRIJEŽEVICA**

Diplomski rad

Zbog povećanja kapaciteta vodoopskrbnog sustava Požeštine provedena su hidrogeološka istraživanja na području Striježevica kako bi utvrdila mogućnost zahvaćanja podzemne vode. Istraživanja su izvedena na ukupno 7 istraživačko piezometarskih bušotina, dubina bušenja 55, 34, 55, 71, 82, 70 i 87 m, koje su bušene direktnom metodom bušenja uz kontinuirano jezgrovanje, osim bušotine SP-3 čije se bušenje provodilo čekićem bez jezgrovanja. Rezultati radova i interpretacija ostvarenih rezultata prikazani su u ovom radu.

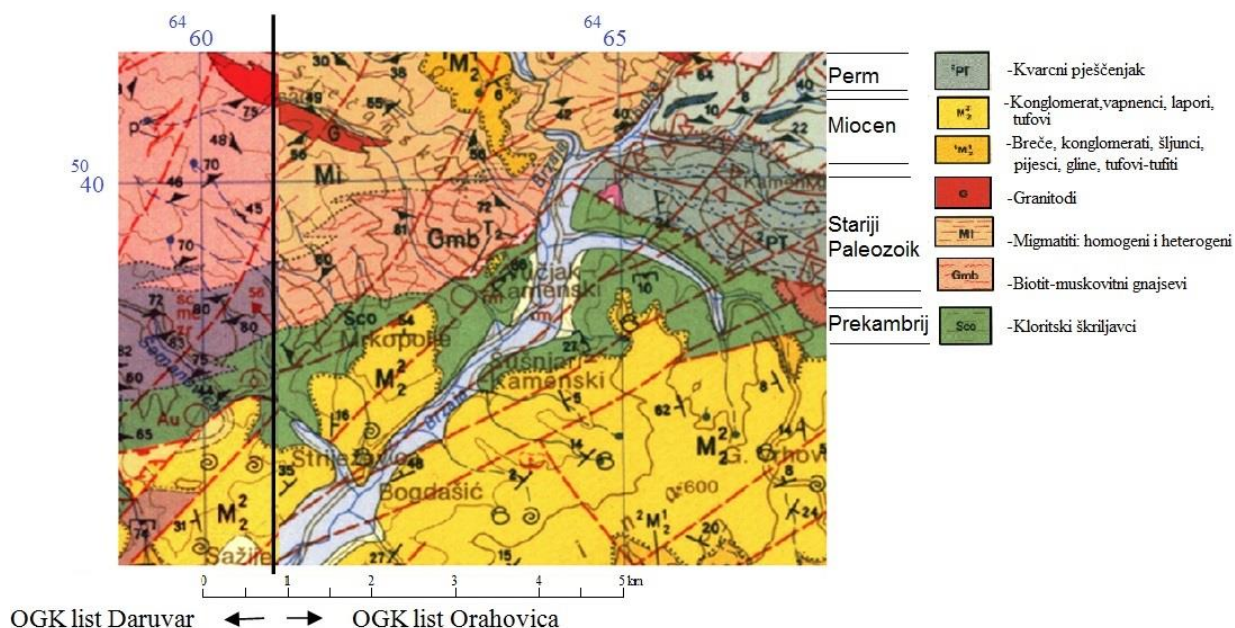
Slika 2.2 OGK Daruvara i Orahovice (prema Jamičić, D., Brkić, M. 1987)

Područje istraživanja se nalazi na zapadnom rubu lista Orahovica i svojim položajem pripada zapadnom dijelu tektonske jedinice Psunj – Krndija (Slika 2.2). Izrazito komplicirana strukturno tektonska građa istraživanog područja nastala je kroz pet faza deformacija od kojih su tri faze dale i metamorfozu.

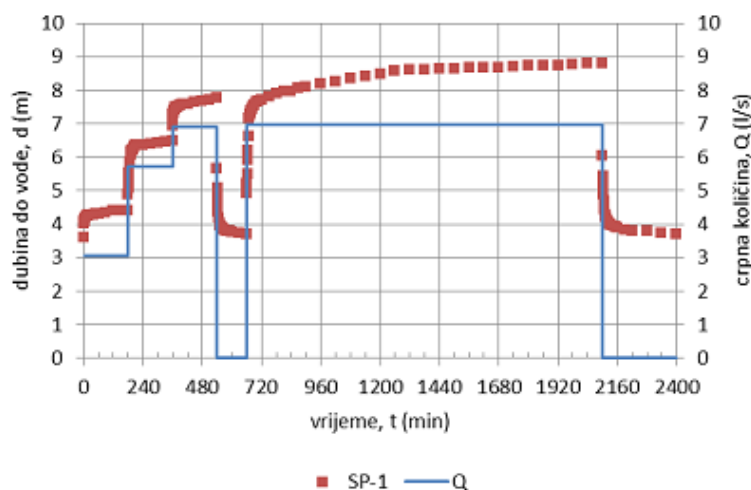
Slika 4.1 Dijagram ukupnog postupka pokusnog crpljenja bušotine SP-1 s prikazom crpne količine (prema Hlevnjak i dr., 2014)

Zacjevljene bušotine su očišćene i na njima je provedeno pokusno crpljenje. Crpilo se prvo s promjenom crpne količine u tri koraka i potom pratio povrat vode u bušotini. Zatim se crpilo sa stalnom količinom u trajanju od 24 sata, pa se potom opet pratio povrat vode u bušotinu. Ovdje će se prikazati rezultati interpretacije crpljenja za bušotine SP-1 i SP-6 (slike 4.1. i 4.2).

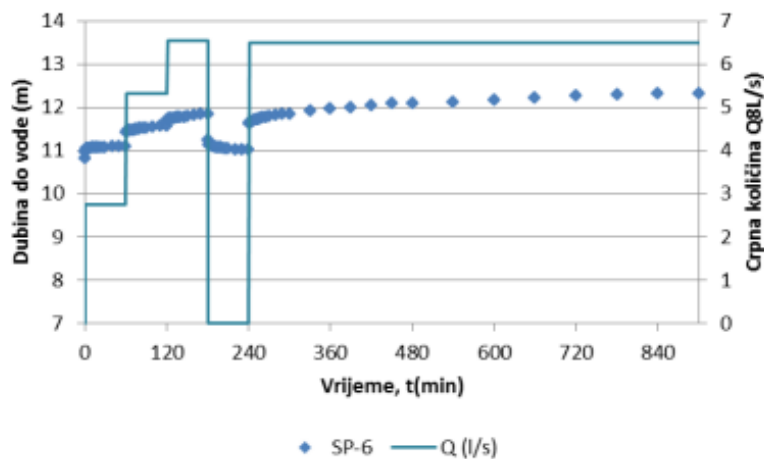
Slika 4.2. Dijagram ukupnog postupka pokusnog crpljenja bušotine SP-6 s prikazom crpne količine (prema Hlevnjak i dr., 2014)

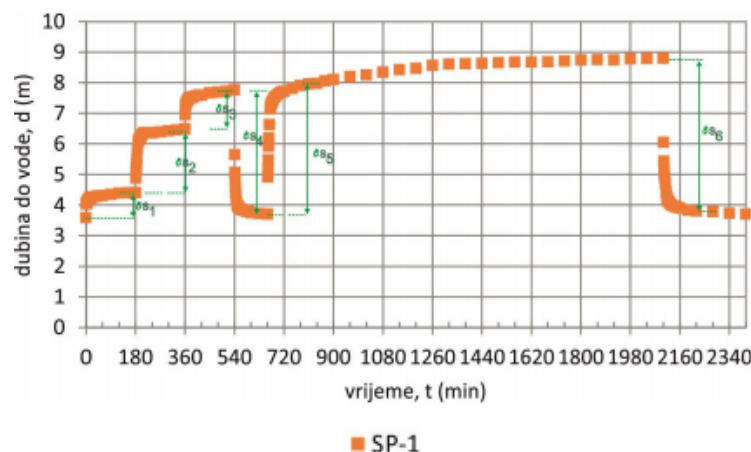
Slika 4.3. Dijagram kolebanja razine vode i prirasti sniženja ( $\delta s_i$ ) za crpljenje u koracima pri pokusnom crpljenju (prema Hlevnjak i dr., 2014)

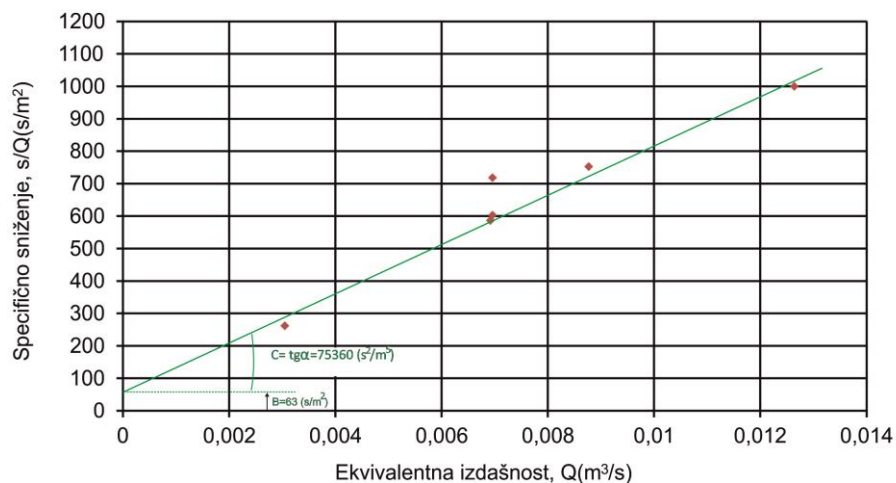
Vrijednosti pojedinih ekvivalentnih specifičnih sniženja i pripadajuće ekvivalentne izdašnosti objekta (tablica 4.1) uneseni u dijagram na slici 4.4. čine pravac koji priesjeca ordinatu kod vrijednosti  $B = 63 \text{ s/m}^2$  (za  $t=120 \text{ min}$ ), dok nagib pravca predstavlja vrijednost nelinearnih gubitaka,  $C = 75360 \text{ s}^2/\text{m}^5$ .

Slika 4.4. Grafička analiza ekvivalentnog specifičnog sniženje i ekvivalentne izdašnosti bušotine SP-1 prema podacima s tablice 4.1.

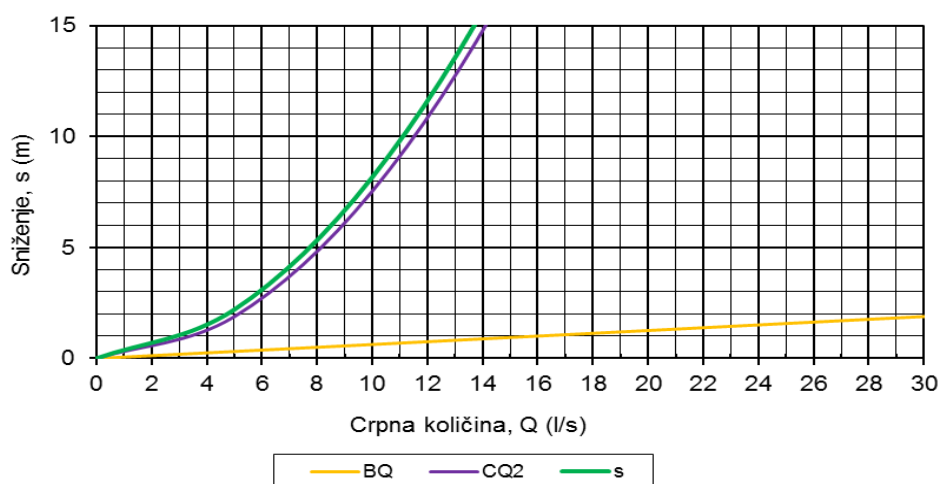
pojedini gubici ( $BQ$  - linearni i  $CQ^2$  - nelinearni) prikazani su na slici 4.5.

Slika 4.5. Dijagram  $s=f(Q)$  i pojedine vrste gubitaka za crpljenje bušotine SP-1 (prema Hlevnjak i dr., 2014)

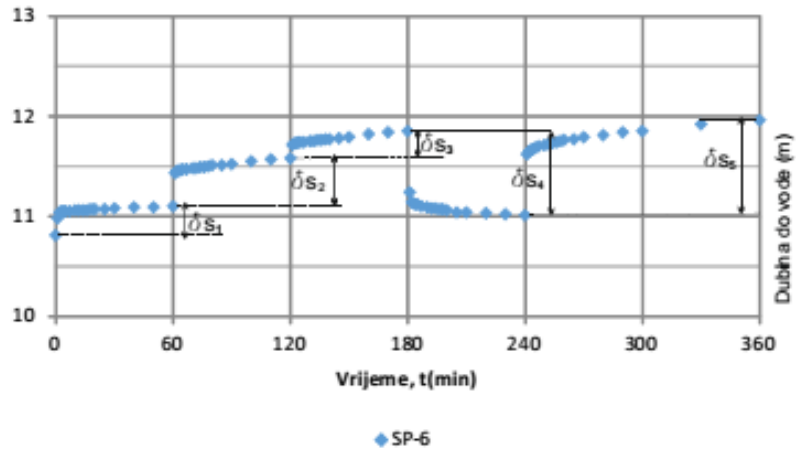
Slika 4.6. Dijagram kolebanja razine vode i prirasti sniženja ( $\delta s_i$ ) za crpljenje u koracima pri pokusnom crpljenju. (prema Hlevnjak i dr., 2014)

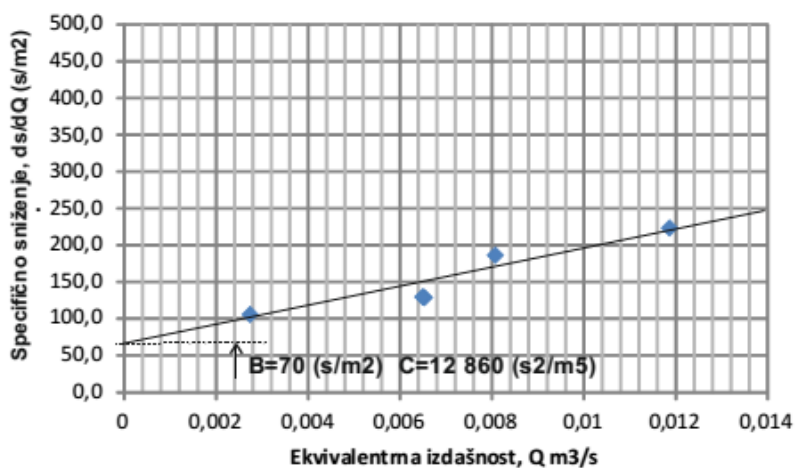
Vrijednosti pojedinih ekvivalentnih specifičnih sniženja i pripadajuće ekvivalentne izdašnosti objekta (tablica 4.3) uneseni u dijagram na slici 4.7. čine pravac koji priesjeca ordinatu kod vrijednosti  $B = 70 \text{ s/m}^2$  (za  $t=60 \text{ min}$ ), dok nagib pravca predstavlja vrijednost nelinearnih gubitaka,  $C = 12.860 \text{ s}^2/\text{m}^5$ .

Slika 4.7. Grafička analiza ekvivalentnog specifičnog sniženje i ekvivalentne izdašnosti bušotine SP-1 prema podacima s tablice 4.3. (prema Hlevnjak i dr., 2014)

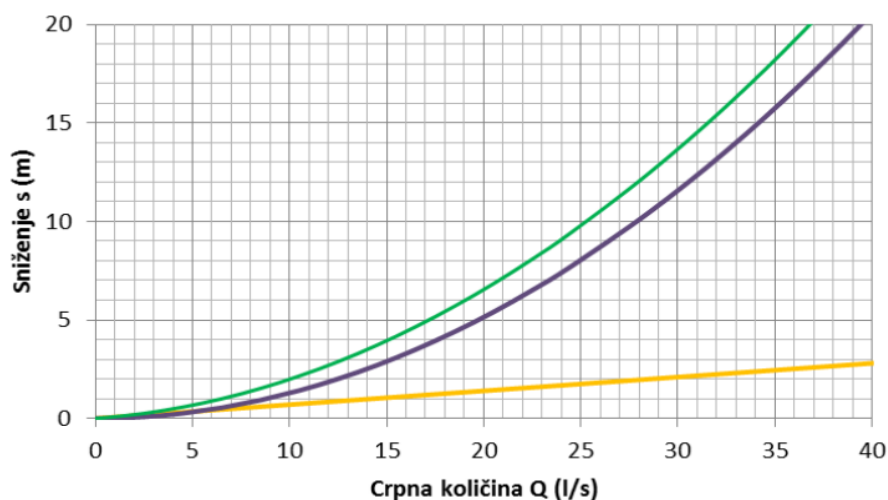
Na temelju procjenjenih podataka dobivenih gore prikazanom interpretacijom može se odrediti izdašnost bušotine u funkciji sniženja koje se može izraziti jednadžbom (4.1), a za 120 minutno crpljenje mogu se koristiti vrijednosti parametara  $B = 70 \text{ s/m}^2$  i  $C = 12.860 \text{ s}^2/\text{m}^5$  (koji je neovisan o vremenu). Takvo ukupno sniženje u funkciji crpne količine  $Q$  te pojedini gubici ( $BQ$  - linearni i  $CQ^2$  - nelinearni) prikazani su na slici 4.8.

Slika 4.8. Dijagram  $s=f(Q)$  i pojedine vrste gubitaka za crpljenje bušotine SP-6.  
(prema Hlevnjaki dr., 2014)

Na temelju dobivenih parametara može se procjeniti maksimalna izdašnost bušotine, a prema našim iskustvenim zapažanjima i nekim literaturnim navodima, kao odnos (4-4), tj. maksimalna kao maksimalna crpna količina mogla bi se uzeti ona koja u kratkotrajnom razvitku ostvari sniženje od 7 m (slika 4.8) koja iznosi  $Q_{\max} = 20 \text{ l/s}$ . Svakako da bi u dugoročnom razvitku sniženje pri stalnom crpljenju ove bušotine sniženje bilo minimalno dvostruko. Kako se radi o bušotini relativno malog promjera, može se pretpostaviti da bi se na ovoj lokaciji izvedbom objekta primjerenog promjera mogla u dugotrajnom crpljenju pouzdano polučiti izdašnost od oko 15-20 l/s bez obzira na hidrološke prilike.

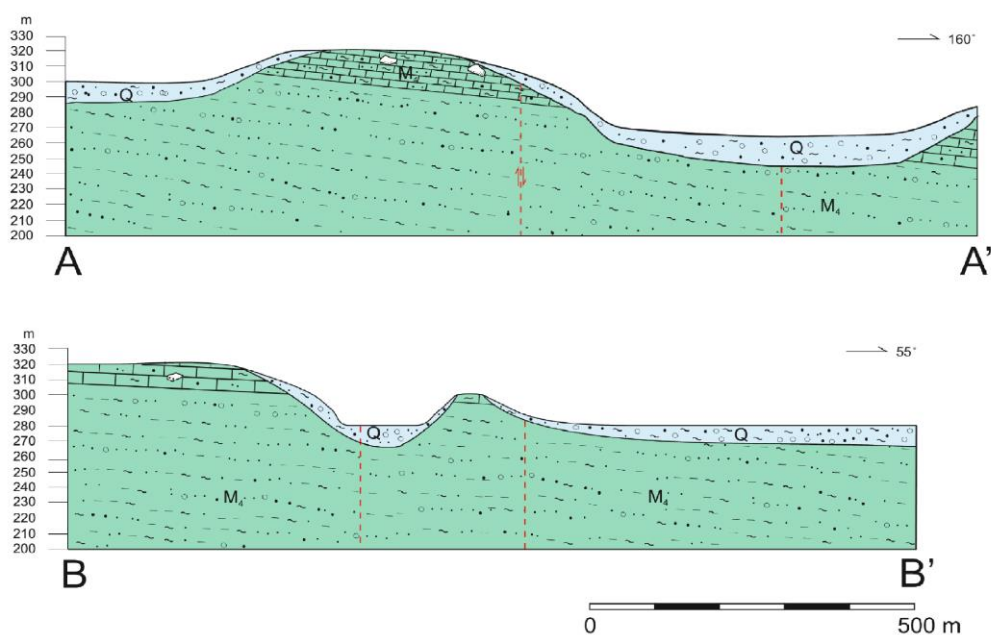
## Prilog 3

### Hidrogeološki profil područja istraživanja

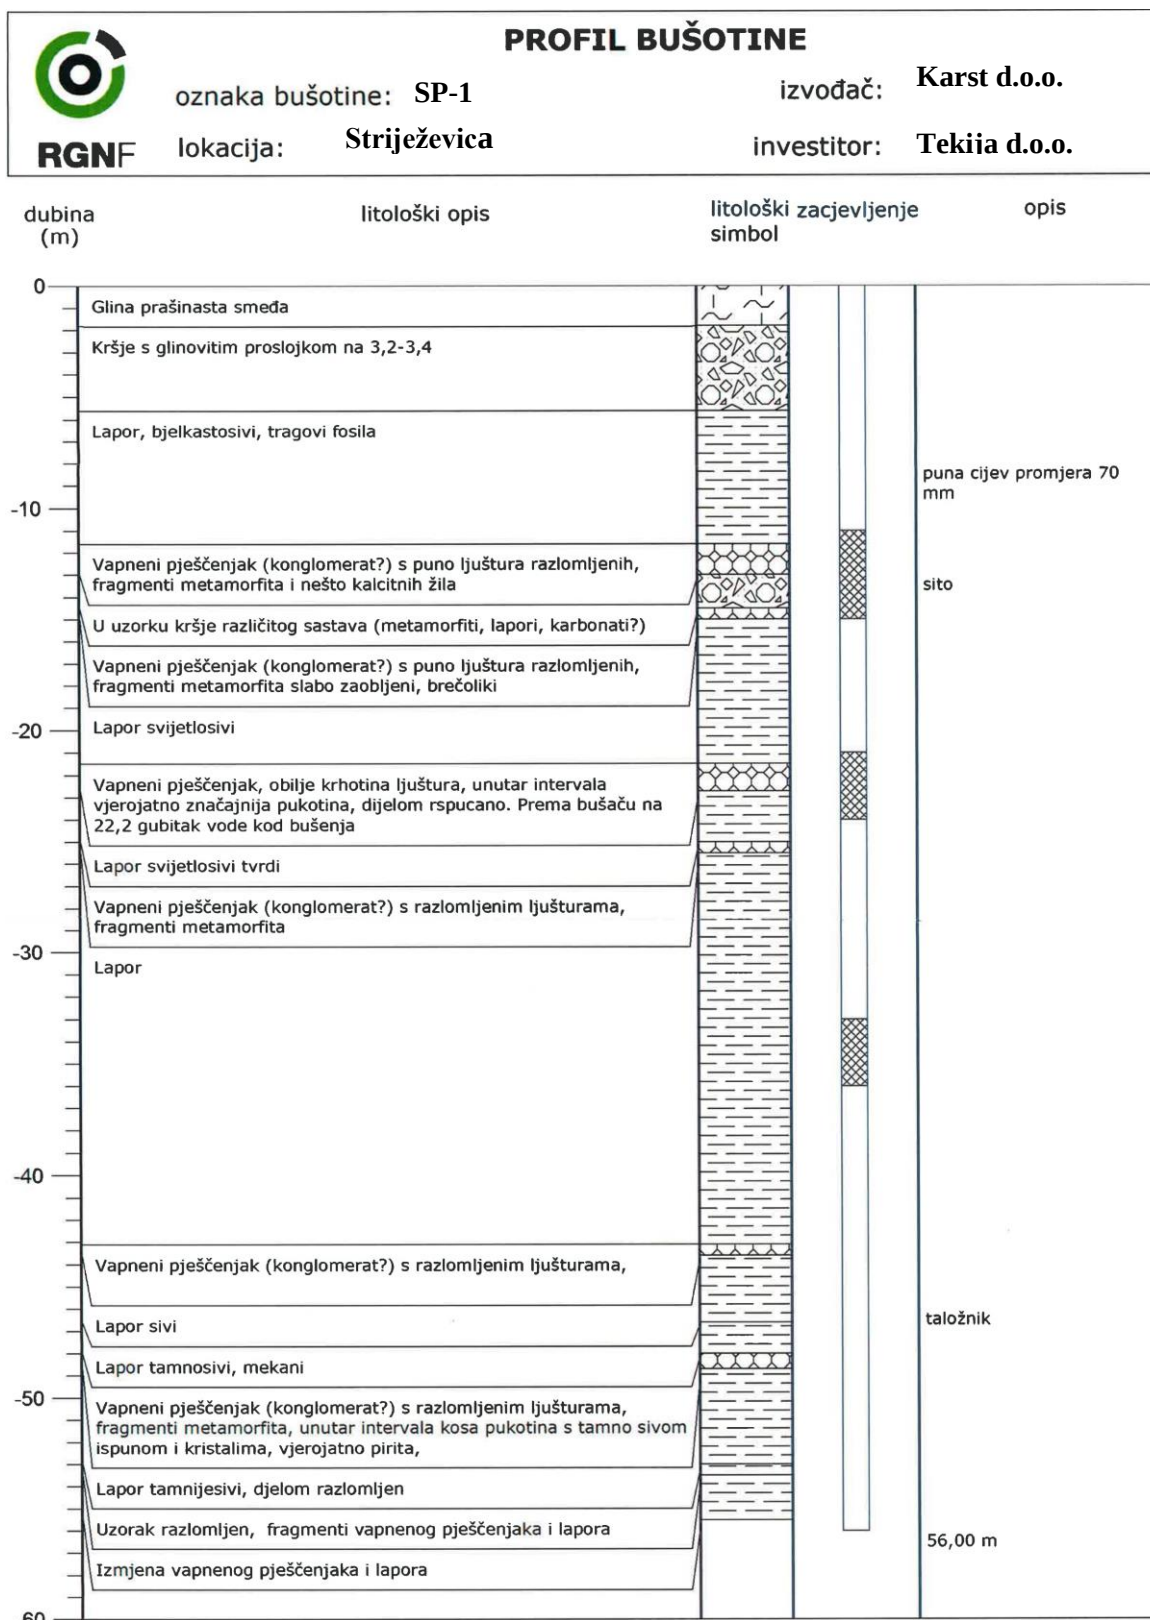
## Prilog 4

### Profil istraživačke bušotine SP-1

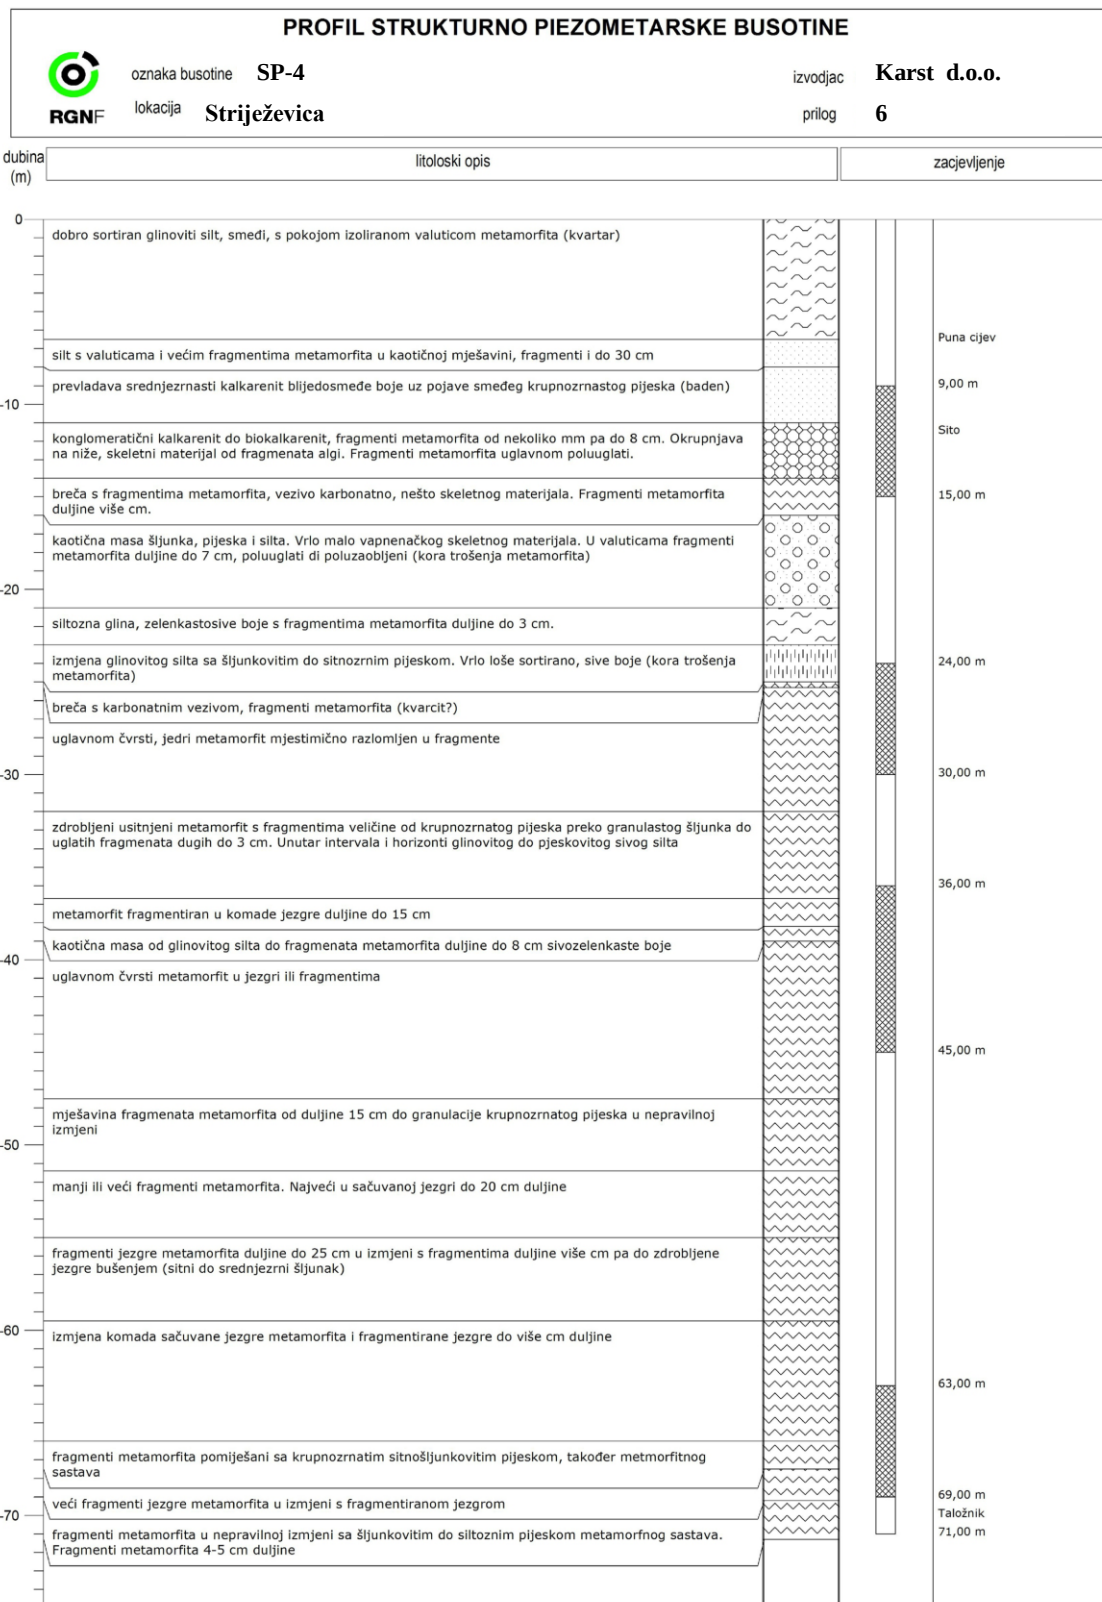
## Prilog 6

### Profil istraživačke bušotine SP-4

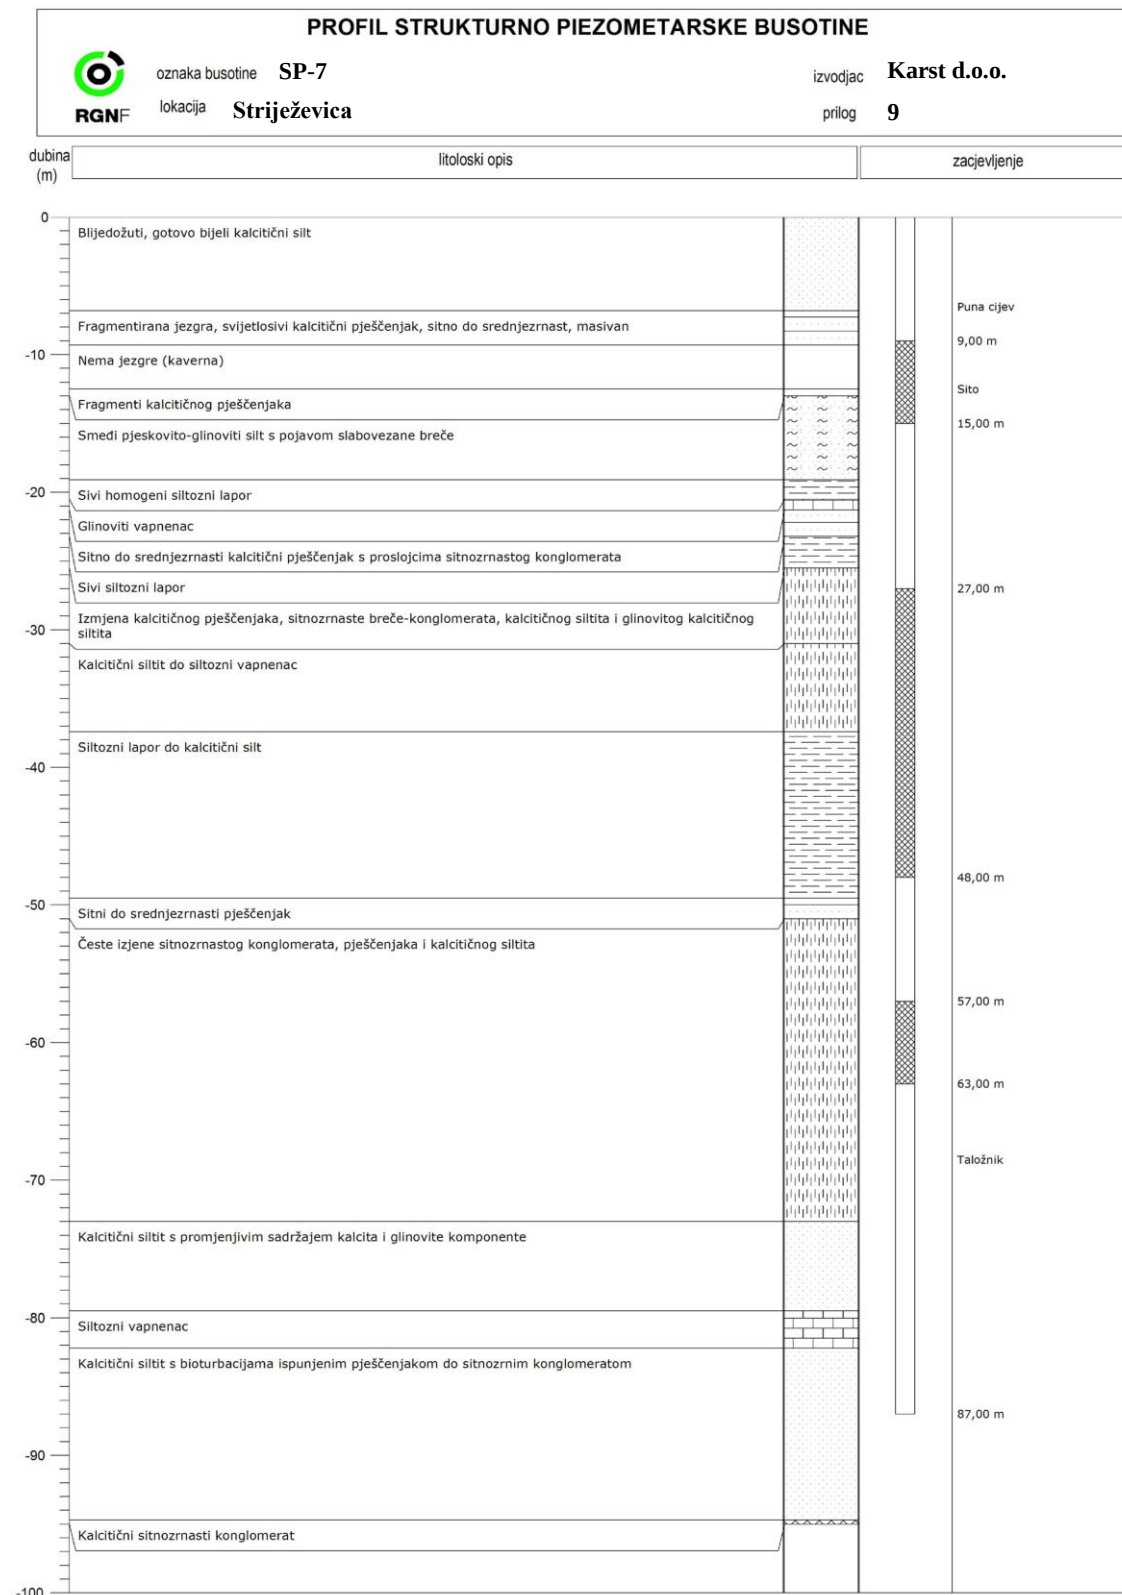
# Prilog 9

## Profil istraživačke bušotine SP-7
