# Inženjerskogeološko istraživanje klizišta Pantovčak u Zagrebu

**INŽENJERSKOGEOLOŠKO ISTRAŽIVANJE KLIZIŠTA PANTOVČAK U**  
**ZAGREBU**  
**Diplomski rad**

## **ENGINEERING GEOLOGICAL MODEL OF THE PANTOVČAK LANDSLIDE IN ZAGREB**

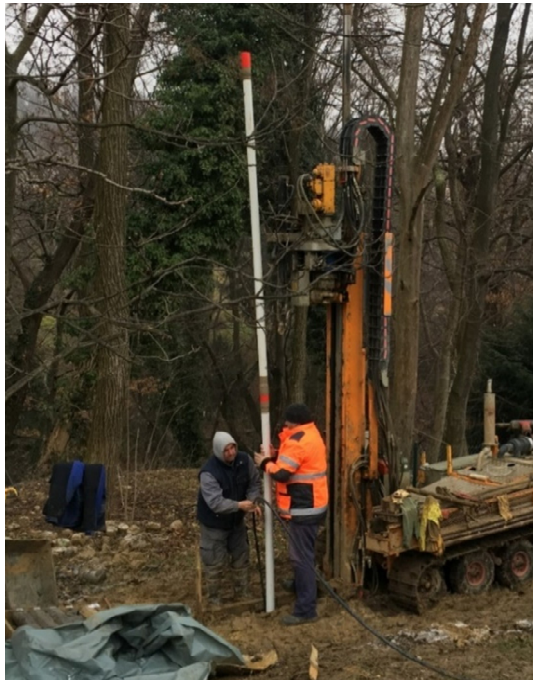
Slika 3.4 Ugradnja inklinometra u bušotinu B-4.

U bušotinu B-3 ugrađen je piezometar, a u bušotine B-4 i B-5 ugrađeni su inklinometri. Na slici 3.5 može se vidjeti postupak mjerenja razine podzemne vode u bušotini B-3, a na slici 3.6. postupak ugradnje inklinometra u bušotinu B-4.
