Inženjerskogeološko istraživanje klizišta Pantovčak u Zagrebu

Master's thesis / Diplomski rad

INŽENJERSKOGEOLOŠKO ISTRAŽIVANJE KLIZIŠTA PANTOVČAK U
ZAGREBU
Diplomski rad

Tema diplomskog rada je inženjerskogeološko istraživanje klizišta Pantovčak u Zagrebu, s ciljem definiranja inženjerskogeološkog modela. U okviru istraživanja provedeno je detaljno inženjerskogeološko kartiranje i determinacija jezgre dobivene istraživačkim bušenjem, a pri interpretaciji inženjerskogeološkog modela klizišta korišteni su i rezultati in situ ispitivanja (standardni penetracijski pokus), geofizičkih ispitivanja (geoelektrična tomografija i plitka seizmička refleksija), laboratorijskih ispitivanja fizičkih i mehaničkih svojstava tla te geotehničkog monitoringa, odnosno mjerenja razine vode i praćenja pomaka tla inklinometrom. Determinacijom i interpretacijom jezgre istraživačkih bušotina utvrđeno je da istraživanu lokaciju izgrađuje sedam inženjerskogeoloških tipova podijeljenih na naslage koje čine osnovnu masu tla i površinske naslage. Naslage osnovne mase tla čine slabo trošni do svježi sedimenti gornjeg pontaa, dok površinske naslage čine kora trošenja gornjopontskih i pliokvartarnih naslaga te

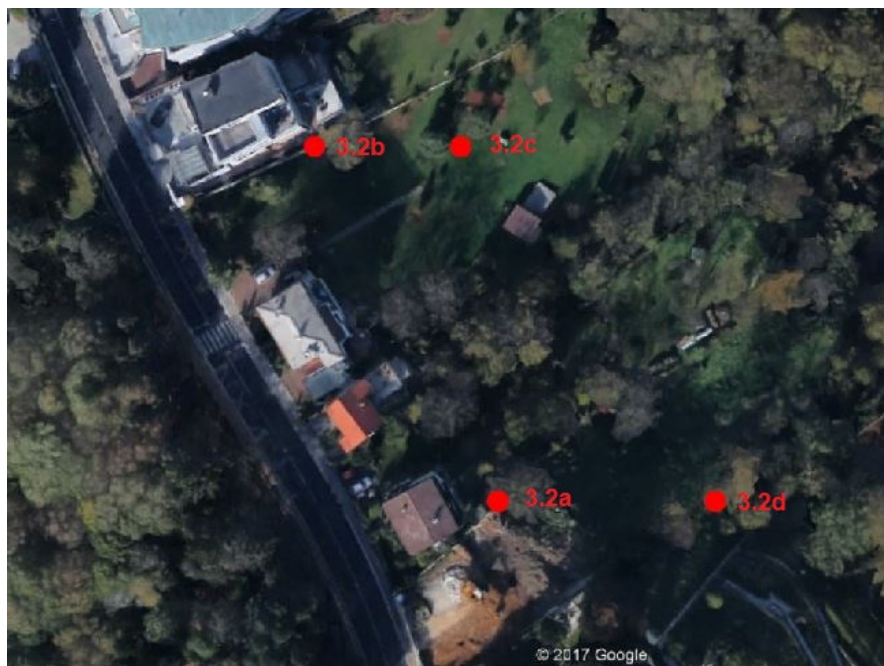
Slika 3.1 Lokacije oštećenja zabilježene inženjerskogeološkim kartiranjem (preuzeto s <https://earth.app.goo.gl/ySW9>).

Na istraživanom području kartiranje je bilo otežano zbog guste vegetacije u donjem dijelu padine te slabo vidljivih značajki klizišta. Neka su oštećenja, nakon klizanja koje se dogodilo 2015. godine, vlasnici sanirali o vlastitom trošku. Promatranjem morfologije terena pri kartiranju, primijećeno je da značajke klizišta nisu na svim dijelovima jasno izražene iz razloga što novim klizanjem nije došlo do pomaka velikih razmjera. Na slici 3.1. pomoću Google Earth-a prikazane su lokacije oštećenja zabilježenih inženjerskogeološkim kartiranjem.

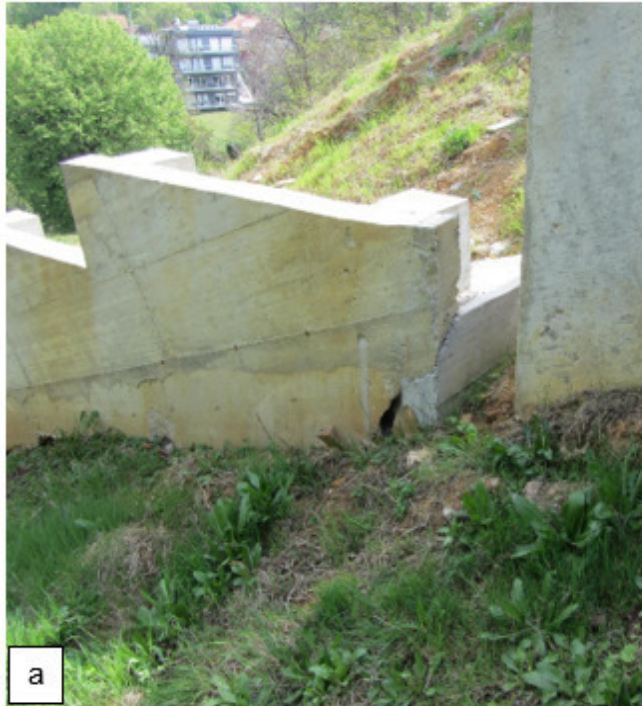
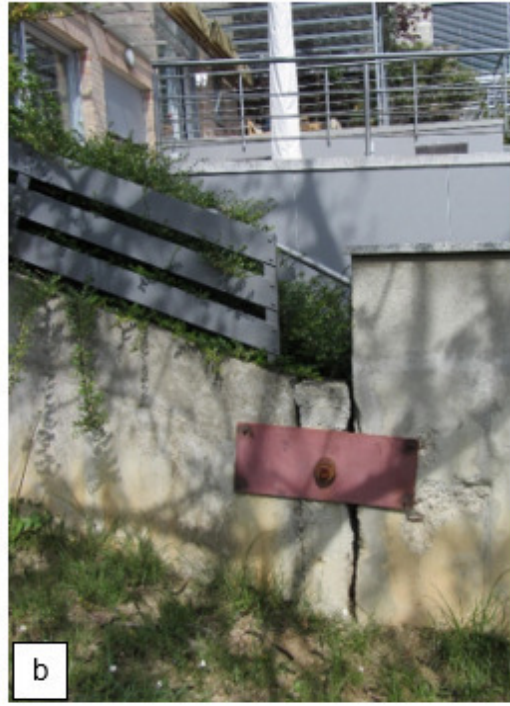
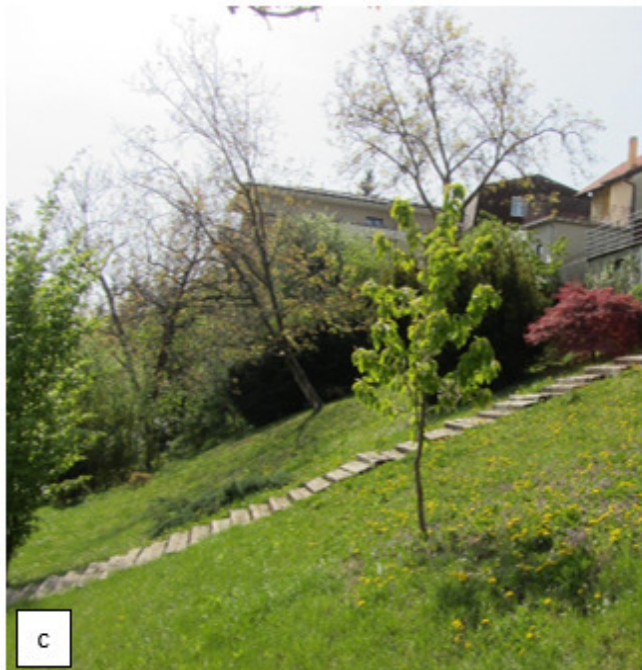
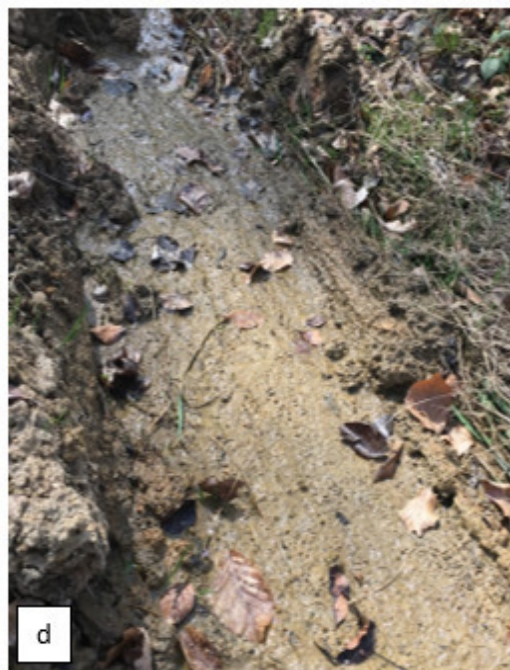
Slika 3.2 Klizište Pantovčak (fotografirano 12.04.2017.): puknuće betonskog zida (a); betonski zid pričvršćen željeznom konstrukcijom (b); "pijano" drveće (c); vlažno tlo (d).

Na slici 3.2a vidljiva je djelomična sanacija puknutog betonskog zida ispod objekta na adresi Pantovčak 262, a puknuće je najvjerojatnije uzrokovano novim klizanjem. Na betonskoj ogradi ispod objekta na adresi Pantovčak 270 također se vidi napuknuti betonski zid pridržan metalnom konstrukcijom kroz koji prolazi pretpostavljena čeona pukotina (slika 3.2b). Na slici 3.2c prikazan je jedan od znakova klizanja terena, nagnuto, tj. „pijano“ drveće koje se nalazi u

središnjem dijelu klizišta. Ispod nožice klizišta te na boku klizišta, južno od objekta na adresi Pantovčak 262, zabilježena je pojava povremenog toka koji ovisi o promjenjivim klimatskim uvjetima. U blizini nema zabilježenog stalnog vodotoka. U blizini bušotine B-3, uz lijevi bok klizišta, zabilježeno je tlo povećane vlažnosti duž brazde, uzrokovano vjerojatno dreniranjem oborine niz padinu, prikazano na slici 3.2d. Na terenu su kartirane i pukotine koje na fotografijama ne dolaze do izražaja zbog vegetacije, ali su zabilježene na inženjerskogeološkoj karti mjerila 1:500 (Prilog 1).
