Master's thesis / Diplomski rad

INŽENJERSKOGEOLOŠKO ISTRAŽIVANJE KLIZIŠTA PANTOVČAK U
ZAGREBU
Diplomski rad

Zagreb, 2018

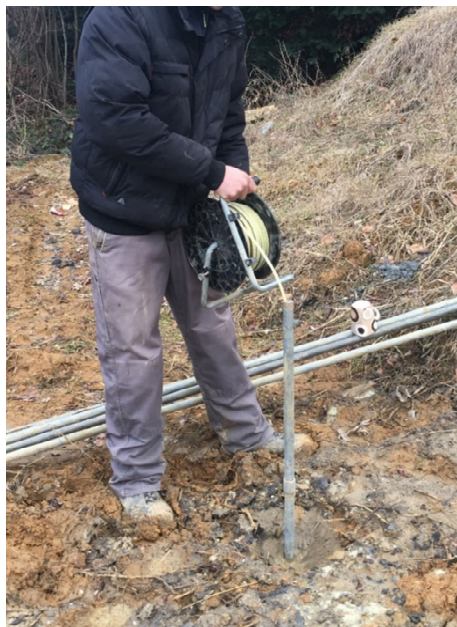
Slika 3.3 Mjerenje razine podzemne vode u bušotini B-3.

U bušotinu B-3 ugrađen je piezometar, a u bušotine B-4 i B-5 ugrađeni su inklinometri. Na slici 3.5 može se vidjeti postupak mjerenja razine podzemne vode u bušotini B-3, a na slici 3.6. postupak ugradnje inklinometra u bušotinu B-4.

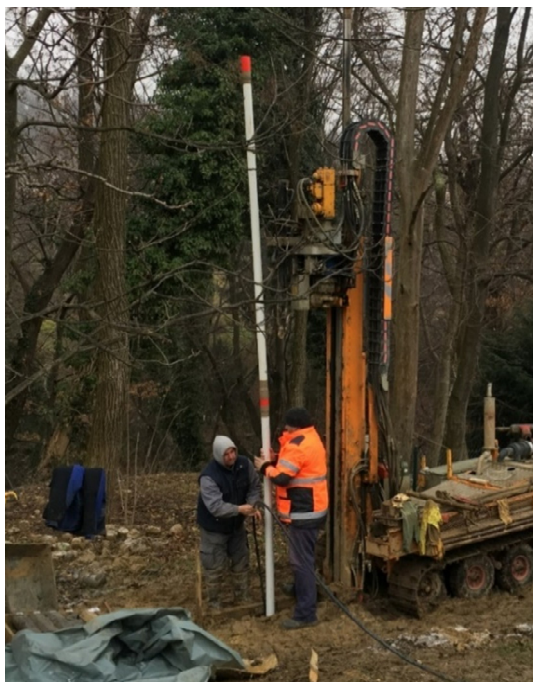
Slika 3.4 Ugradnja inklinometra u bušotinu B-4.

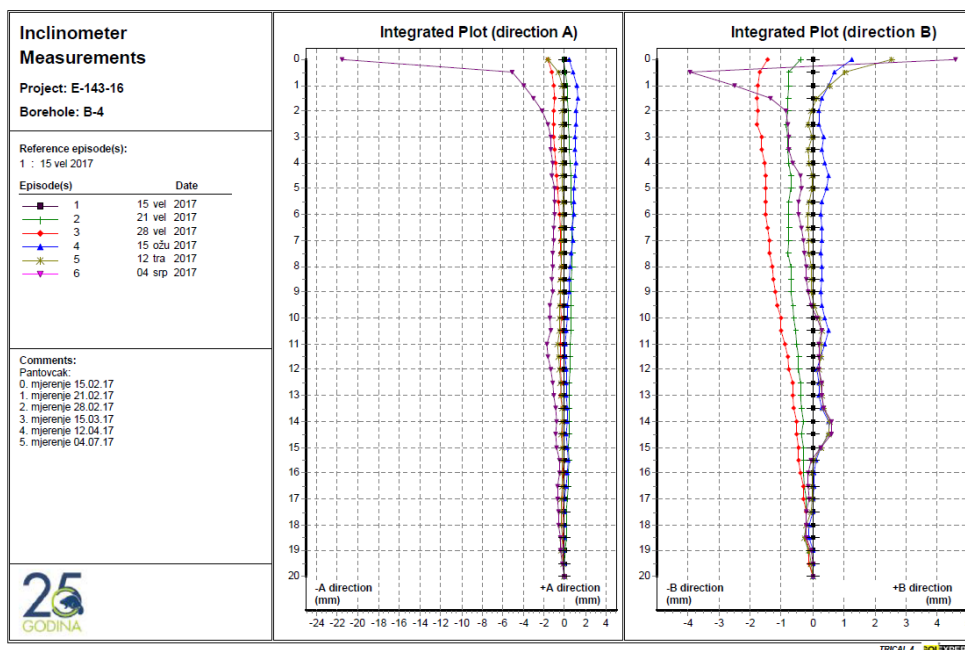
Slika 3.9 Rezultati inklinometarskih mjerenja u bušotini B-4 (Geokon – Zagreb d.d., 2017)

Pomaci zabilježeni unutar promatranog razdoblja pokazuju malo veće pomake u bušotini B-5, nego što su u B-4. Mjerenja su pokazala da su u obje bušotine pomaci manji od 1 cm. To može ukazivati na smirivanje klizanja, no ipak treba uzeti u obzir da su se mjerenja odvijala u razdoblju s vrlo malo oborina.

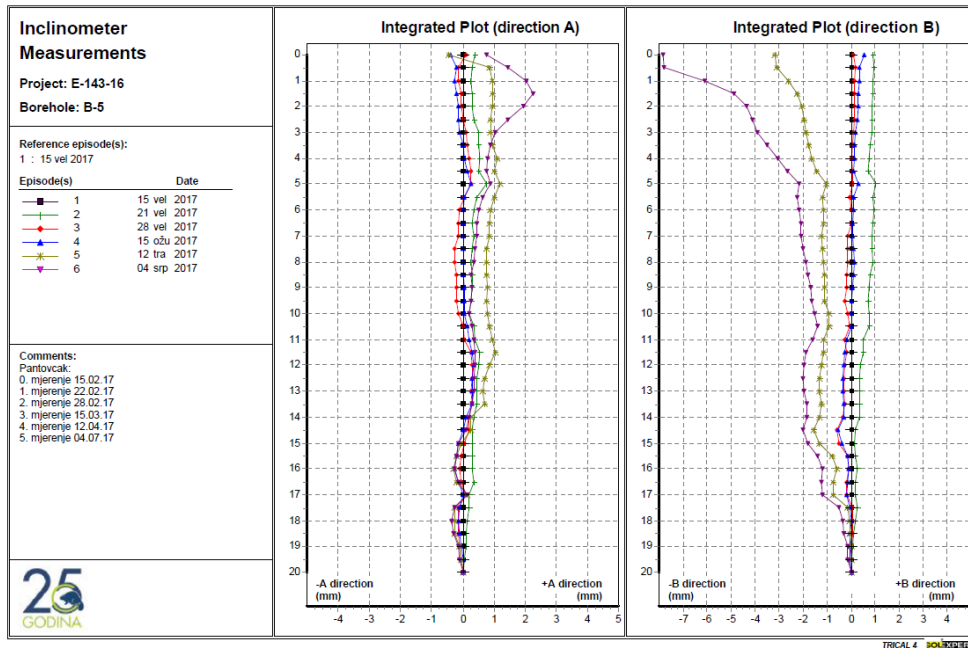
Slika 3.10 Rezultati inklinometarskih mjerenja u bušotini B-4 (Geokon – Zagreb d.d., 2017).
