**INŽENJERSKOGEOLOŠKI MODEL KLIZIŠTA TRSTENIK  
(GRAD ZAGREB)**

Diplomski rad

Josip Bagarić

Zagreb, 2018.

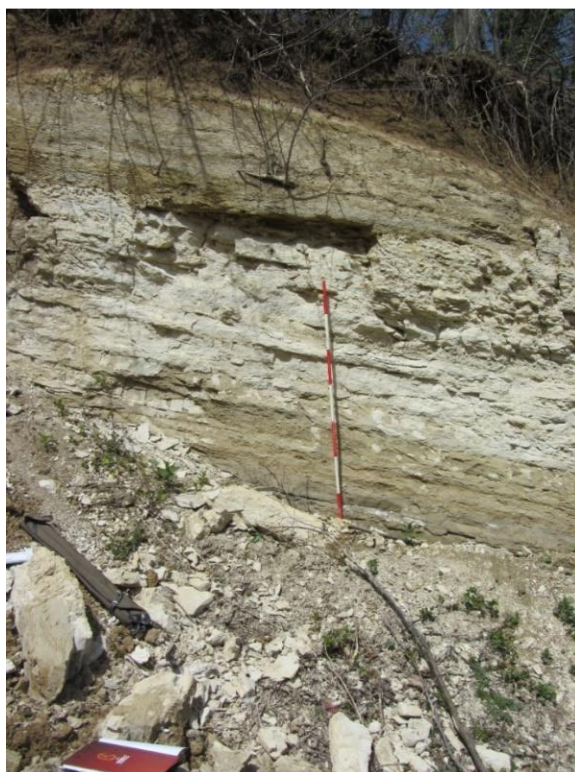
Otvoreni presjek, izdanak lapora na klizištu Trstenik prikazan je na slici 2.3. Na slici se vidi izmjena trošnih lapora u izmjeni s prahovima i laporima srednje trošnosti. Lapori u izmjeni s prahovima tamnije su boje, dok su srednje trošni lapori svjetlije boje.

Slika 2.3. Pogled na profil lapora na klizištu Trstenik (fotografirano 12. travnja 2018)

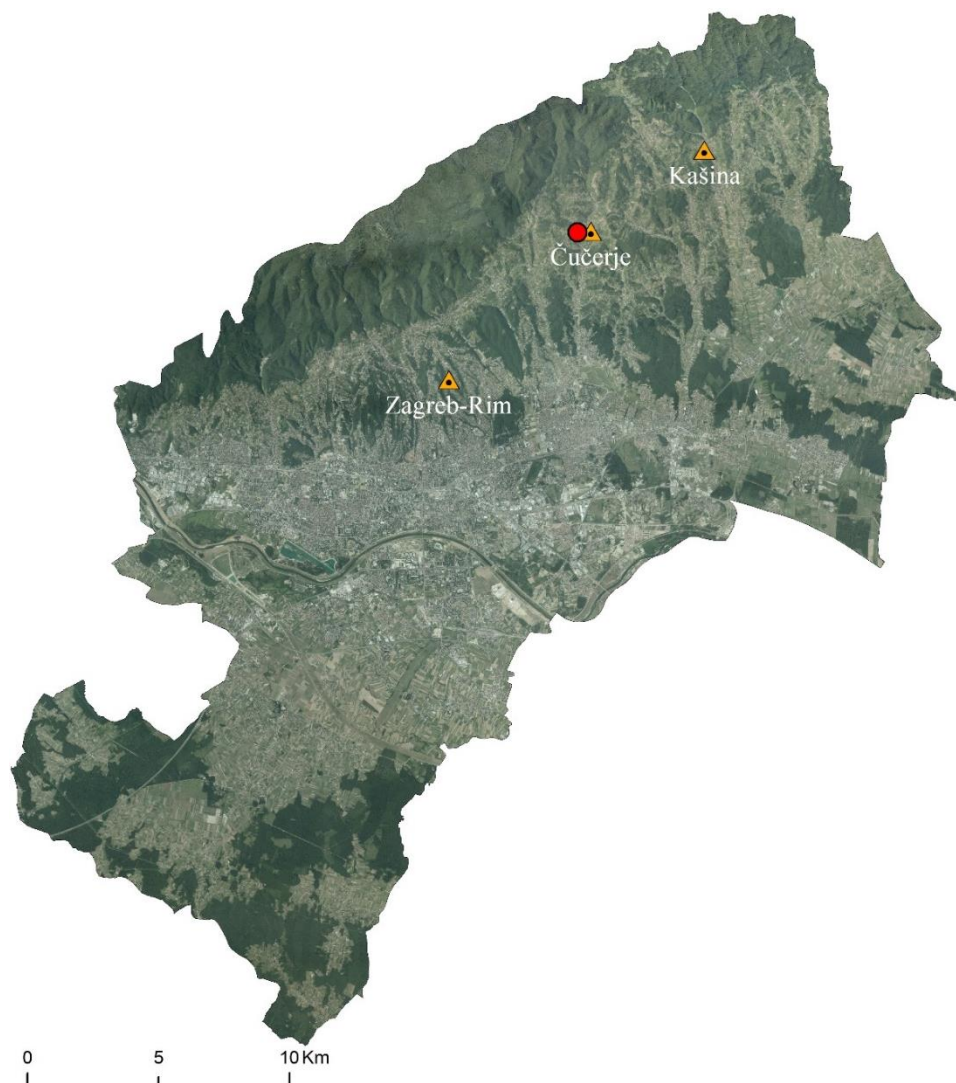
Slika 2.5. Prikaz položaj meteoroloških stanica Čučerje, Kašina i Zagreb-Rim na digitalnom ortofoto snimku iz 2011. godine unutar granica Grada Zagreba ([www.dgu.hr](http://www.dgu.hr)), crvena točka na karti označava klizište Trstenik

Hidrološka svojstva na istraživanoj lokaciji određena su na temelju podataka s triju meteoroloških stanica, meteoroloških stanica Čučerje, Kašina i Zagreb-Rim. Ove tri meteorološke stanice odabrane su zato što se nalaze na relativno maloj zračnoj udaljenosti od samog klizišta (slika 2.5) te na sličnoj nadmorskoj visini, u podsljemenskoj zoni, iz čega se može zaključiti da su morfološki uvjeti na terenu na kojem se nalaze vrlo slični. Iz svega navedenog dolazimo do zaključka da su u vrijeme aktiviranja klizišta na sve tri stanice vladali slični meteorološki uvjeti.

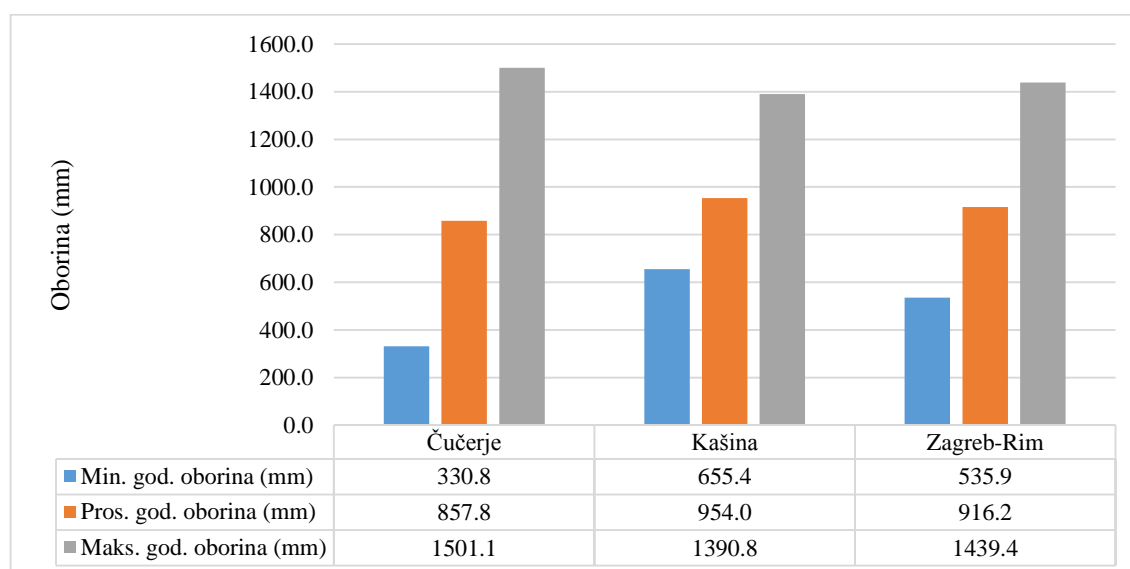
Na slici 2.6. prikazana je usporedba minimalnih, prosječnih i srednjih godišnjih oborina za razdoblje od siječnja 1981. godine do prosinca 2017. godine za sve tri meteorološke stanice. Na svim meteorološkim stanicama vladali su slični uvjeti, te je na svim trima stanicama 2014. godina zabilježena kao godina s najvećom količinom oborina. Sivi stupac na slici 2.6 označava maksimalnu godišnju oborinu, koja je za od 45,79 do 74,99% veća od prosječne.

Slika 2.6. Prikaz i usporedba minimalnih, prosječnih i maksimalnih oborina za sve tri meteorološke stanice

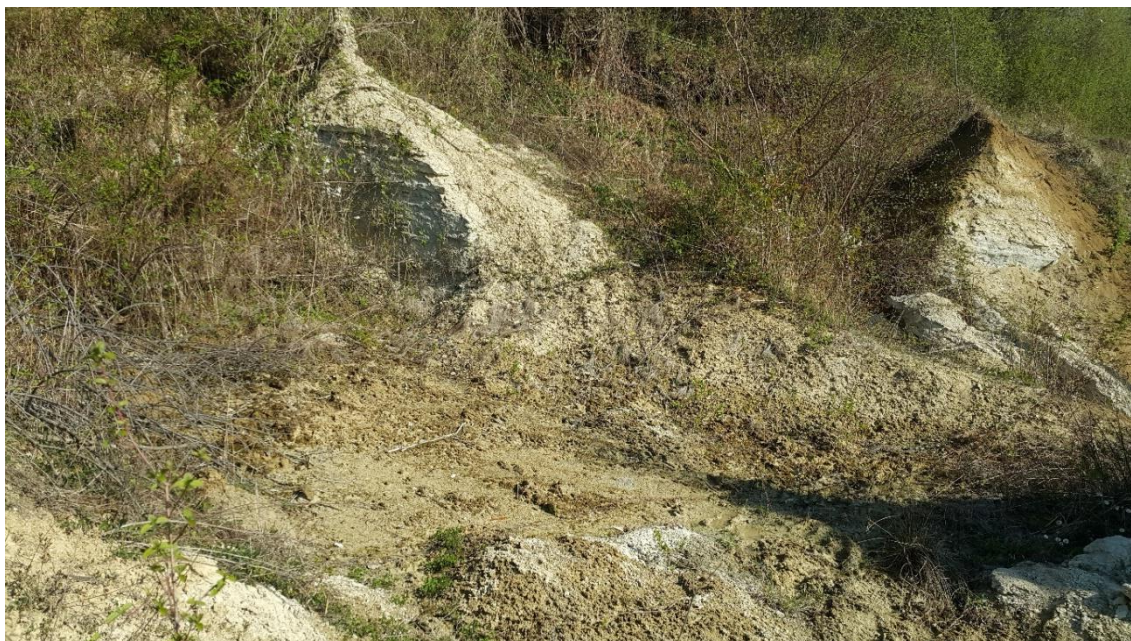
Slika 2.7. Pojava vlaženja na terenu (fotografirano 31. ožujka 2017)

Cijeli istraživani teren kao što je vidljivo na isječku geološke karte (slika 2.2) izgrađen je od lapora. Laponi su općenito materijali slabe propusnosti, stoga je nakon obilnih kiša moguće zadržavanje vode na površini terena i površinsko otjecanje. Ukoliko na terenu postoje pukotine moguće i procjeđivanje vode dublje u podzemlje. Tijekom detaljnog inženjerskogeološkog kartiranja klizišta uočena je pojava vlaženje na pojedinim dijelovima klizišta (slika 2.7) te pojava površinskog toka uz desni bok klizišta.

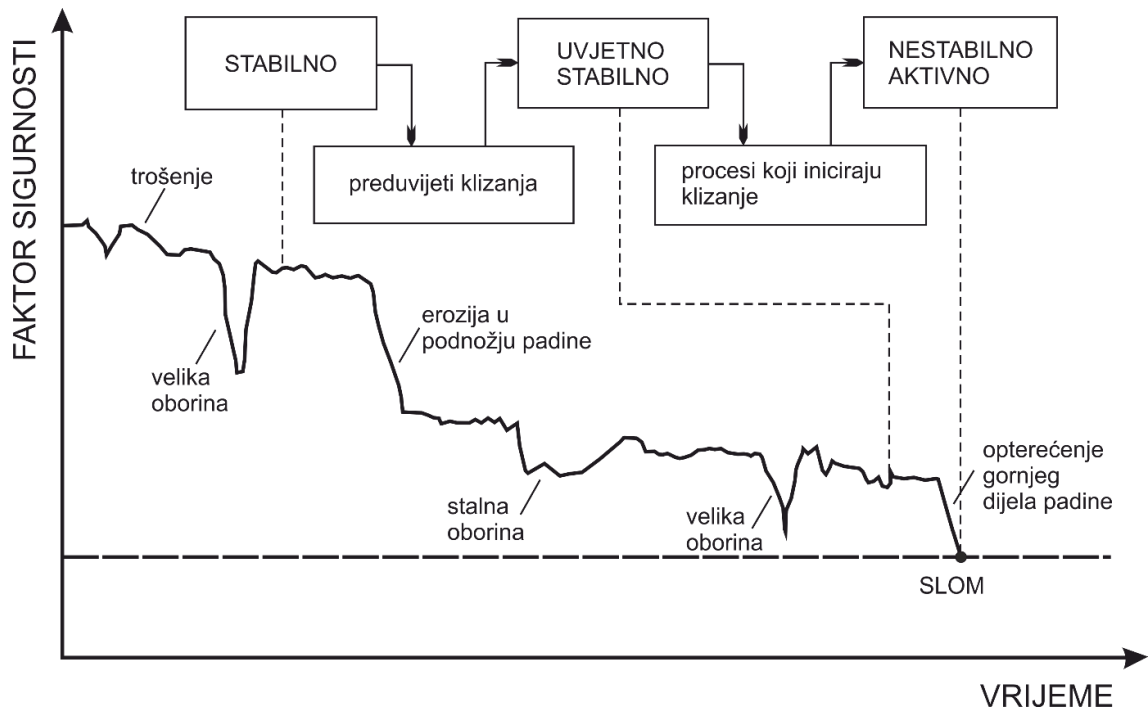
Neki od ovih uzroka mogu utjecati i na posmična naprezanja i na posmičnu čvrstoću. Posmična čvrstoća i posmična naprezanja nisu statične te se mijenjaju kako se mijenjaju uvjeti na padini, samim time se mijenja i odnos tih sila, što znači da se faktor sigurnosti povećava ili smanjuje. Na slici 3.4 prikazano je kako se faktor sigurnosti mijenja u vremenu pod utjecajem sezonskih promjena vremena (WP/WLI, 1995).

Slika 3.4. Primjer promjena faktora sigurnosti s vremenom (WP/WLI, 1995)

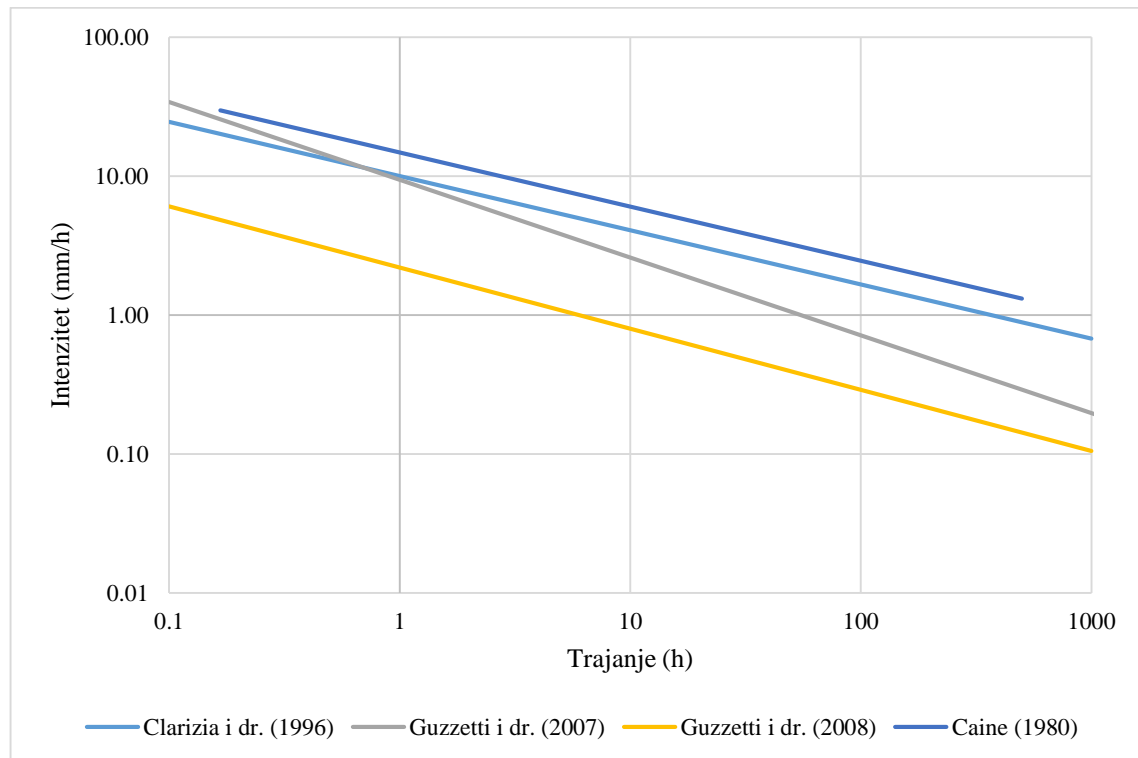
intenzitet trajanja nalazi na grafu iznad određene regionalne vrijednosti, to znači da bi taj događaj trebao uzrokovati nastanak klizišta.

Slika 3.6. Grafički prikaz regionalnih graničnih vrijednosti koje su definirali CAINE (1980), CLARIZIA i dr. (1996), GUZZETTI i dr. (2007) i GUZZETTI i dr. (2008)

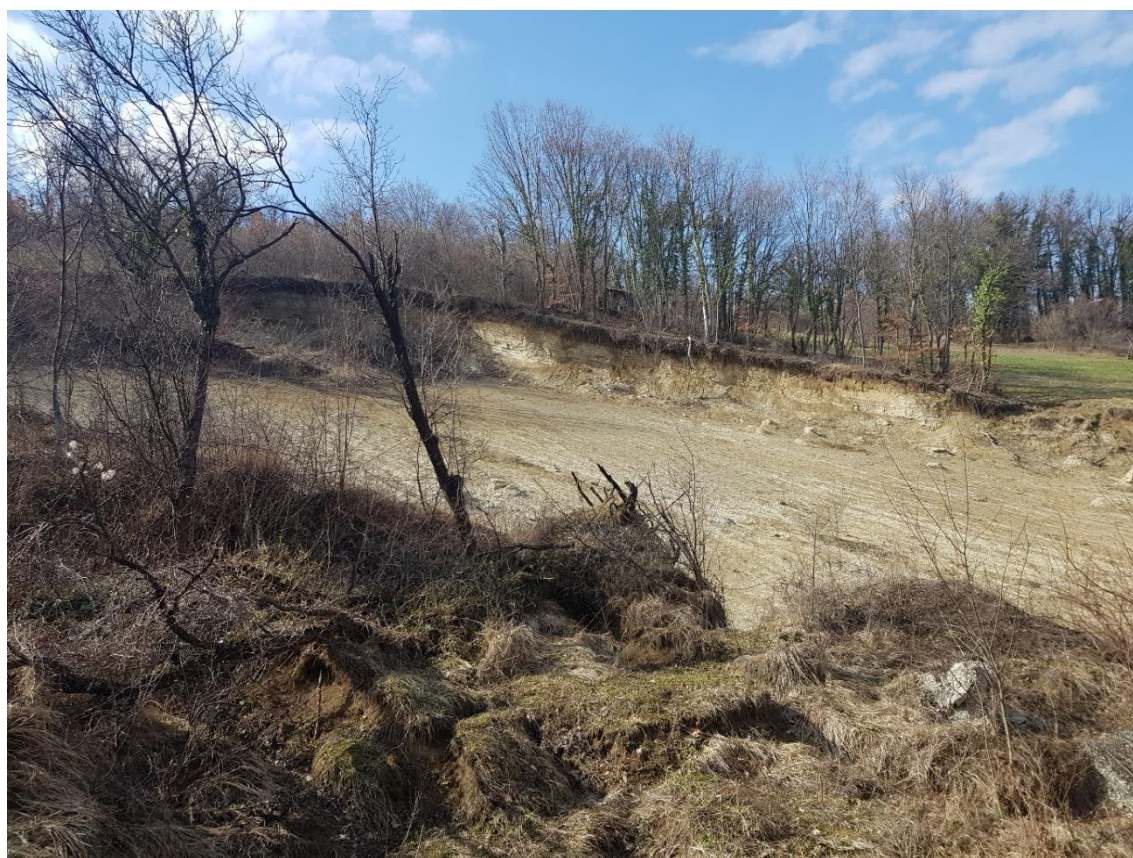
Svi elementi klizišta prikazani na inženjerskogeološkoj karti u prilogu 1 bili su dobro vidljivi na terenu te su prikazani i na slikama. Čeona pukotina visine oko 3 metra, kod koje dolazi do trošenja vidljiva je na slici 4.1. Bokovi klizišta prikazani su na inženjerskogeološkoj karti klizišta. U stopi klizišta (slika 4.2) došlo je do akumulacije materijala u visini oko 1,5 metara. Otvorena klizna ploha (slika 4.1) površine oko 2.500 m<sup>2</sup> razvila se po plohi slojevitosti, na kliznoj plohi je izmjeren položaj slojevitosti 91/16, koji je bio povoljan za pojavu ovog tipa klizanja. Pojava ovakvih tipova klizišta, koja se razvijaju po plohi diskontinuiteta, odnosno translacijskih klizišta, vrlo su rijetka na području Grada Zagreba.

Slika 4.1. Pogled na čeonu pukotinu klizišta i otvorenu kliznu plohu (fotografirano 12. travnja 2018)

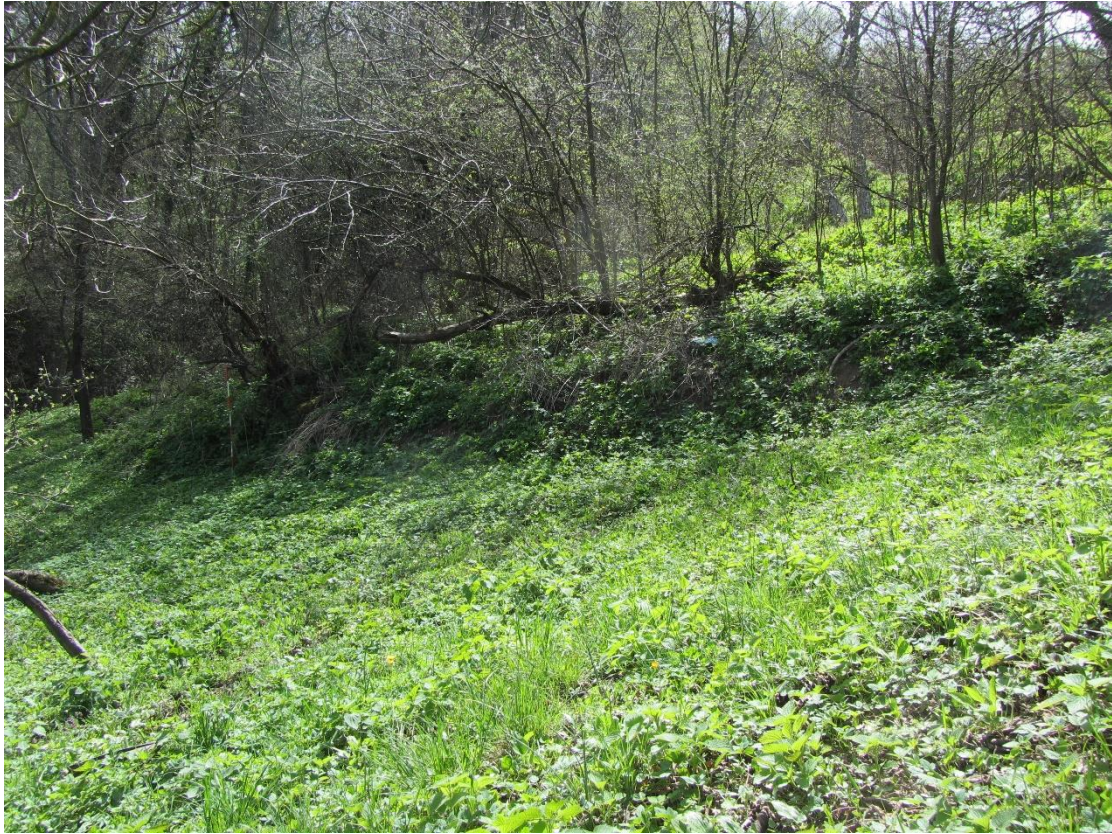
Slika 4.2. Stopa klizišta (fotografirano 12. travnja 2018)

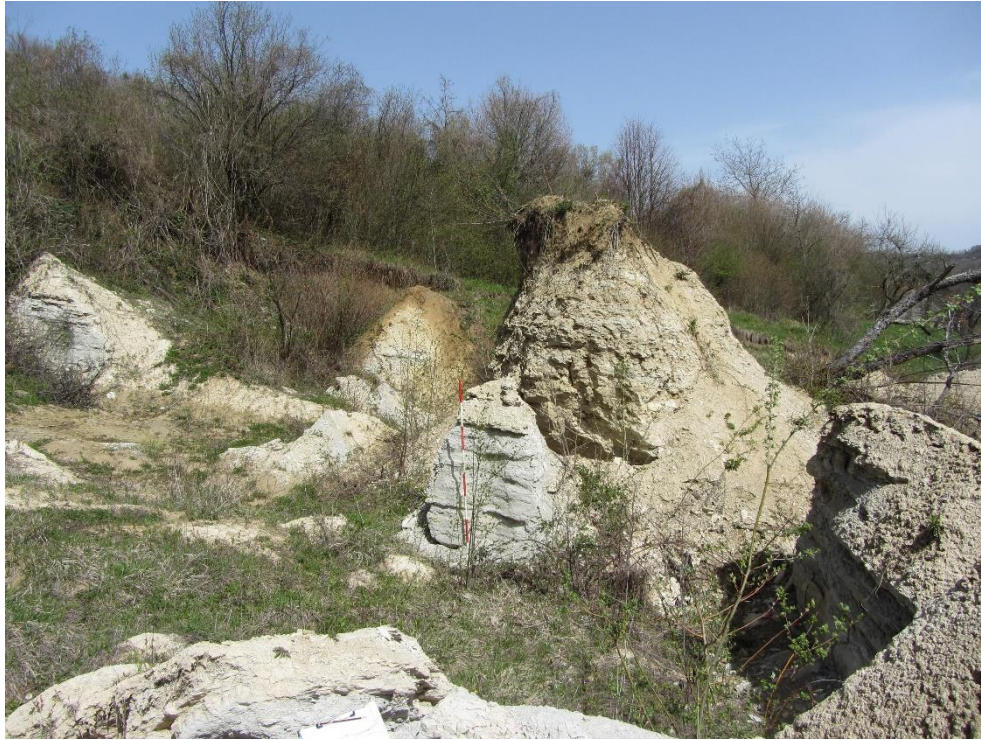
Klizno tijelo sastoji se od dva dijela, jednog dijela koji je ostao u obliku blokovite mase i samo je otklizao niz padini, i drugog dijela, koji se nalazi u obliku dezintegrirane mase (slika 4.3). U tijelu klizišta nalazi se veliki broj otvorenih pukotina, od kojih su neke duboke i do jednog metra (slika 4.4). Kartiranje klizišta bilo je otežano zbog velikog broja pukotina te guste vegetacije. Vegetacija je na nekim dijelovima, poglavito u središnjem dijelu klizišta vrlo gusta, te nije moguće pristupiti tom dijelu klizišta. Ovo klizište posebno je zanimljivo zbog najahivanja (slika 4.5), na uzdužnom profilu mogu se jasno vidjeti tri najahivanja. Tijekom kartiranja klizišta na površini terena uočena je pojava vlaženja (slika 2.7) te povremenih površinskih tokova. Uz desni bok klizišta uočena je jaruga, dubine oko 3 metra (slika 4.6).

Slika 4.3. Pogled na dio klizišta na kojem se nalazi dezintegrirana masa (fotografirano 12. travnja 2018)

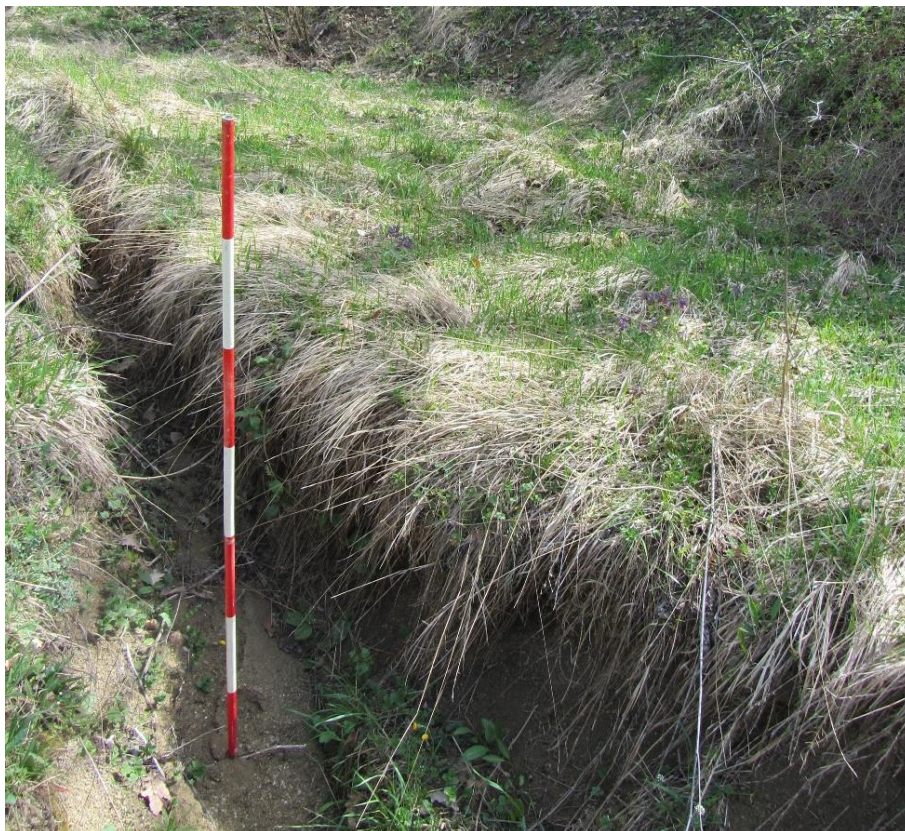
Slika 4.4. Otvorena pukotina (fotografirano 12. travnja 2018)

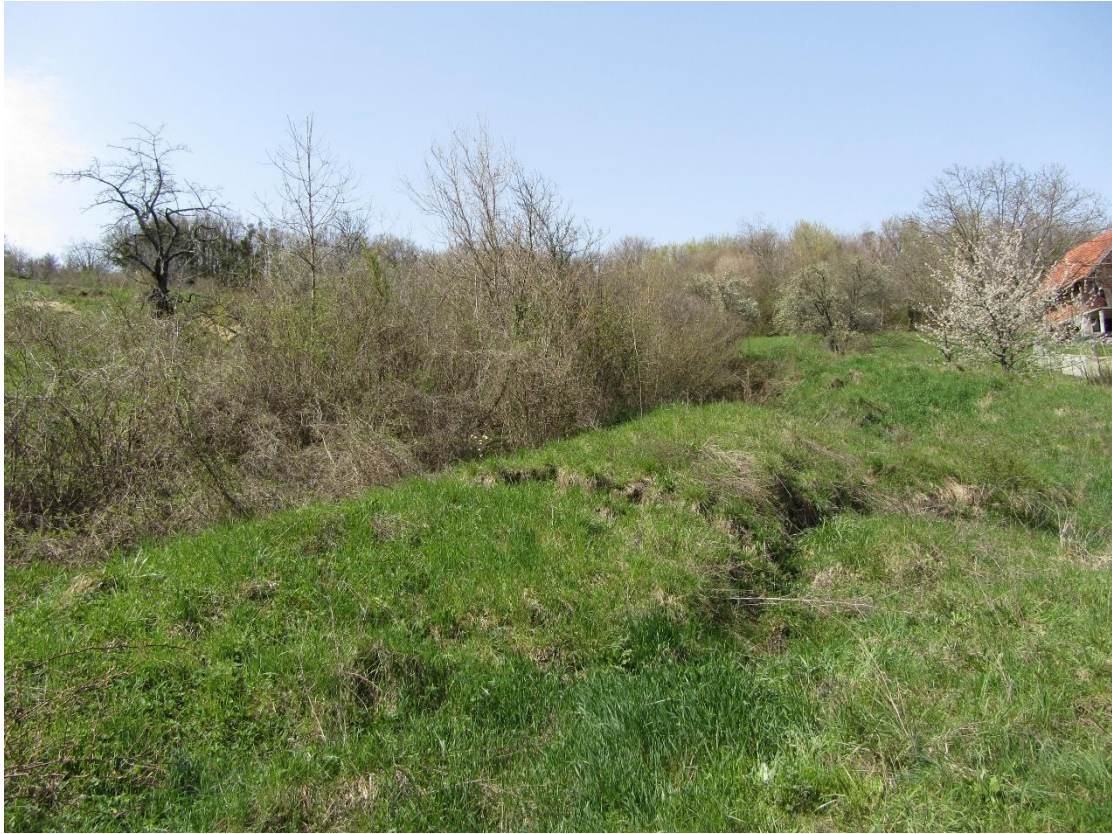
Slika 4.5. Najahivanje (fotografirano 12. travnja 2018)

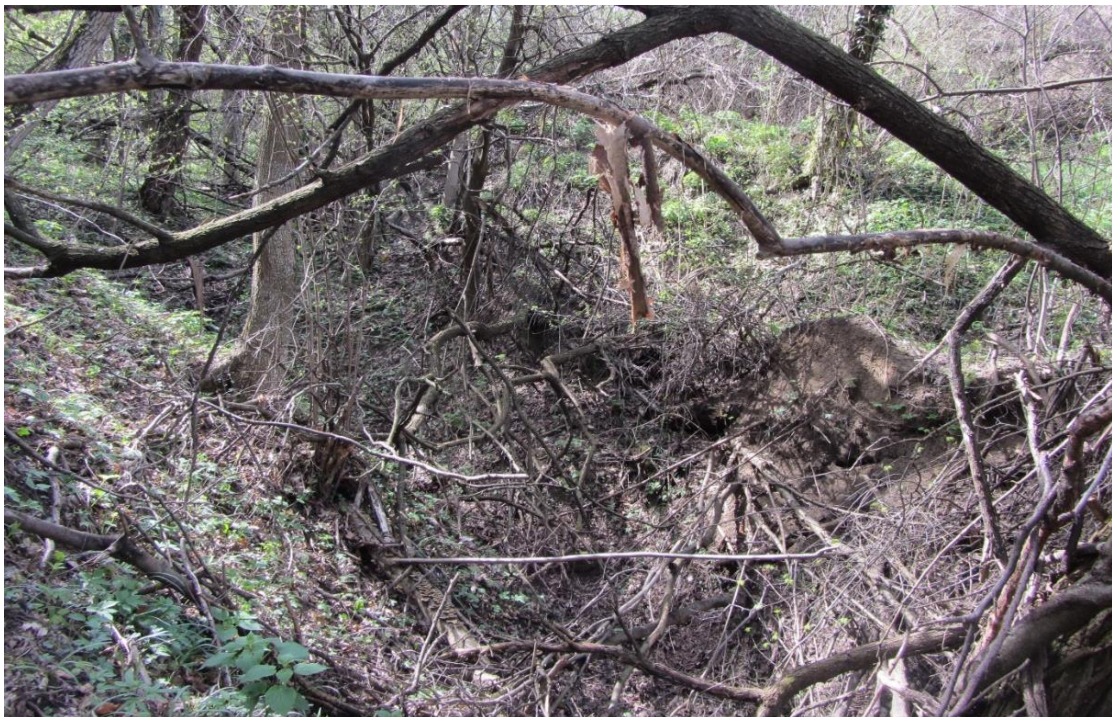
Slika 4.6. Jaruga (fotografirano 12. travnja 2018)

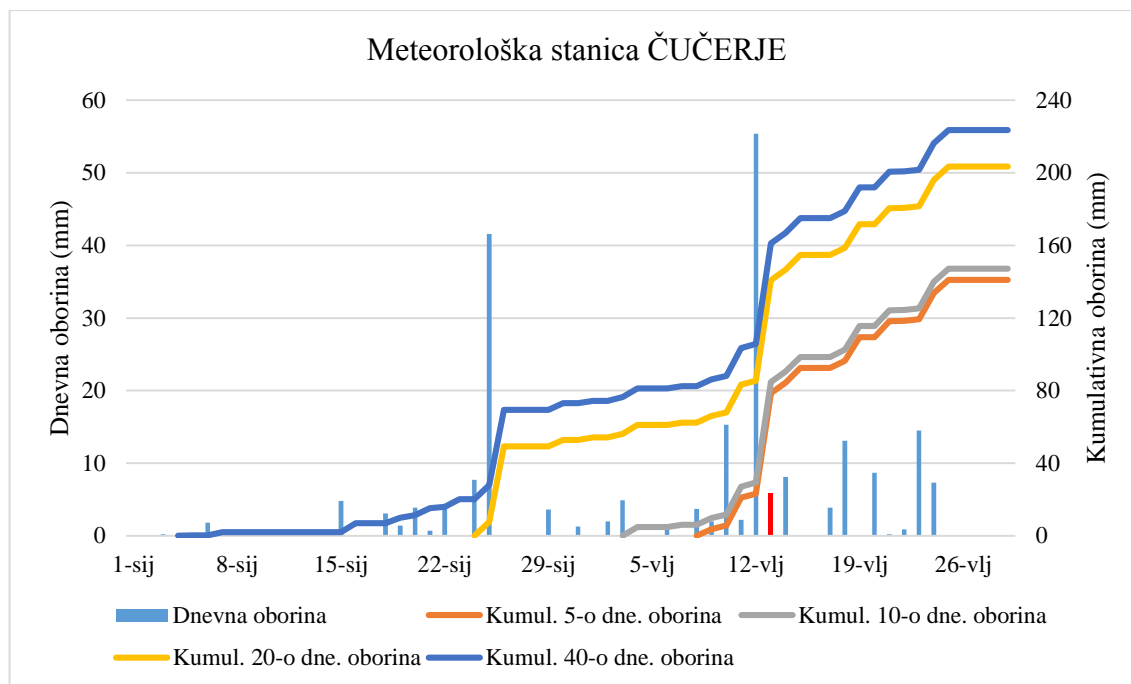
Pomoću podataka o dnevnim oborinama za meteorološku stanicu Čučerje napravljena je krivulja kumulativnih oborina za razdoblje od 5, 10, 20 i 40 dana prije aktiviranja klizišta. Iz krivulje kumulativne oborine (slika 4.8) vidljivo je da je na dan aktiviranja klizišta Trstenik, 13. veljače 2014. godine, kumulativna oborina za razdoblje od 5 dana prije aktiviranja klizišta iznosila 84,4 mm, a za razdoblje od 10 dana kumulativna oborina bila je vrlo slična onoj za razdoblje od 5 dana i iznosila je 90,5 mm. Kumulativne oborine za razdoblja od 20 i 40 dana dosta su velike te iznose 146,7 mm, odnosno 166,9 mm. Promatrajući prosječne oborine za mjesec veljaču od 1981. godine do 2017. godine, vidljivo je da je prosječna oborina koja padne u veljači na meteorološkoj stanici Čučerje iznosi 57,8 mm. Samim time može se vidjeti da je u razdoblju od 5 dana prije aktiviranja klizišta palo 46,02% više kiše nego što padne prosječno u cijeloj veljači. Slični rezultati dobiveni su i za ostale dvije meteorološke stanice, meteorološku stanicu Kašina (slika 4.9) i Zagreb-Rim (slika 4.10), kod kojih je kumulativna oborina za razdoblje od 5 dana prije aktiviranja klizišta za 34,13, odnosno 56,47% veća od prosjeka za cijelu veljaču.

Slika 4.8. Grafički prikaz dnevnih i kumulativnih oborina za meteorološku stanicu Čučerje za razdoblje od 1. siječnja do 28. veljače 2014. godine. Oborina označena crvenom bojom označava dan aktiviranja klizišta Trstenik

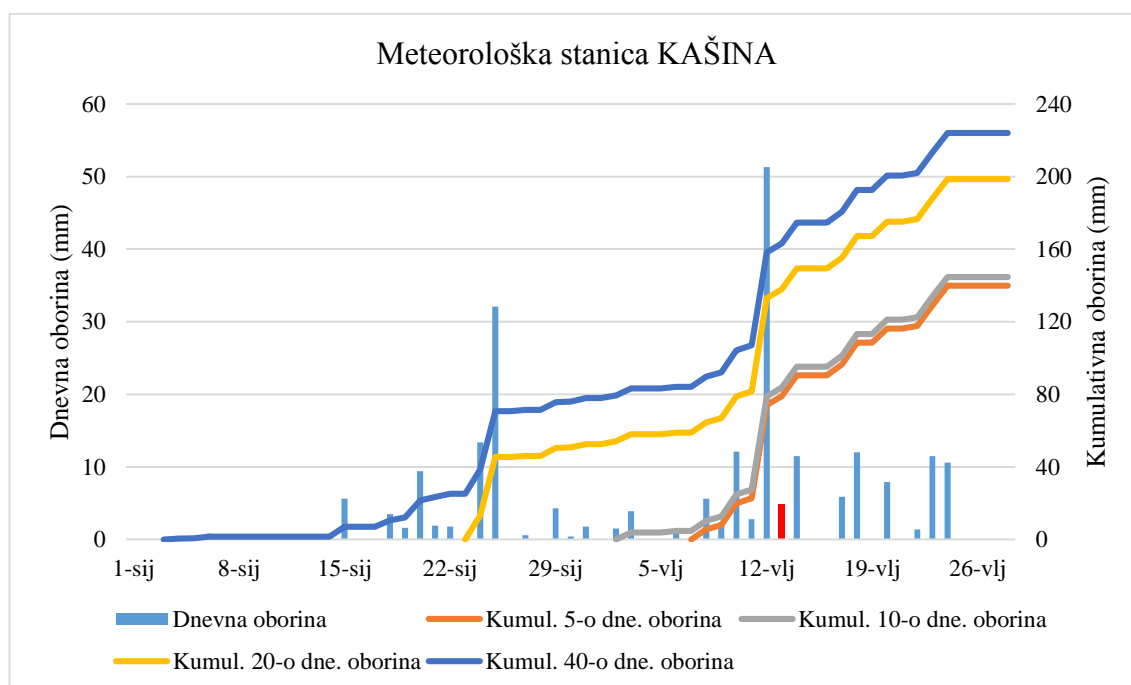
Slika 4.9. Grafički prikaz dnevnih i kumulativnih oborina za meteorološku stanicu Kašina za razdoblje od 1. siječnja do 28. veljače 2014. godine. Oborina označena crvenom bojom označava dan aktiviranja klizišta Trstenik

Izbor reprezentativnih kišomjernih stanica za rekonstrukciju oborinskog događaja koji je aktivirao klizište napravljen je na temelju: geografske udaljenosti između stanica i klizišta, usporedbe između nadmorske visine stanica i klizišta te drugih morfoloških karakteristika. Trajanje oborine određuje se kao vrijeme proteklo između početka oborine i aktiviranja klizišta. Pri analizi u ovom diplomskom radu napravljena je podjela na pet oborinskih događaja. Oborinski događaji predstavljaju ukupnu količinu oborine pale u nekom vremenskom razdoblju pri čemu je početak i kraj, odnosno trajanje tog razdoblja, definirano određenim brojem dana bez oborine (KRKAČ, 2015). Primjerice ako je broj dana bez oborine definiran kao tri, oborinski događaj predstavlja razdoblje oborina koje započinje dnevnom oborinom prije koje najmanje četiri dana nije bilo druge dnevne oborine, a završava dnevnom oborinom nakon koje najmanje četiri dana nije bilo nove dnevne oborine (KRKAČ, 2015). Analizirane su oborine za razdoblja tijekom kojih nije bilo prekida oborine duljeg od jednog, tri, pet i sedam dana. Prvi oborinski događaj, je kiša bez prestanka padanja od aktiviranja klizišta i ona je na svim stanicama trajala 6 dana.

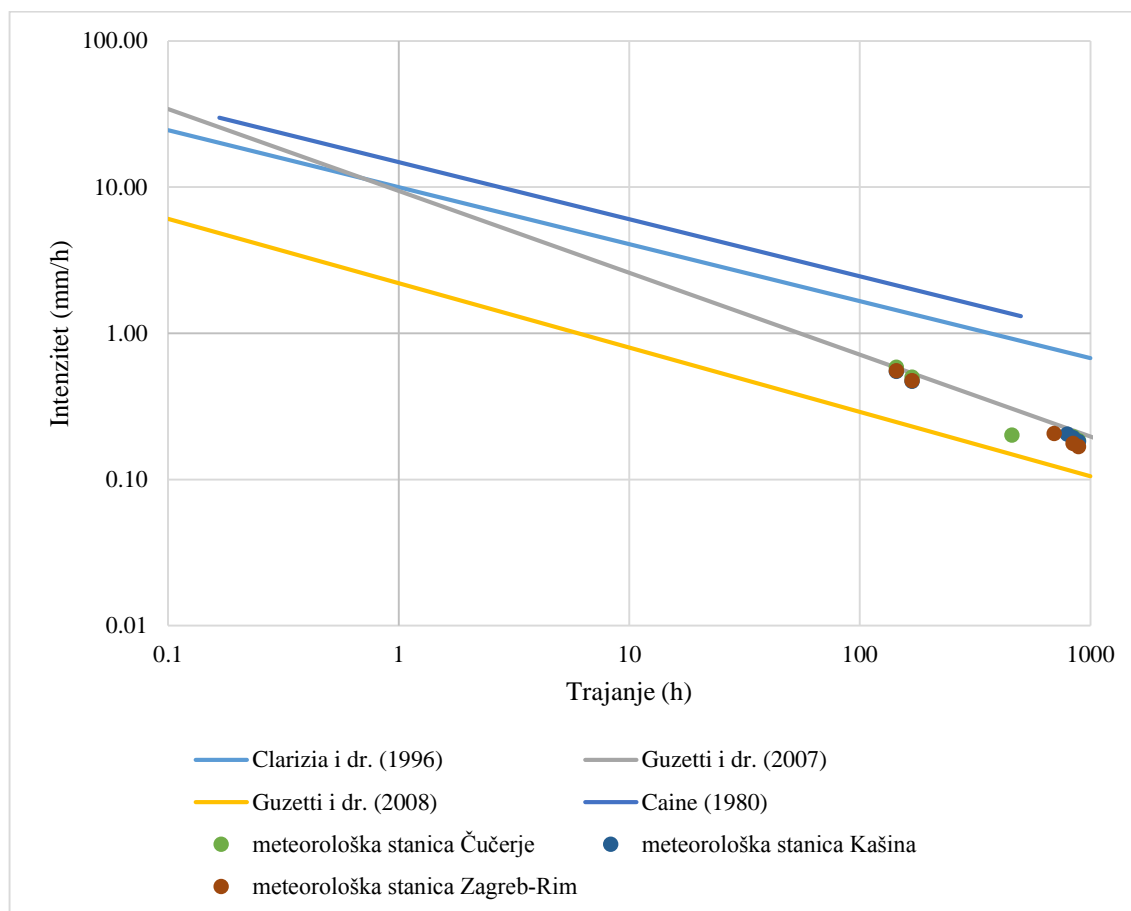
Obzirom na regionalne granične vrijednosti koje su definirali GUZZETTI i dr (2008), vidljivo je da su oborinski uvjeti prilikom pokretanja klizišta Trstenik bili iznad graničnih vrijednosti (slika 4.11) te je time potvrđeno da je inicijator klizanja na ovom klizištu prema GUZZETTI i dr (2008) bila intenzivna oborina, dok su za ostale regionalne krivulje oborinski uvjeti prilikom aktiviranja klizišta bili ispod graničnih vrijednosti.

Slika 4.11. Grafički prikaz regionalnih graničnih vrijednosti koje su definirali CAINE (1980), CLARIZIA i dr. (1996), GUZZETTI i dr. (2007) i GUZZETTI i dr. (2008). Označene točke su analizirane oborine s meteoroloških stanica Čučerje, Kašina i Zagreb-Rim za različite oborinske događaje

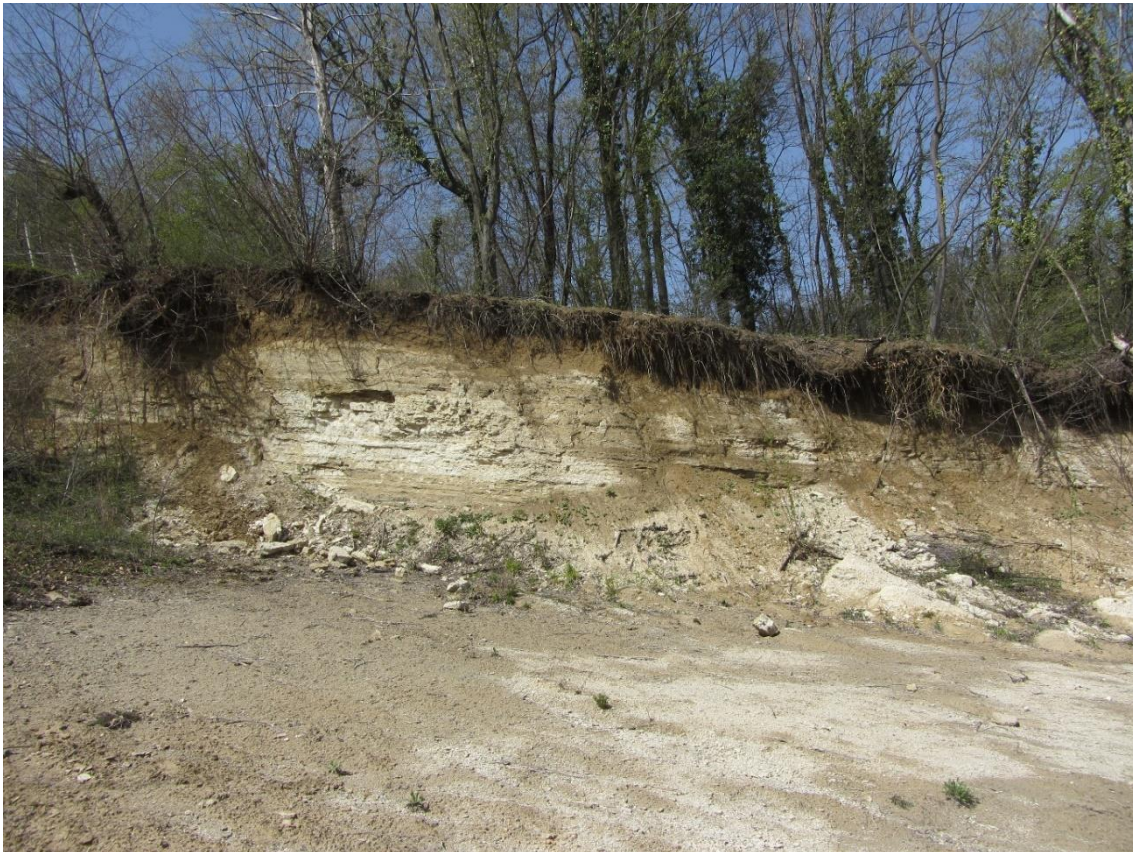
Na slici 5.1. prikazan je pogled na izdanak pomoću kojeg je napravljen opis inženjerskogeoloških jedinica. Na slici se vidi da se od površine do dubine od oko 10-ak cm nalazi pedološko tlo, pedološko tlo zbog svoje male debljine nije uzeto kao važno za daljnja razmatranja.

Slika 5.1. Pogled na opisivani izdanak (fotografirano 12. travnja 2018)

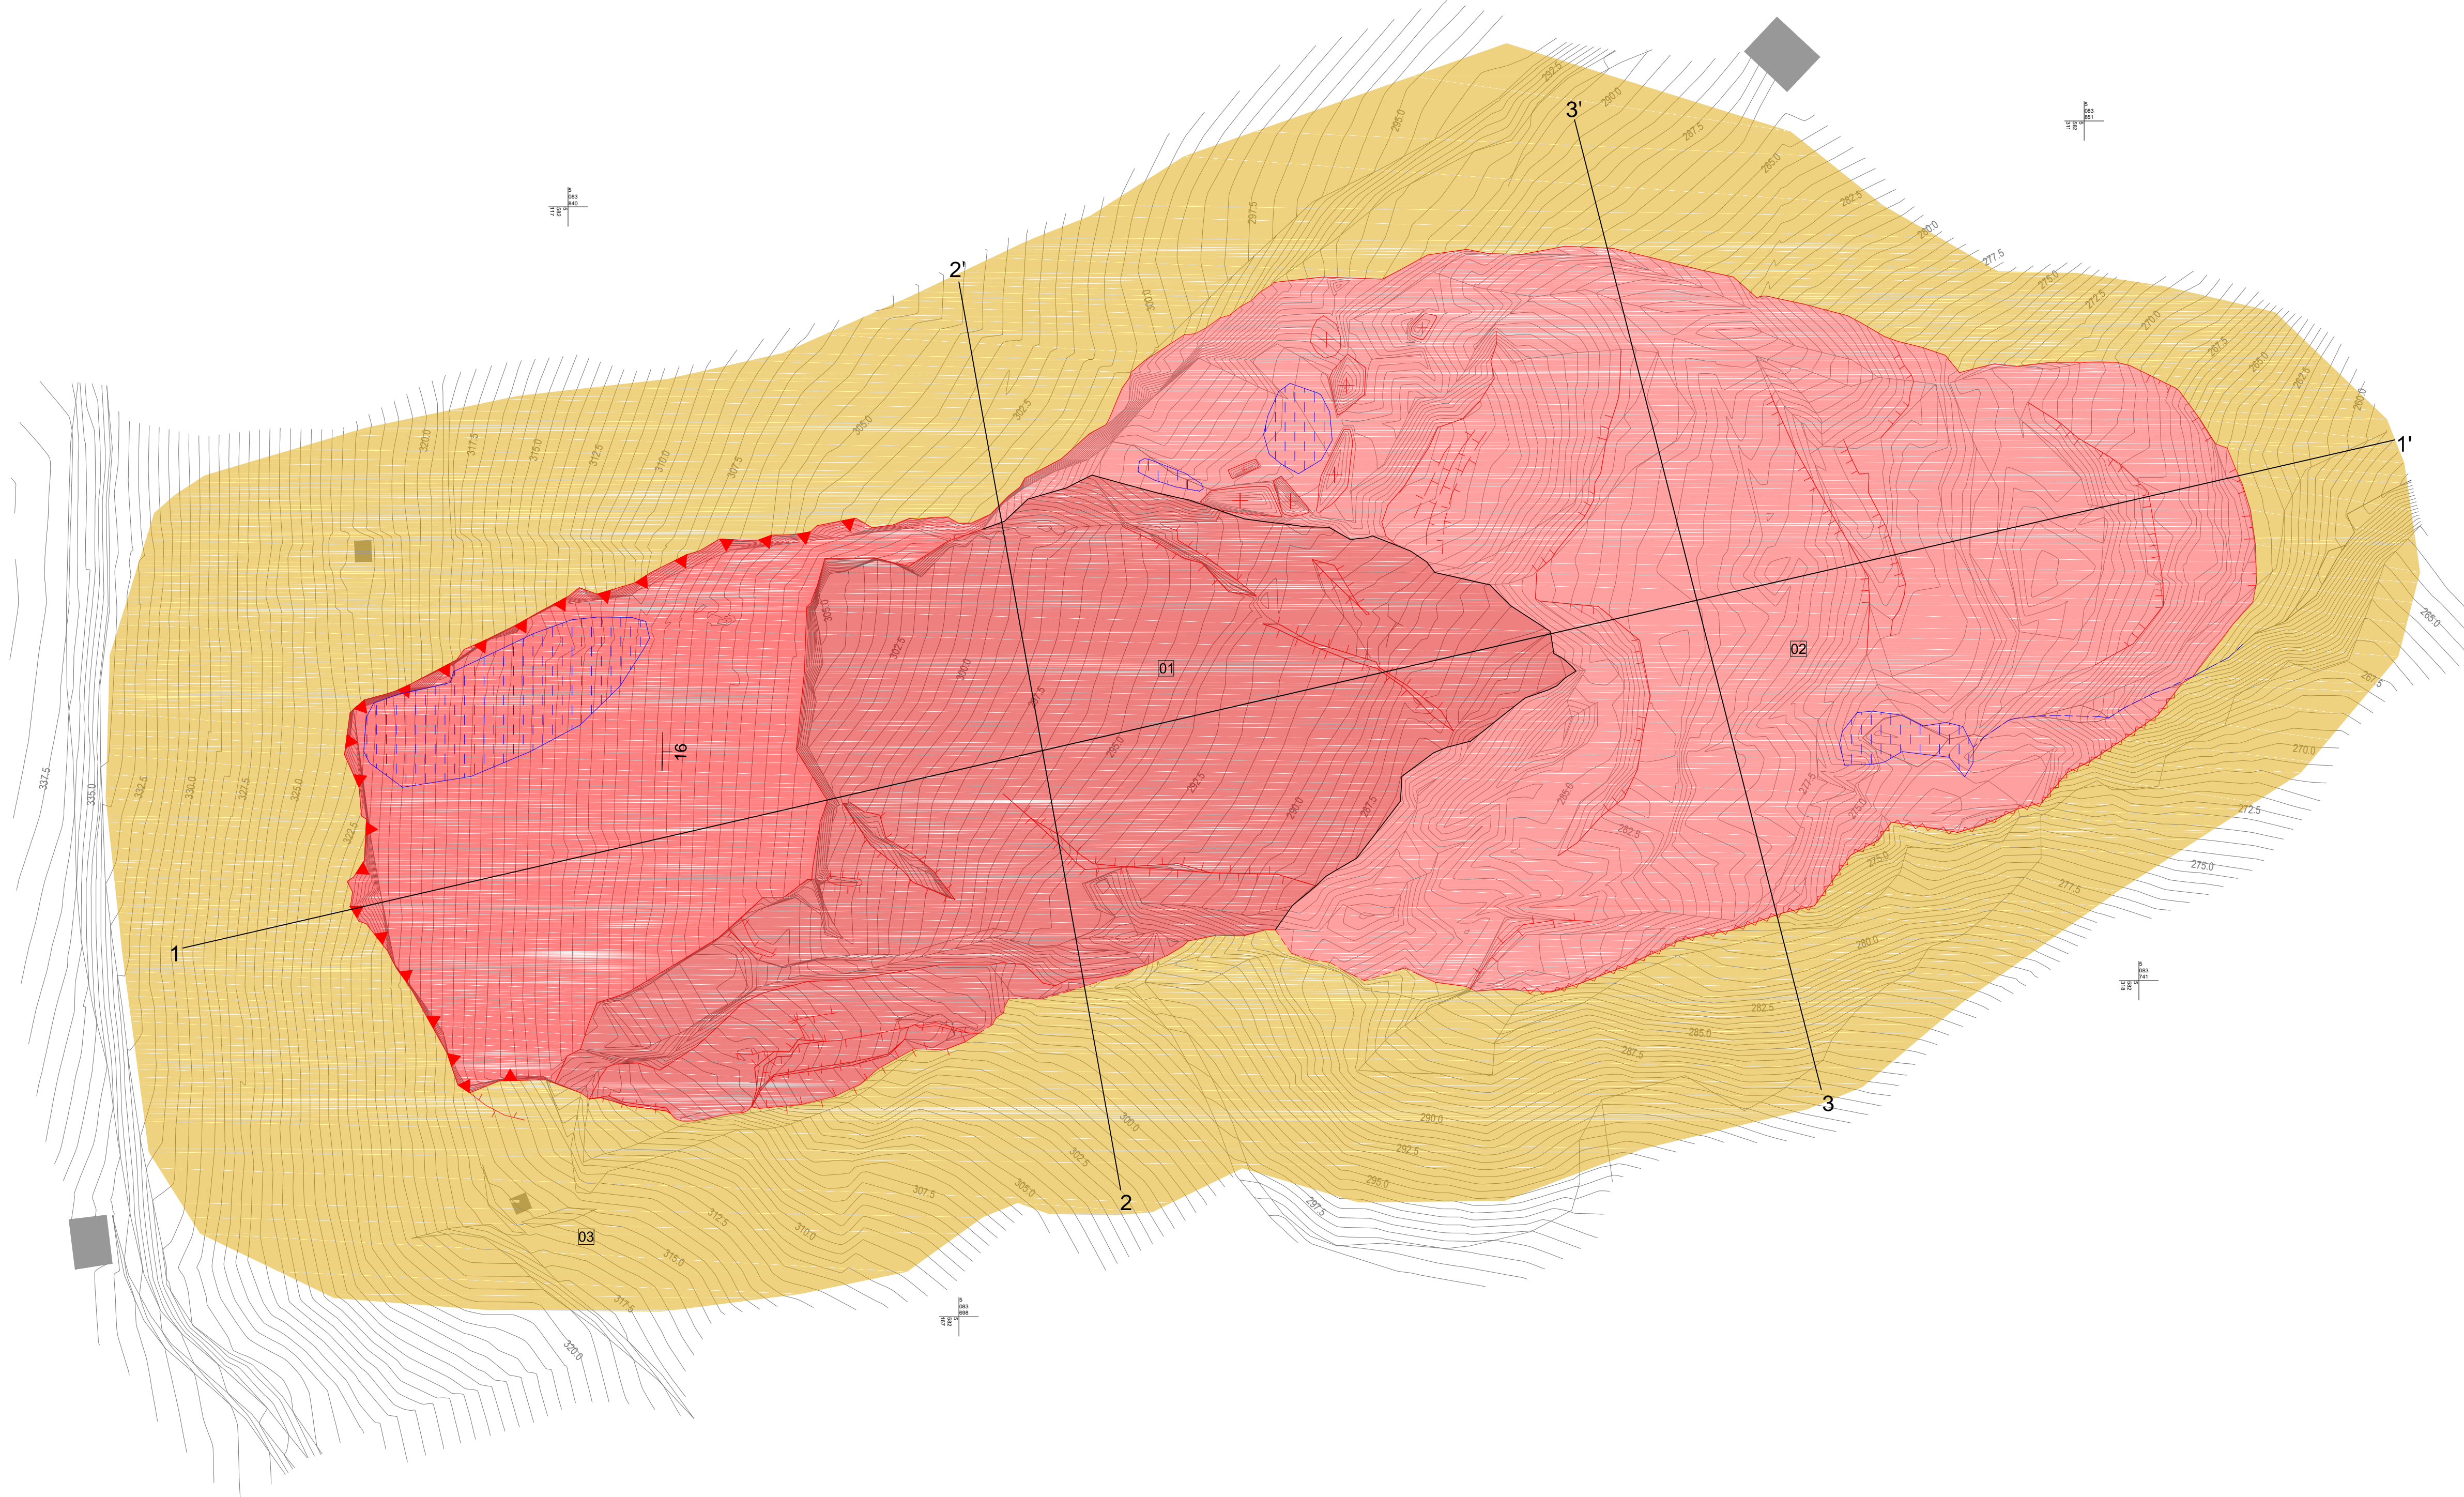
GENEZA/STRATIGRAFSKA OZNAKA		OZNAKA	INŽENJERSKOGEOLOŠKI TIP
POVRŠINSKE NASLAGE	KOLUVIJALNE NASLAGE	Q <sub>k1</sub>	01 KOLUVIJALNE NASLAGE: blokoviti trošni lapori u izmjeni s prahovima niske plastičnosti
		Q <sub>k2</sub>	02 KOLUVIJALNE NASLAGE: dezintegrirani trošni lapori u izmjeni s prahovima niske plastičnosti
	TORTONSKE NASLAGE	M <sub>2</sub> <sup>2</sup>	03 MJESAVINA SITNOZRATOG TLA I LAPORA: trošni lapori u izmjeni s prahovima niske plastičnosti
MATIČNA STUJENA	TORTONSKE NASLAGE	M <sub>2</sub> <sup>2</sup>	11 MATIČNA STUJENA: lapori, srednje trošnosti i srednje čvrstoće

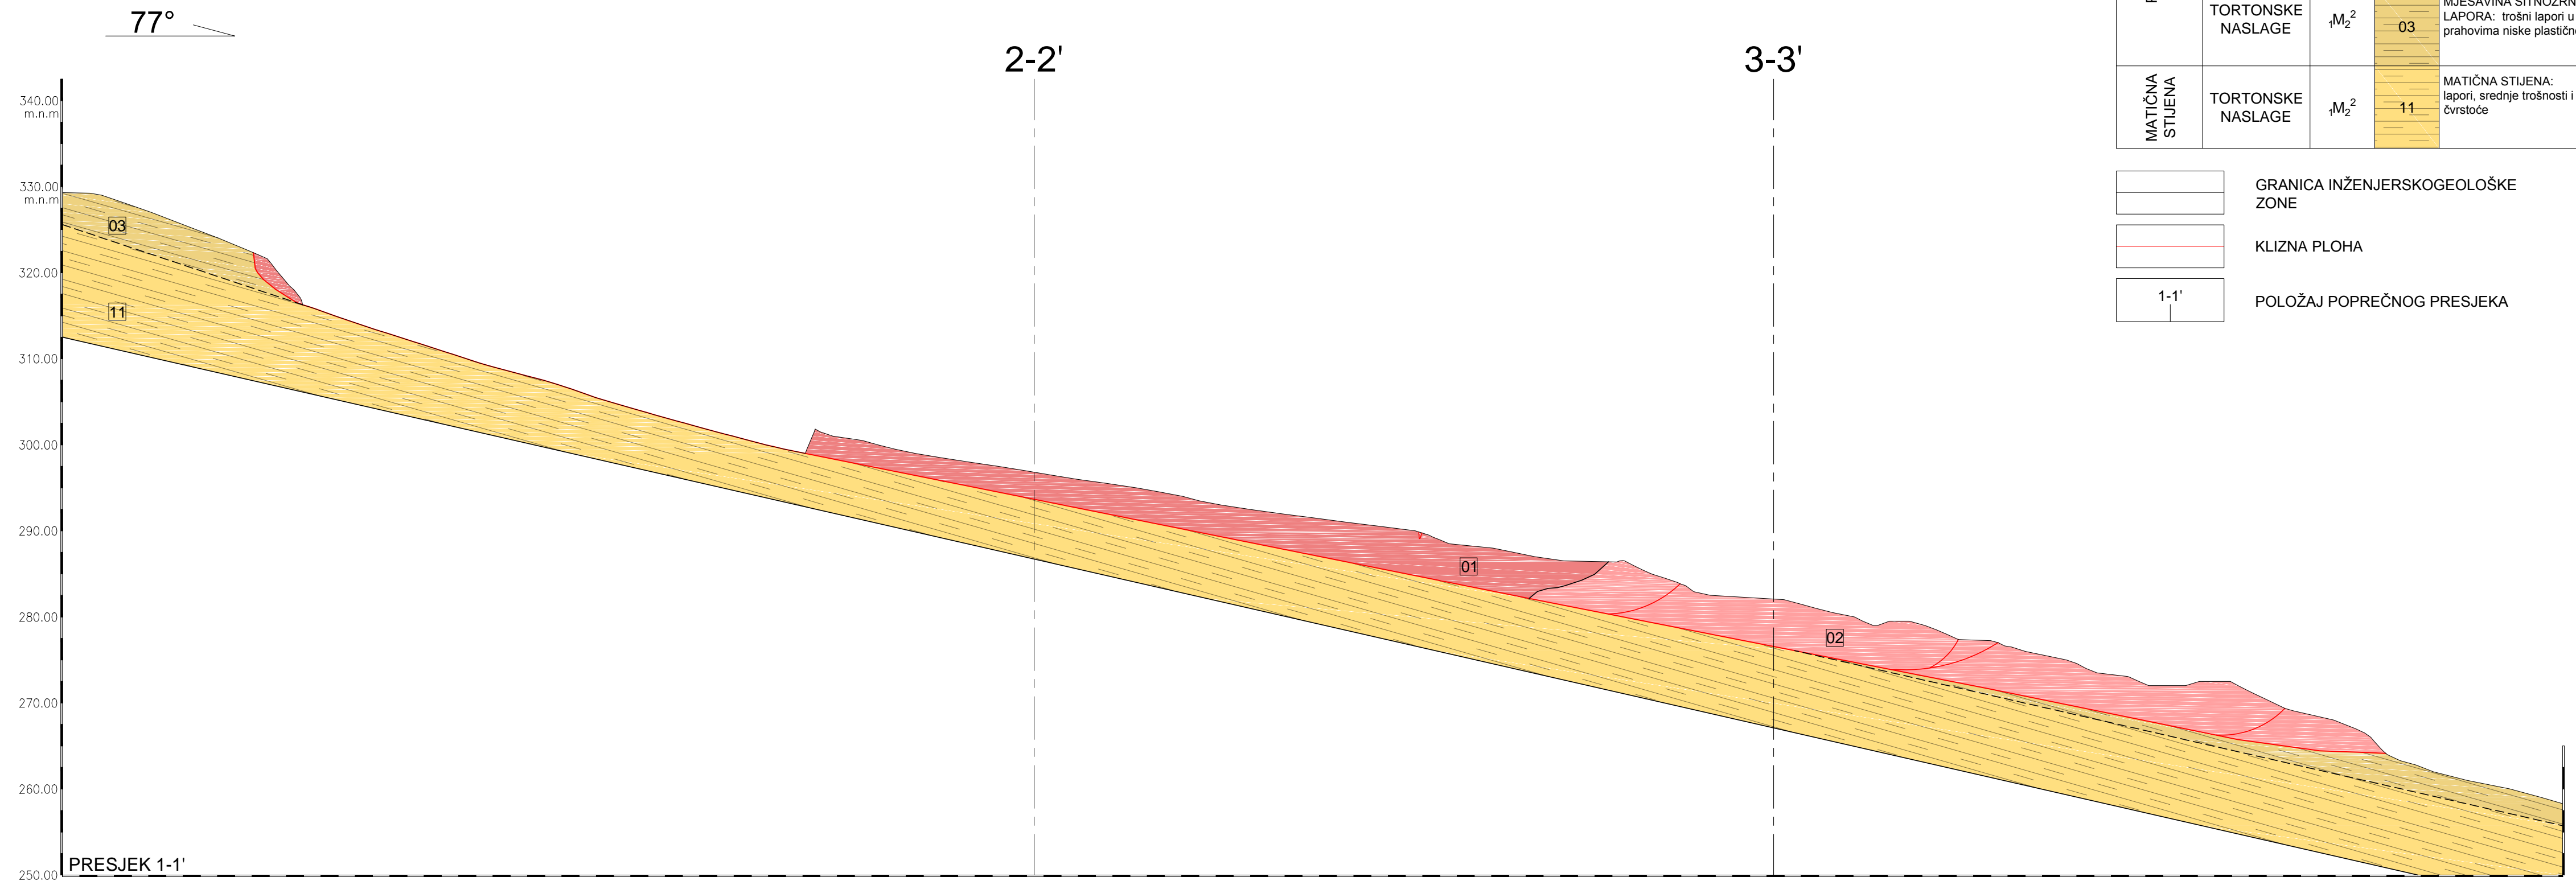
GENEZA/STRATIGRAFSKA OZNAKA		OZNAKA	INŽENJERSKOGEOLOŠKI TIP
POVRŠINSKE NASLAGE	KOLUVIJALNE NASLAGE	Q <sub>k1</sub>	01 KOLUVIJALNE NASLAGE: blokoviti trošni lapori u izmjeni s prahovima niske plastičnosti
		Q <sub>k2</sub>	02 KOLUVIJALNE NASLAGE: dezintegrirani trošni lapori u izmjeni s prahovima niske plastičnosti
	TORTONSKE NASLAGE	M <sub>2</sub> <sup>2</sup>	03 MJEŠAVINA SITNOZRATOG TLA I LAPORA: trošni lapori u izmjeni s prahovima niske plastičnosti
MATIČNA STIJENA	TORTONSKE NASLAGE	M <sub>2</sub> <sup>2</sup>	11 MATIČNA STIJENA: lapori, srednje trošnosti i srednje čvrstoće

Na istraživanome području izdvojena su ukupno četiri inženjerskogeološka tipa, čije su osnovne značajke navedene u tablici 5.3. Pretpostavljena prostorna distribucija svih inženjerskogeoloških tipova prikazana je na inženjerskogeološkim profilima koji se nalaze u prilogima 2 i 3. Na detaljnoj inženjerskogeološkoj karti mjerila M 1:500 (prilog 1) prikazani su inženjerskogeološki tipovi koji se pojavljuju na površini terena.
