Master's thesis / Diplomski rad

**INŽENJERSKOGEOLOŠKI MODEL KLIZIŠTA TRSTENIK
(GRAD ZAGREB)**

ENGINEERING GEOLOGICAL MODEL OF THE TRSTENIK LANDSLIDE
(CITY OF ZAGREB)

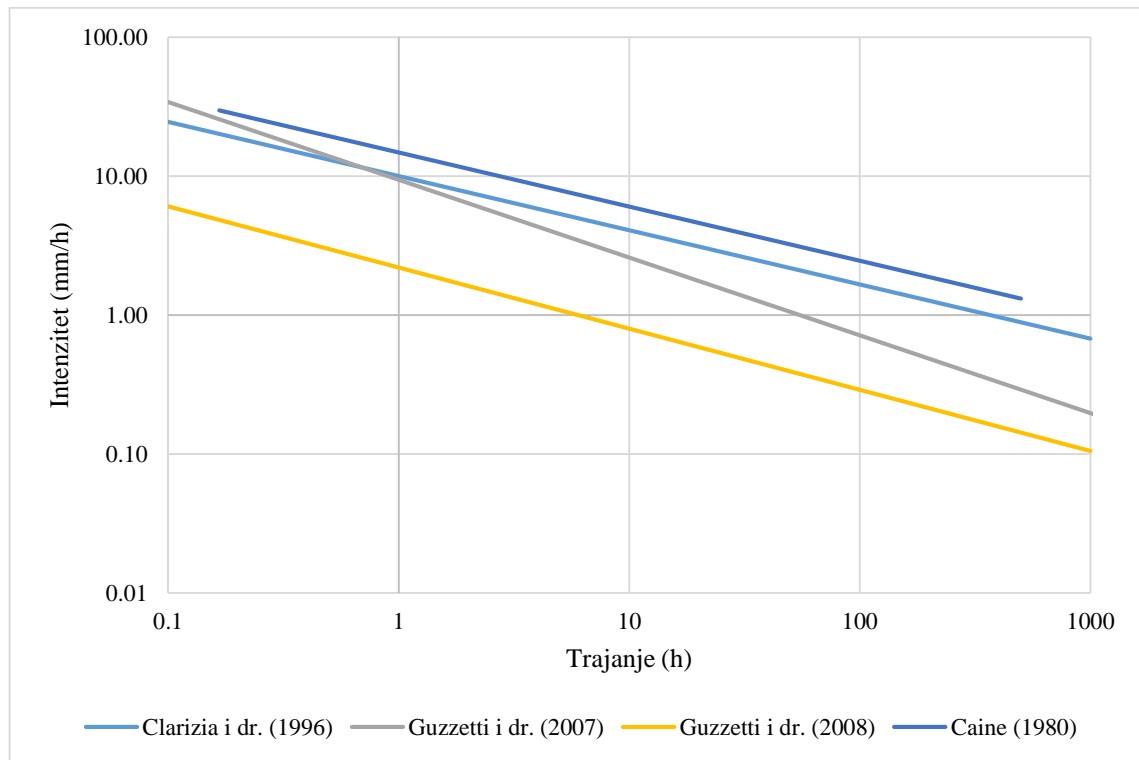
Slika 3.6. Grafički prikaz regionalnih graničnih vrijednosti koje su definirali CAINE (1980), CLARIZIA i dr. (1996), GUZZETTI i dr. (2007) i GUZZETTI i dr. (2008)

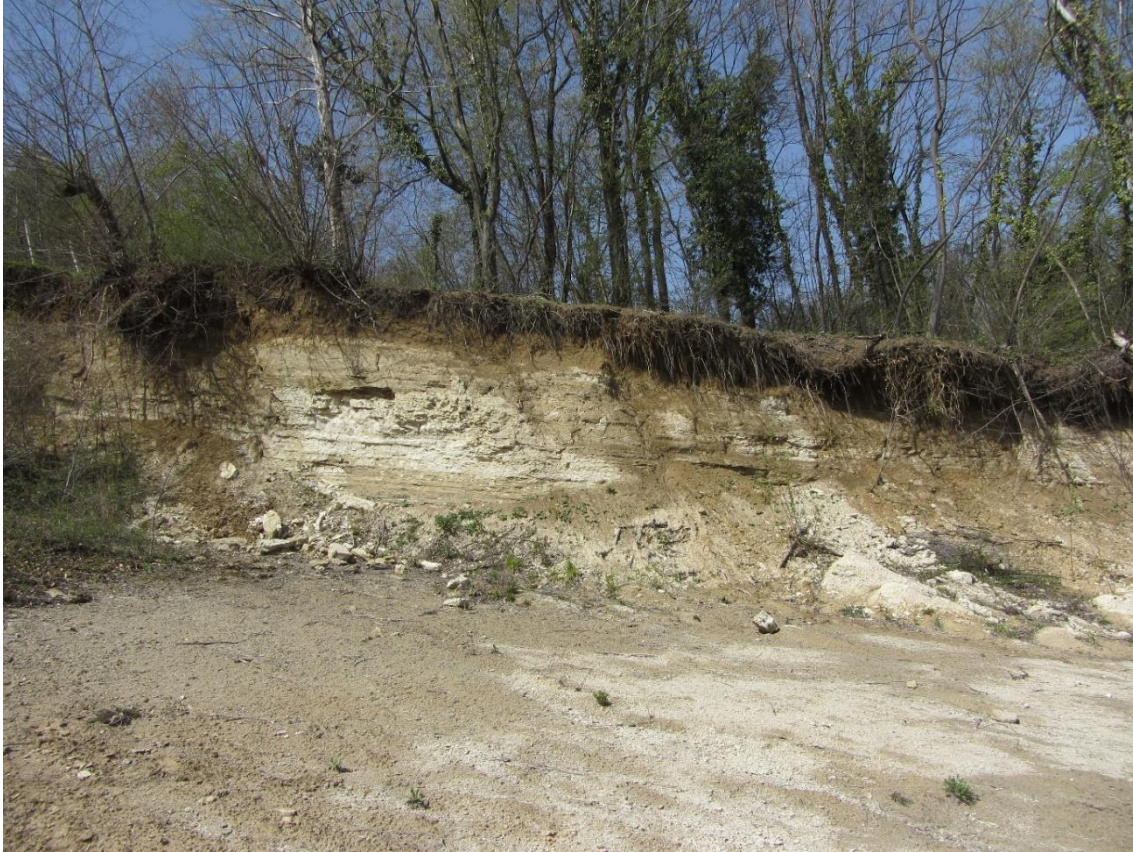
Na slici 5.1. prikazan je pogled na izdanak pomoću kojeg je napravljen opis inženjerskogeoloških jedinica. Na slici se vidi da se od površine do dubine od oko 10-ak cm nalazi pedološko tlo, pedološko tlo zbog svoje male debljine nije uzeto kao važno za daljnja razmatranja.

Slika 5.1. Pogled na opisivani izdanak (fotografirano 12. travnja 2018)
