INŽENJERSKOGEOLOŠKI MODEL KLIZIŠTA TRSTENIK

(GRAD ZAGREB)

Diplomski rad

Zagreb, 2018.

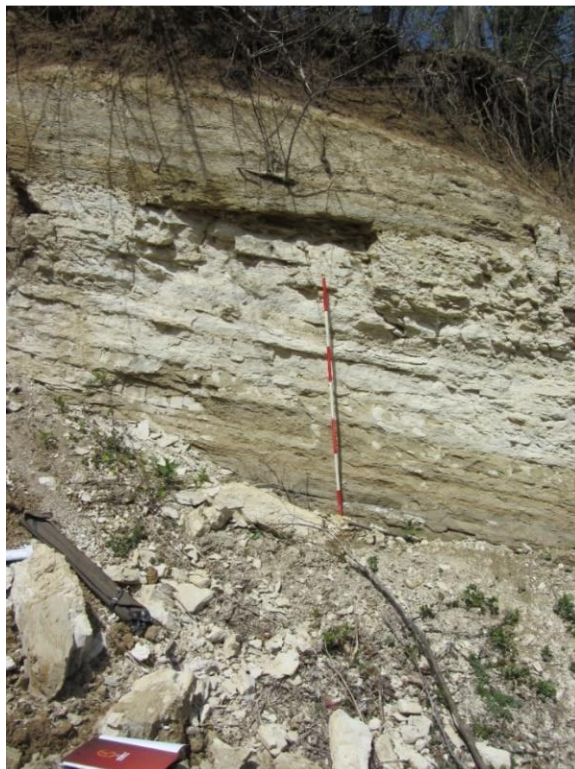
Otvoreni presjek, izdanak lapora na klizištu Trstenik prikazan je na slici 2.3. Na slici se vidi izmjena trošnih lapora u izmjeni s prahovima i laporima srednje trošnosti. Lapori u izmjeni s prahovima tamnije su boje, dok su srednje trošni lapori svjetlije boje.

Slika 2.3. Pogled na profil lapora na klizištu Trstenik (fotografirano 12. travnja 2018)

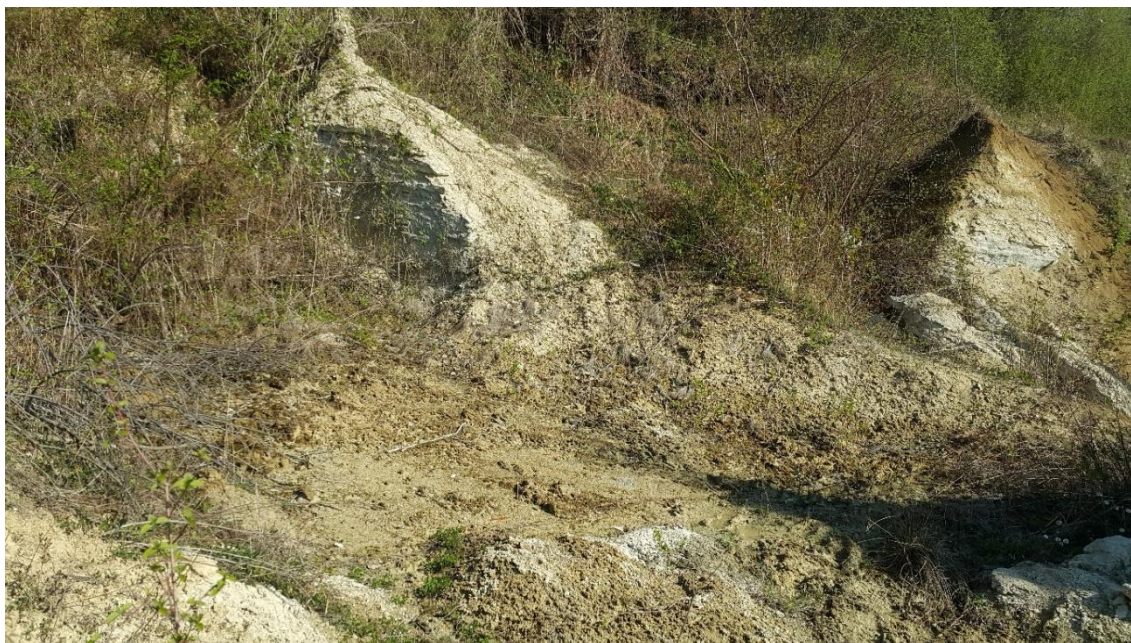
Slika 2.7. Pojava vlaženja na terenu (fotografirano 31. ožujka 2017)

Cijeli istraživani teren kao što je vidljivo na isječku geološke karte (slika 2.2) izgrađen je od lapora. Laponi su općenito materijali slabe propusnosti, stoga je nakon obilnih kiša moguće zadržavanje vode na površini terena i površinsko otjecanje. Ukoliko na terenu postoje pukotine moguće i procjeđivanje vode dublje u podzemlje. Tijekom detaljnog inženjerskogeološkog kartiranja klizišta uočena je pojava vlaženje na pojedinim dijelovima klizišta (slika 2.7) te pojava površinskog toka uz desni bok klizišta.
