**INŽENJERSKOGEOLOŠKI MODEL KLIZIŠTA TRSTENIK  
(GRAD ZAGREB)**

Diplomski rad

Josip Bagarić

Zagreb, 2018.

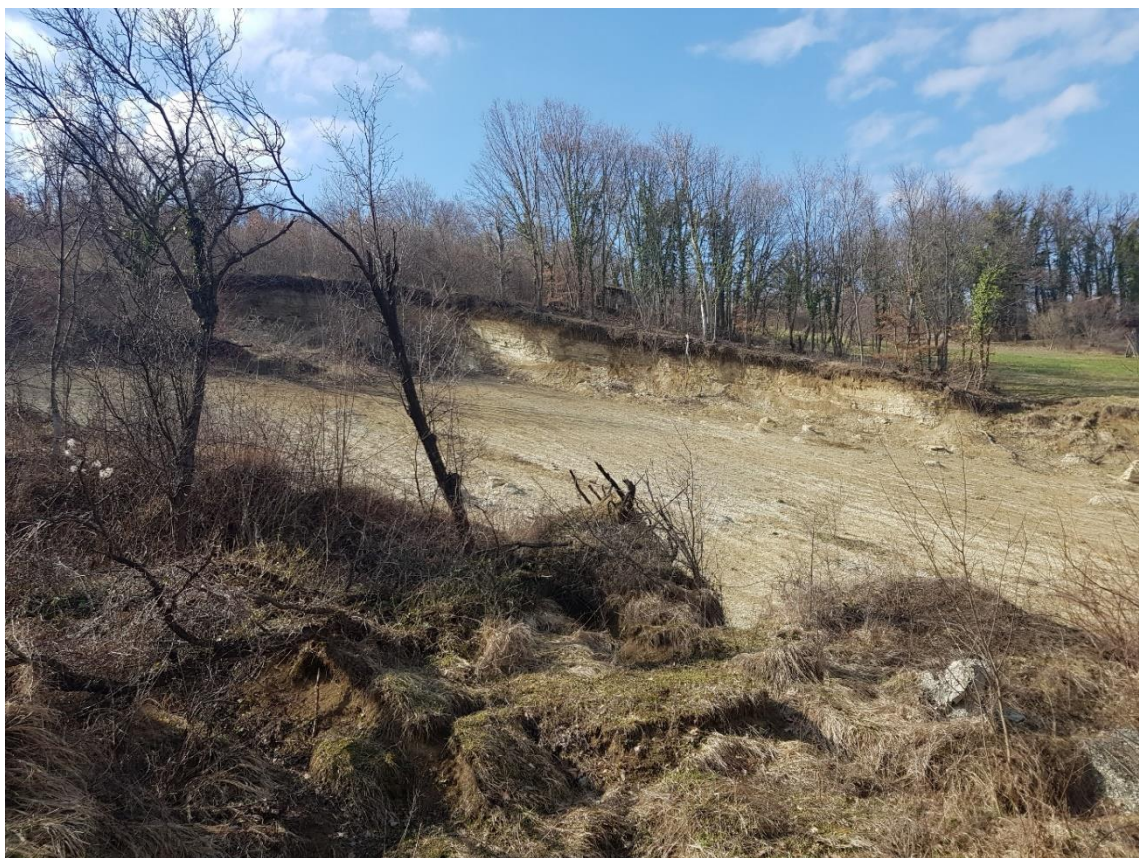
Slika 4.1. Pogled na čeonu pukotinu klizišta i otvorenu kliznu plohu (fotografirano 12. travnja 2018)

Svi elementi klizišta prikazani na inženjerskogeološkoj karti u prilogu 1 bili su dobro vidljivi na terenu te su prikazani i na slikama. Čeona pukotina visine oko 3 metra, kod koje dolazi do trošenja vidljiva je na slici 4.1. Bokovi klizišta prikazani su na inženjerskogeološkoj karti klizišta. U stopi klizišta (slika 4.2) došlo je do akumulacije materijala u visini oko 1,5 metara. Otvorena klizna ploha (slika 4.1) površine oko 2.500 m<sup>2</sup> razvila se po plohi slojevitosti, na kliznoj plohi je izmjeren položaj slojevitosti 91/16, koji je bio povoljan za pojavu ovog tipa klizanja. Pojava ovakvih tipova klizišta, koja se razvijaju po plohi diskontinuiteta, odnosno translacijskih klizišta, vrlo su rijetka na području Grada Zagreba.
